## **BOMEN EFFECT ANALYSE HERONTWIKKELING SINT SERVATIUSSTRAAT 13-15**

2 bomen, Sint Servatiusstraat 13-15, Heeswijk-Dinther

Referentienummer : 242167  
Opdrachtgever : By Brekel Vastgoed  
Datum rapport : 1 juli 2024

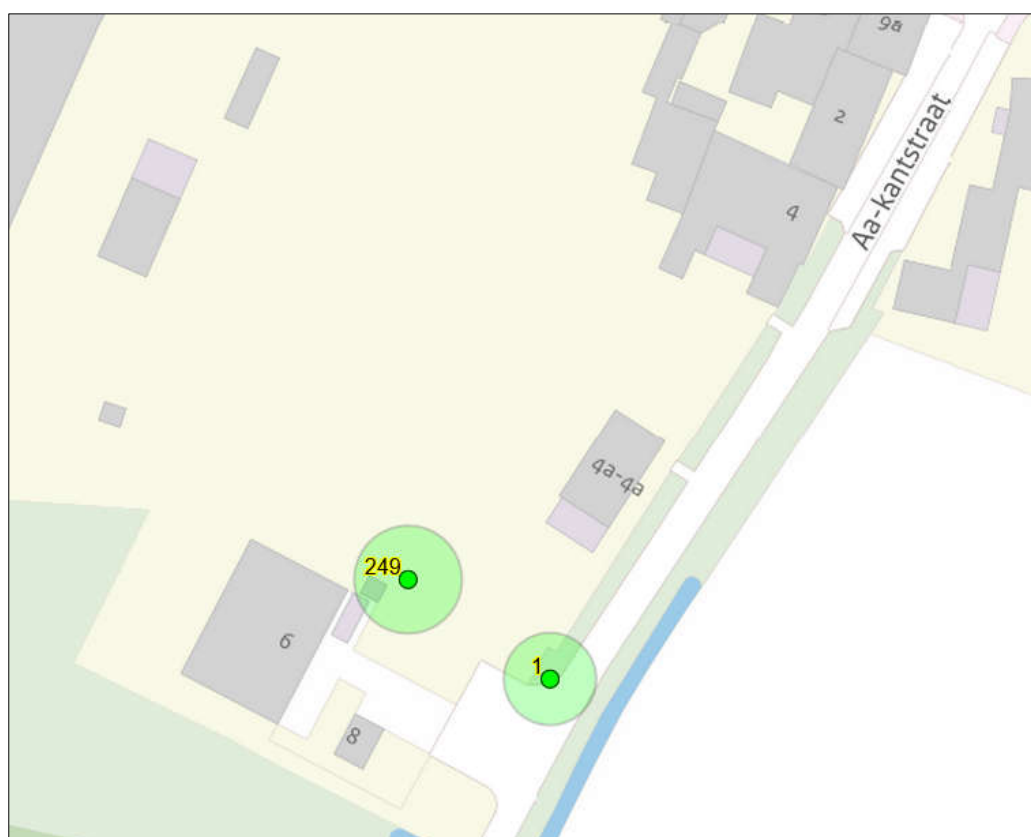
Afbeelding 4: Bomenplattegrond (1:zomereik, 249:wilg)

| Boomnummer | Boomsoort | Plantjaar | Stamdiameter cm | Boomhoogteklasse m | Takvrije ruimte m | Kroondiameter m | Conditie | Mechanische kwaliteit | Toekomstverwachting jr | Beleidsstatus |
|---|---|---|---|---|---|---|---|---|---|---|
| 1 | Quercus robur | - | 47 | 12-18 | 4 | 12 | G | V (dood hout) | >15 | - |
| 249 | Salix alba | 1960 | 155 | 18-24 | 3 | 14 | G | G | >15 | Monumentaal Part. |

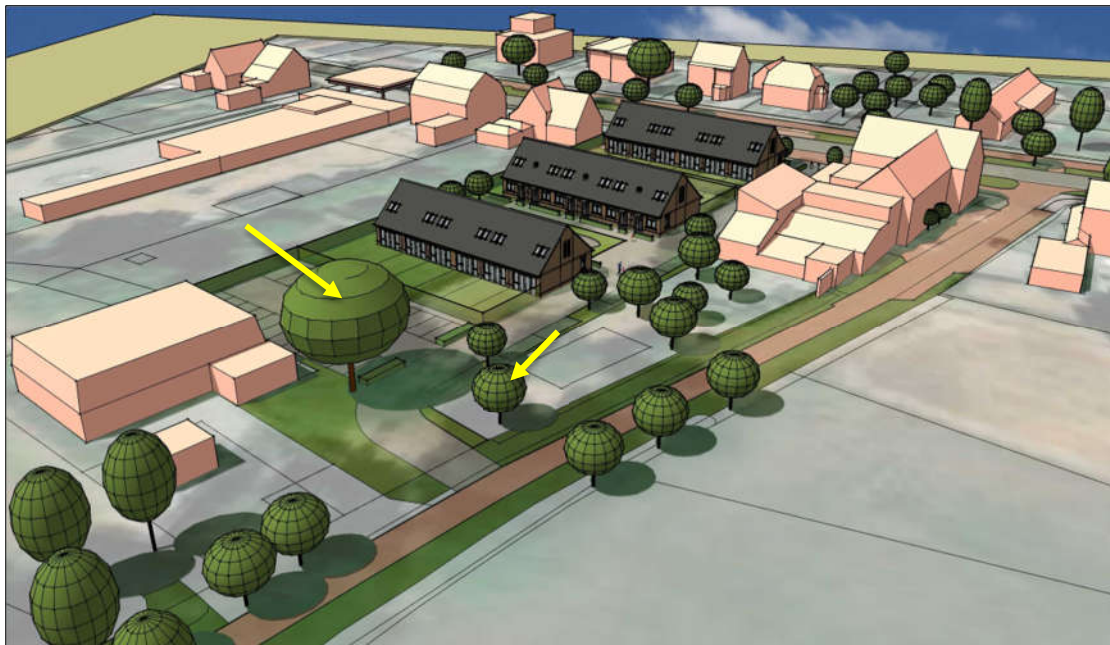
*Afbeelding 7: Ontwerp herontwikkeling. De bestaande bomen zijn met een pijl aangegeven (links: wilg, rechts: zomereik)*

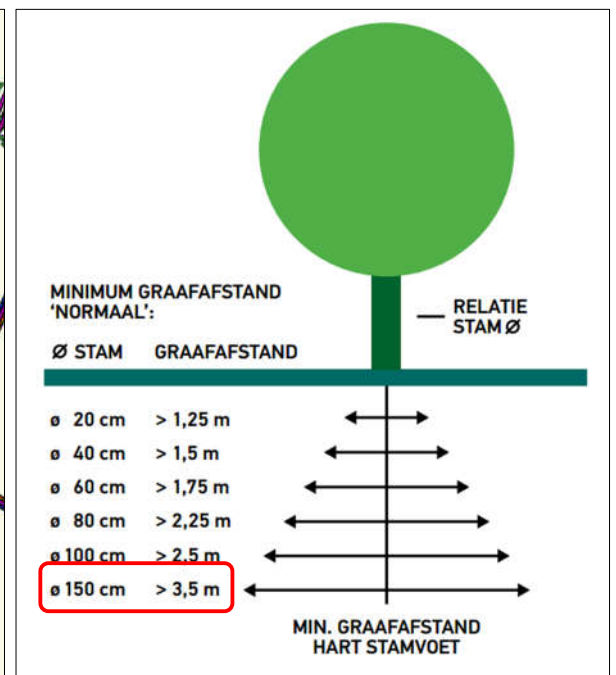
Afbeelding 15: Minimale graafafstand m.b.t. de stabiliteit (Handboek Bomen 2022)

Uit het bewortelingsonderzoek blijkt dat de beworteling zich bevindt vanaf 30 cm-mv. Bij de voorgenomen aanleg van de parkeerplaats (ontgraving ca. 50 cm-mv) wordt gegraven binnen deze zone. De kans op onaanvaardbare wortelschade is groot. Hierdoor zullen de conditie en/of stabiliteit van de boom aanzienlijk verminderen. Deze analyse wordt toegelicht aan de hand van onderstaande afbeeldingen.
