## BOMEN EFFECT ANALYSE PARKEERVOORZIENING VERDILAAN HEESCH

10 bomen, Verdilaan, Heesch

Referentienummer : 242145  
Opdrachtgever : Muller Bouw  
Datum rapport : 30 mei 2024

Versie : 1.2

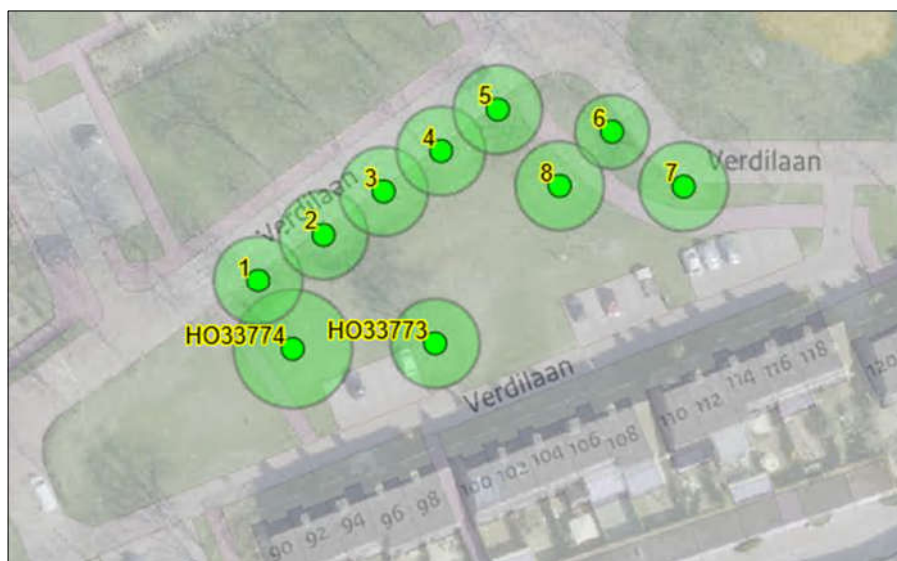
Afbeelding 4: Bomenplattegrond

- De resultaten zijn weergegeven in tabel 2.
- De bomenplattegrond is weergegeven in afbeelding 4.

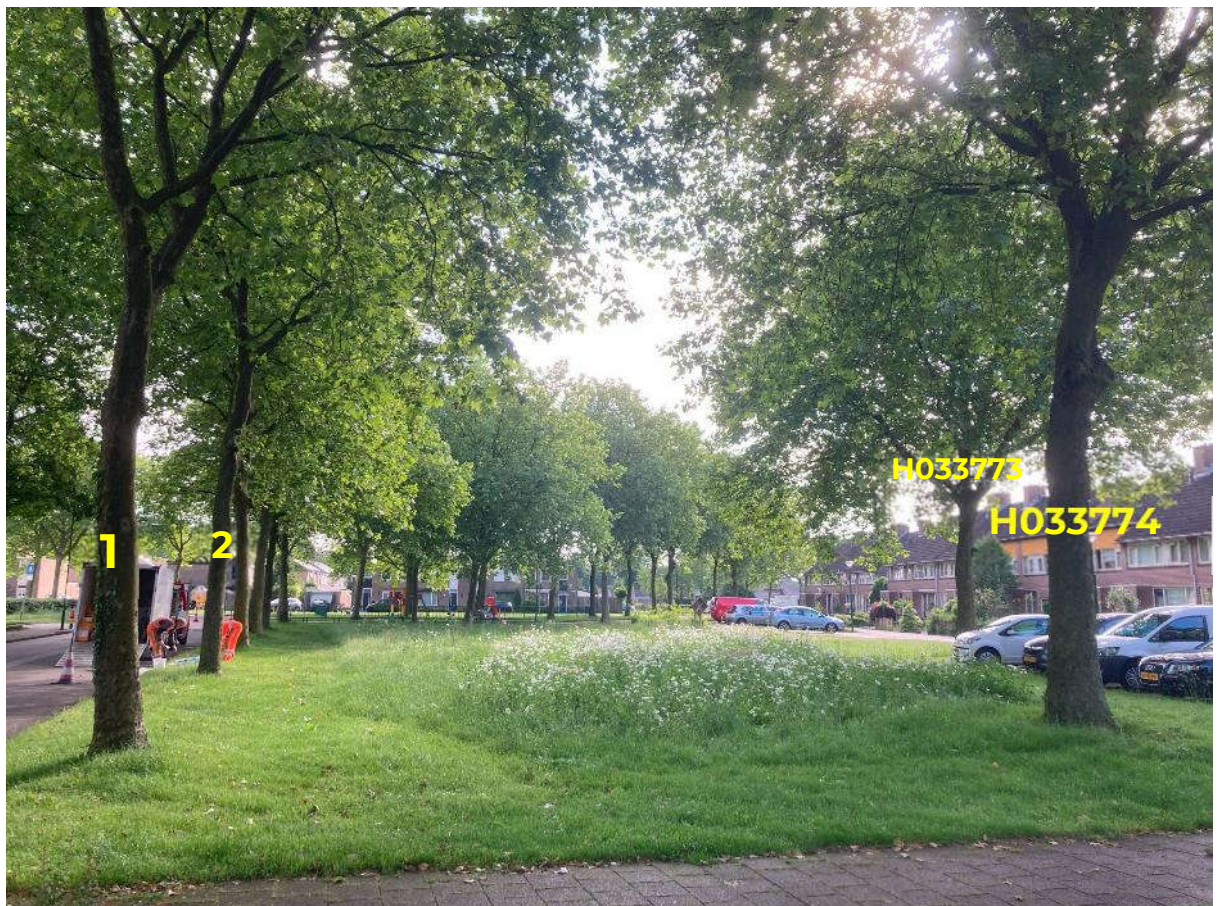
Afbeelding 5: Standplaats bomen

- De bomen bevinden zich aan de rand van een gazon (ruw gras).
- De onderlinge afstand bedraagt gemiddeld ca. 10 meter.
- De bomen hebben (rondom) de beschikking over voldoende doorwortelbare ruimte om zich verder te ontwikkelen naar hun eindbeeld.
- De groeiplaats bestaat uit fijn lichtbruin zand met een voldoende organische stofgehalte.
- De voedselrijke laag is ca. 50 cm dik, hieronder is geel, voedselarm zand aanwezig.

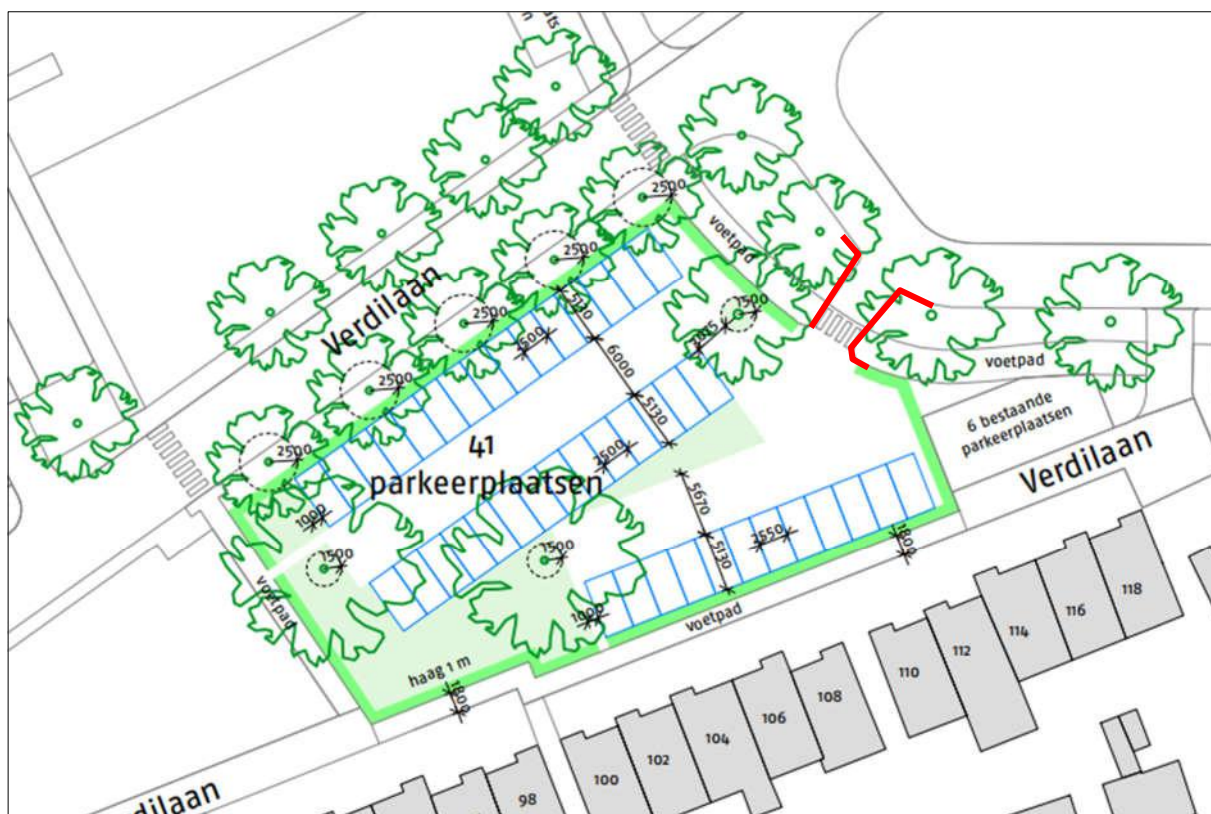
Afbeelding 7: Ontwerp met nieuw aan te leggen inrit (rood)

1. De aanleg van 41 parkeerplaatsen met kunststof grasplaten of een andere open verharding (ontgravingsdiepte funderingslaag ca. 25 cm).
2. De aanleg van een inrit en rijbaan (dichte verharding: ontgravingsdiepte ca. 25 cm).
3. Met betrekking tot verwijdering leiding: opslag van materiaal en materieel, bewegingen graafmachines en overig verkeer.

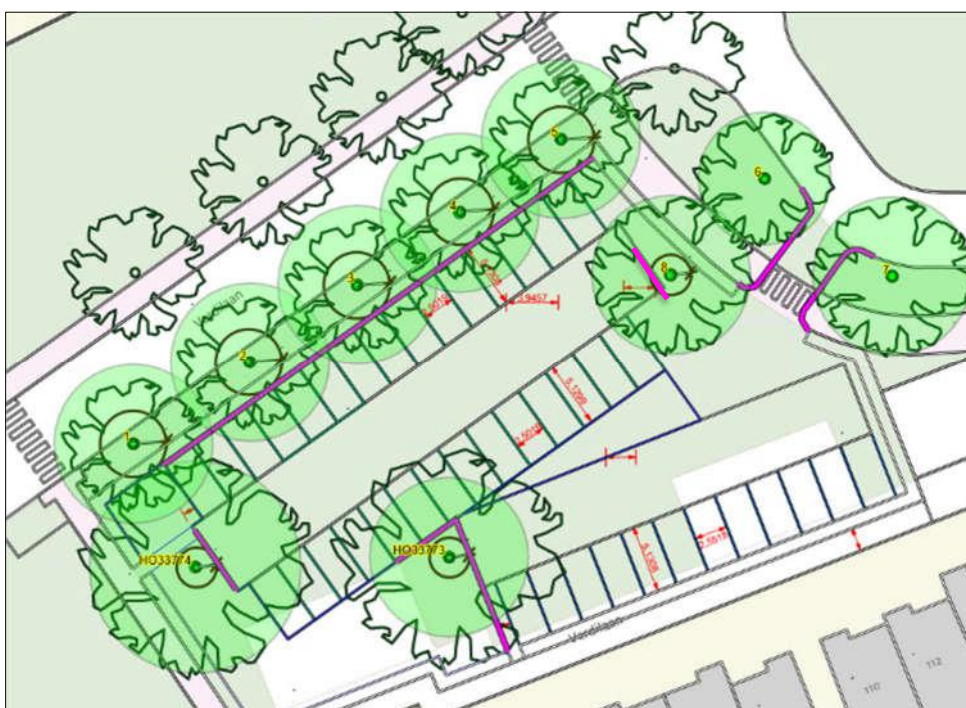
Afbeelding 10: Paars: ontgravingslijn uitgezet in veld

Om de wortelschade als gevolg van de ontgraving te beoordelen is de ontgravingslijn van de verhardingen in het veld uitgezet en zijn op enkele representatieve locaties bewortelingsonderzoeken uitgevoerd.
