## BOMEN EFFECT ANALYSE PARKEERVOORZIENING VERDILAAN HEESCH

10 bomen, Verdilaan, Heesch

Referentienummer : 242145  
Opdrachtgever : Muller Bouw  
Datum rapport : 30 mei 2024

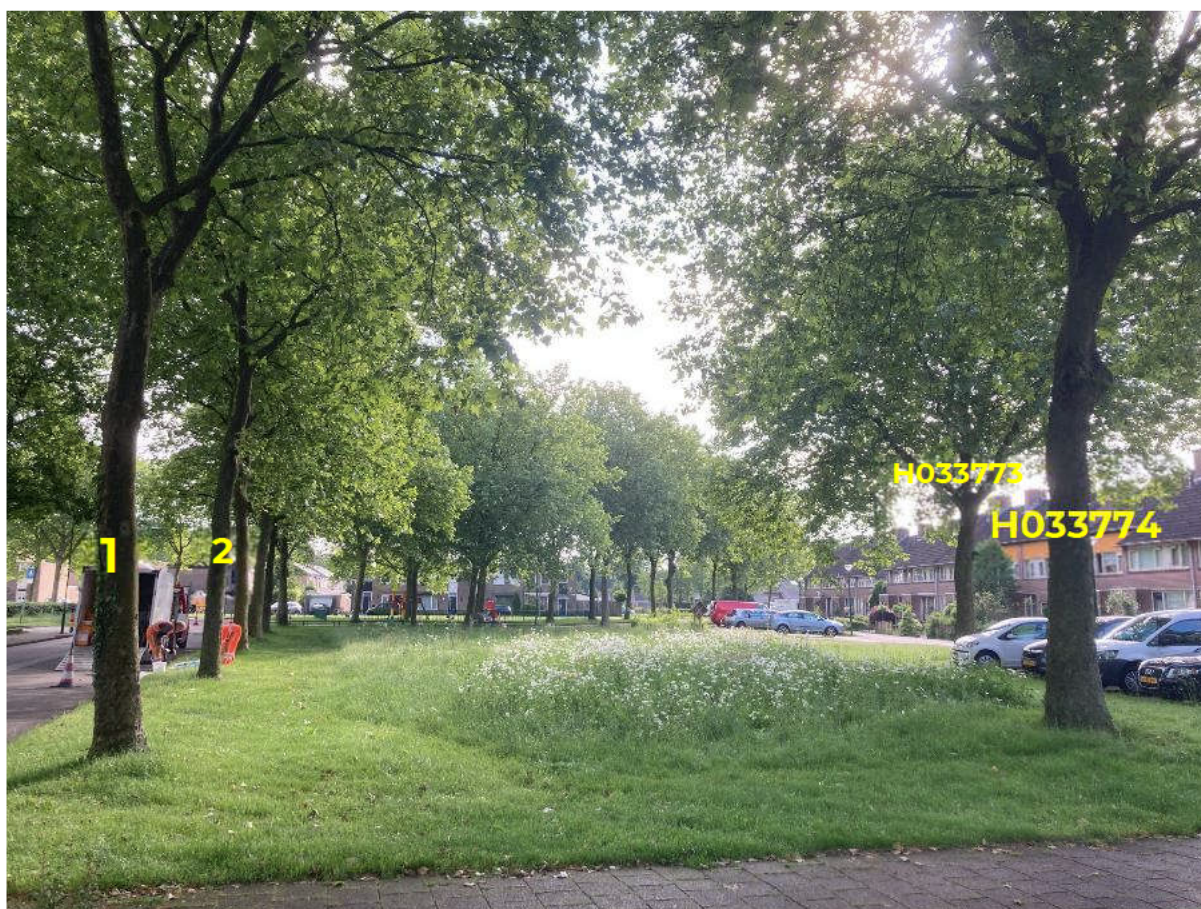
Afbeelding 5: Standplaats bomen

- De bomen bevinden zich aan de rand van een gazon (ruw gras).
- De onderlinge afstand bedraagt gemiddeld ca. 10 meter.
- De bomen hebben (rondom) de beschikking over voldoende doorwortelbare ruimte om zich verder te ontwikkelen naar hun eindbeeld.
- De groeiplaats bestaat uit fijn lichtbruin zand met een voldoende organische stofgehalte.
- De voedselrijke laag is ca. 50 cm dik, hieronder is geel, voedselarm zand aanwezig.

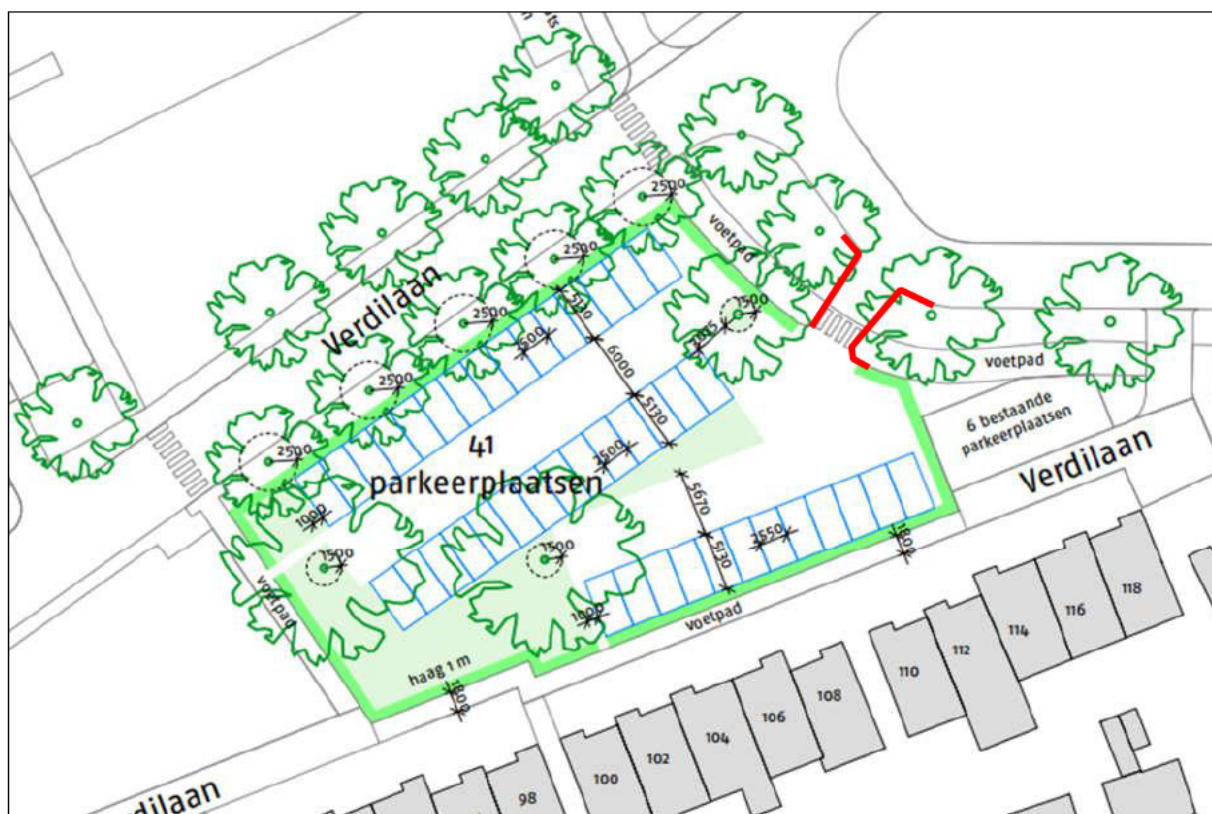
1. De aanleg van 41 parkeerplaatsen met kunststof grasplaten of een andere open verharding (ontgravingsdiepte funderingslaag ca. 25 cm).
2. De aanleg van een inrit en rijbaan (dichte verharding; ontgravingsdiepte ca. 25 cm).
3. Met betrekking tot verwijdering leiding: opslag van materiaal en materieel, bewegingen graafmachines en overig verkeer.

Afbeelding 7: Ontwerp met nieuw aan te leggen inrit (rood)

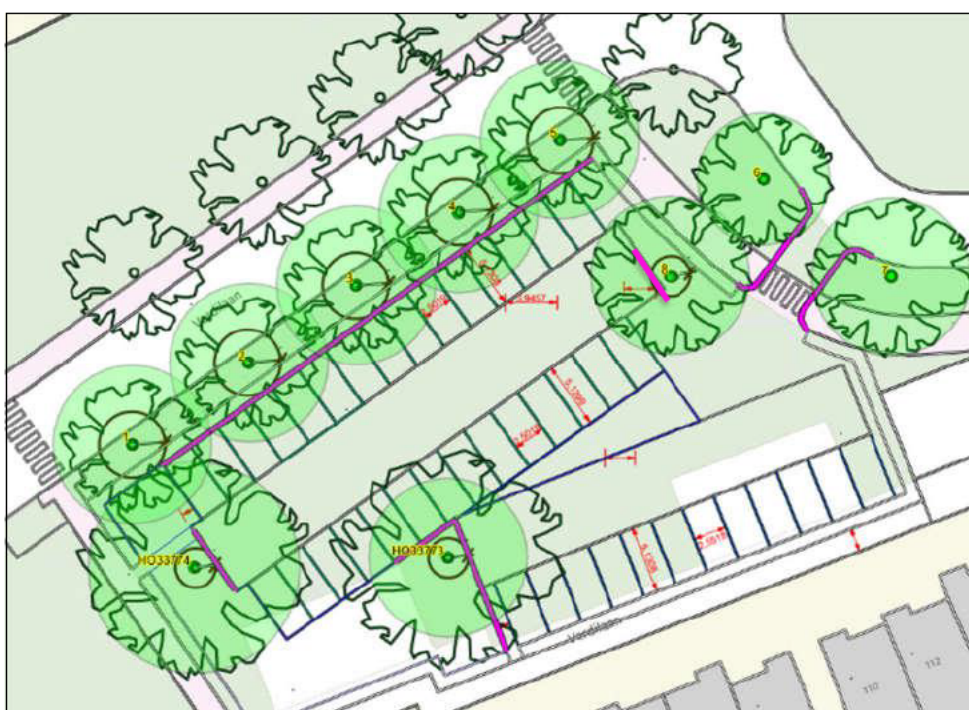
Op 160 cm (grens stabiliteitszone) uit de boom (hart stamvoet) is een proefsleuf gegraven. De enige beworteling van betekenis die aangetroffen is, heeft een diameter van 5 cm en is aanwezig op 20 cm-mv. Onderstaande afbeeldingen lichten het onderzoek toe.

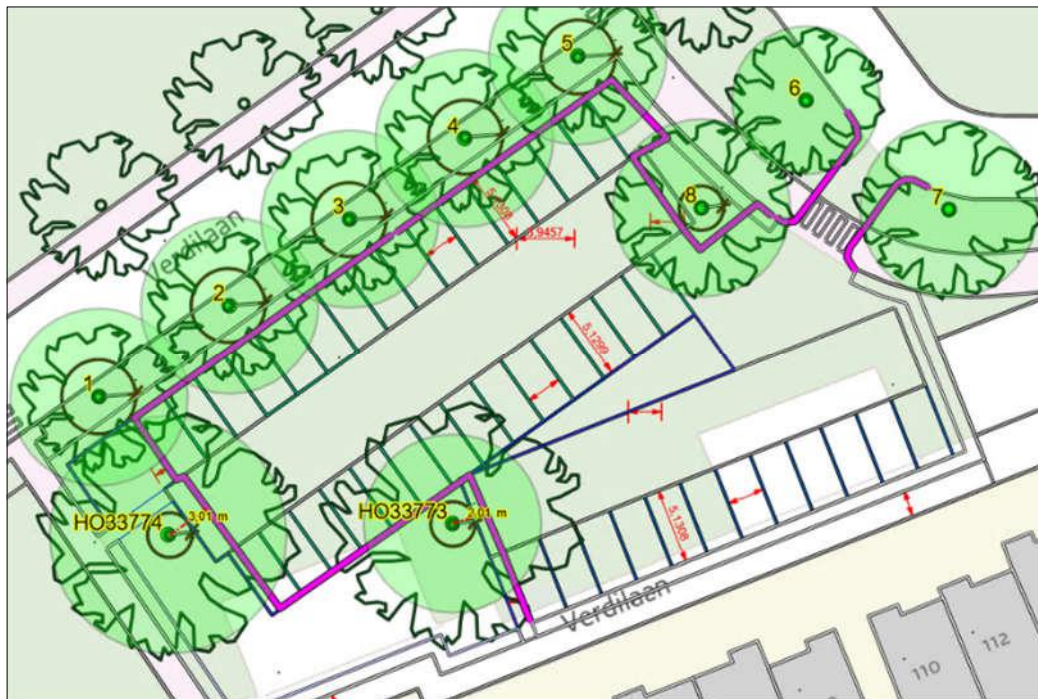
Afbeelding 20: Locatie (globaal) bouwhekken (paars)

- Het ontwerp aan te passen zodat aan de eisen (minimale graafafstanden en -diepte) kan worden voldaan.
- De toepasbaarheid van de boomkratten (tenminste binnen de kwetsbare boomzone van de zeven genoemde bomen) te onderzoeken.
- Bij boom 8 te laaghangende takken te verwijderen tot een doorrijhoogte van minimaal 420 cm.
- De bomen en hun groeiplaats te beschermen door, voorafgaand aan alle werkzaamheden, het aanbrengen van aaneengeklonken, niet verplaatsbare bouwhekken (afb. 20).
- Bij alle bomen de werkzaamheden rondom bomen zorgvuldig uit te voeren overeenkomstig de algemene richtlijnen zoals deze zijn opgenomen in bijlage 2.
