# BOMEN EFFECT ANALYSE

PROJECT LOOSBROEKSESTRAAT 4, HEESCH

Bomen Effect Analyse,  
Project Loosbroeksestraat 4, Heesch

Asten, 23 mei 2025

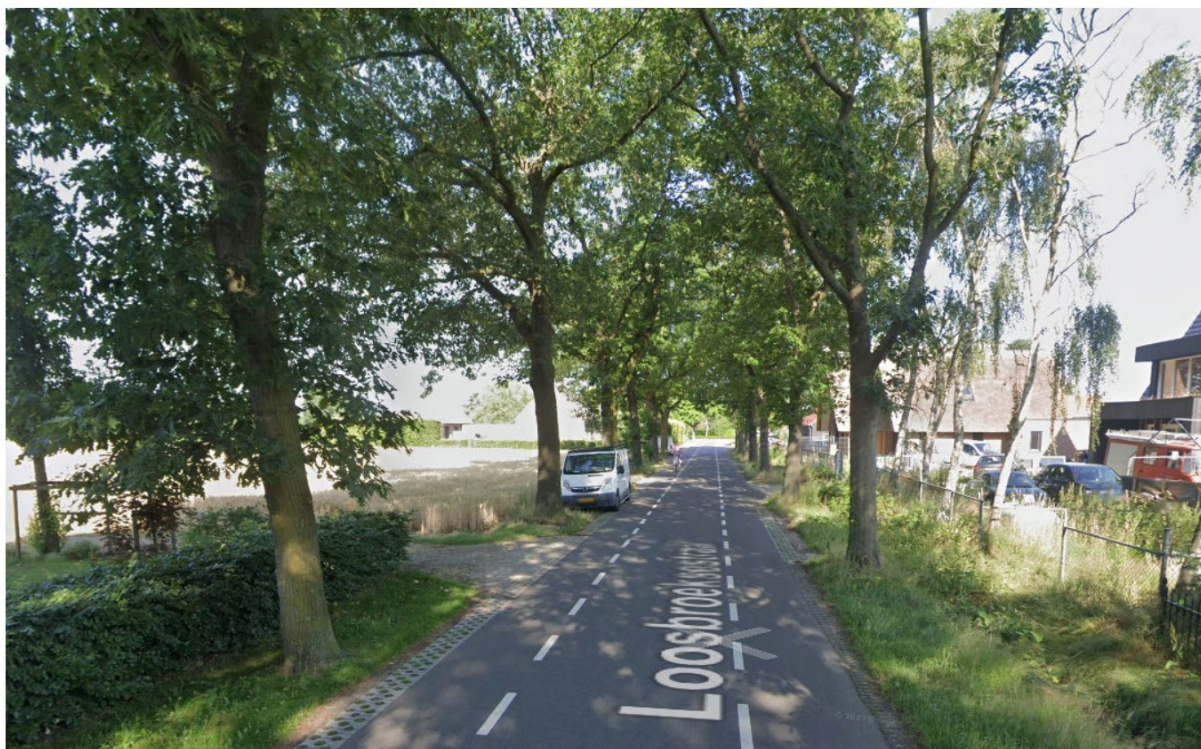
Aanleiding voor de BEA is de voorgenomen aanleg van een nieuwe inrit aan de Loosbroeksestraat, naast huisnummer 4. Bij de aanleg vinden werkzaamheden plaats nabij de aanwezige bomen. Met name de ontgravingswerkzaamheden ten behoeve van het cunet en fundering van de inrit zijn hierbij kritisch.

De huidige rijbaan heeft een breedte van ca. 4,3 meter met aan weerszijden grasbetontegels met een breedte van 0,45 meter. De totale breedte inclusief grasbetontegels bedraagt ca. 5,2 meter. Het is van belang dat verkeersbewegingen gemakkelijk van de nieuwe inrit gebruik kunnen maken. De ruimte tussen de bomen waar de nieuwe inrit aangelegd wordt, bedraagt ca. 12 meter lengte. De gemiddelde inrit in de Loosbroeksestraat meet ca. 5 meter breed. Om zo min mogelijk schade aan het wortelpakket te brengen dient men zeker 2,0 meter van de boom met de insteek oprit te beginnen. De Loosbroeksestraat is een zeer druk bereden weg, er komen veel brede landbouwvoertuigen voorbij, de Loosbroeksestraat wordt door veel voertuigen gebruikt als verbindingsweg tussen Heesch en Loosbroek.
