**Rapport**  
**Boom Effect Analyse**  
**Hof - Bergeijk**

Opdrachtgever : BRO  
t.a.v. mevrouw M. van Dooren  
Bosscheweg 107  
5282 WV BOXTEL

Kenmerk : 03P2002376  
Datum rapport : 13 mei 2020  
Opgesteld door : Guido Maas  
Gezien door : Harald Wijers

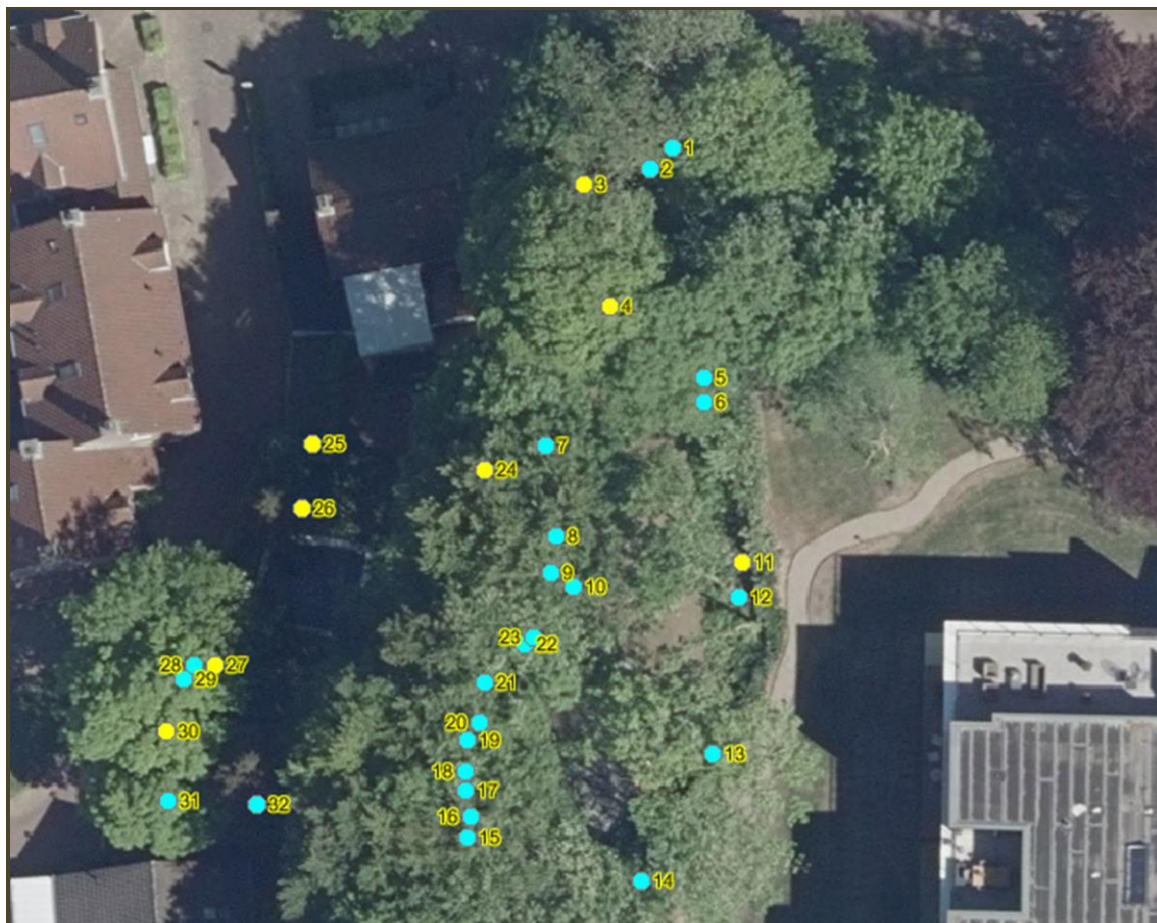
**Figuur 5** Overzichtsfoto betrokken bomen, met bomen welke conform ontwerp worden behouden (blauwe stippen) en bomen welke binnen de voorgenomen werkzaamheden worden verwijderd (gele stippen).

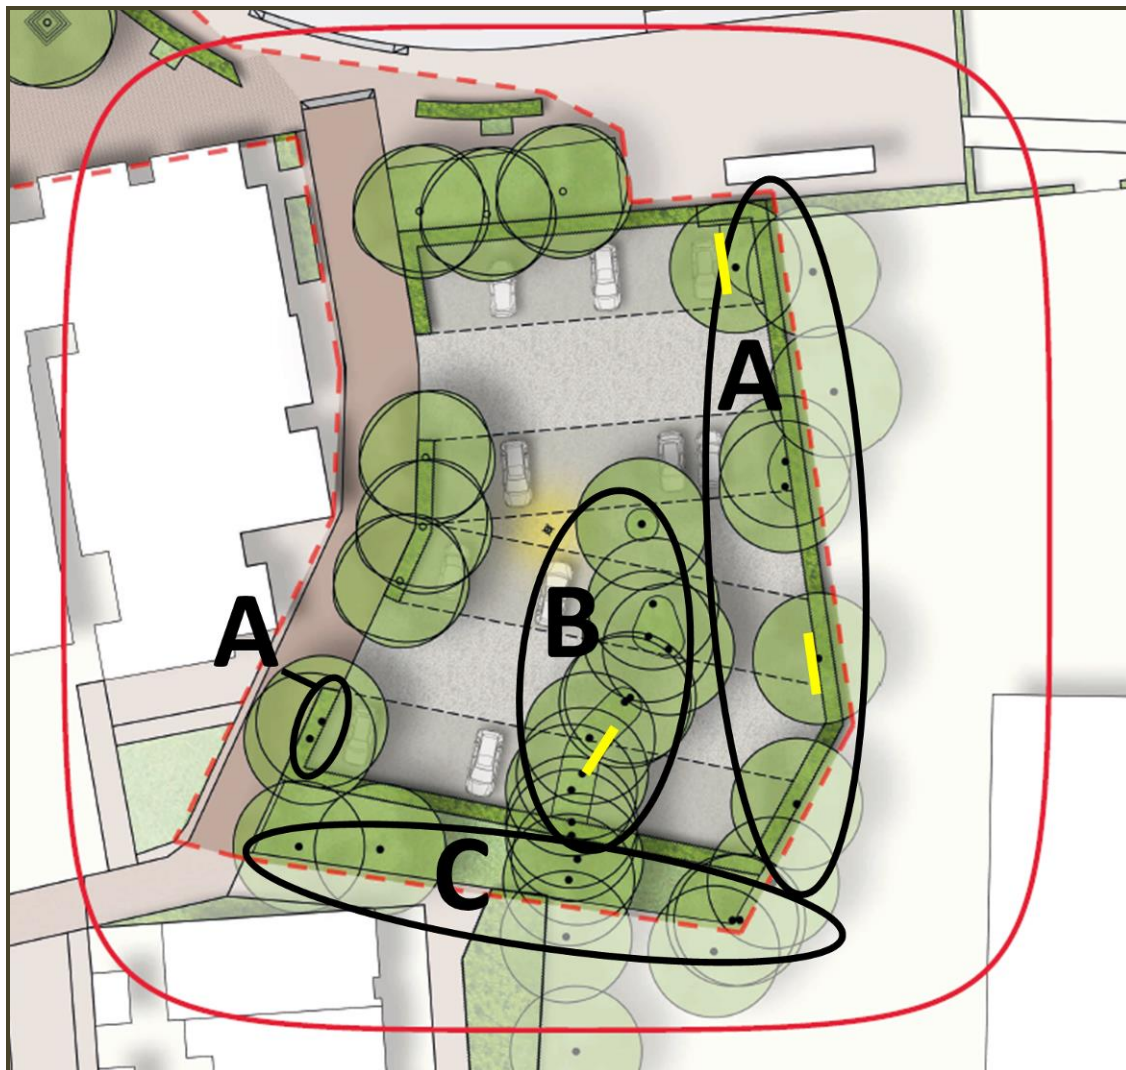
**Figuur 8** Situatieverdeling o.b.v. projectinvloed bij conform het ontwerp te behouden bomen. De gele lijnen geven de locaties van de proefsleuven aan. De bomen die buiten de situatieverdeling vallen zijn nieuw aan te planten bomen.

De proefsleuven zijn gegraven bij bomen die in de toekomstige situatie worden opgenomen. Op basis van het ontwerp is het effect van de ontwikkeling in drie situaties op te delen: A, B en C (Figuur 8).

De bomen in deze situatie, waaronder de oude beukenhaag, wortelen oppervlakkiger dan de bomen in Situatie A. Daarbij komt dat de groeiplaats van deze bomen op basis van het ontwerp sterk achteruit gaat, doordat aan beide zijden dicht tegen de bomen verharding wordt aangebracht waar nu open grond aanwezig is. Doordat de bomen in het gebied afhankelijk zijn van regenwater kan een dergelijke verandering van de groeiplaats verregaande gevolgen voor de omlooptijd van de bomen hebben. Deze ruimte dient dus open te blijven. Bovendien zijn beuken erg gevoelig voor schade aan het wortelgestel, zeker wanneer ze (zoals in deze situatie) boven- en ondergrondse competitie moeten voeren om licht en voedingsstoffen vanwege hun nabijheid tot elkaar.

Er mogen binnen de kwetsbare van de bomen in situatie B in geen geval graafwerkzaamheden worden uitgevoerd. Dit omdat ernstig belemmerende of zelfs fatale wortelschade bij deze bomen niet te voorkomen is wanneer dit wel gebeurt. Ook bij deze bomen geldt dus dat op basis van het ontwerp een duurzaam en veilig behoud niet mogelijk is en ontwerpswijzigingen nodig zijn. Opheffing van meerdere parkeerplaatsen tot ten minste buiten de kroonprojectie van deze bomen is voor duurzaam behoud een vereiste. Wanneer dit niet tot de mogelijkheden behoort dienen de bomen alsnog te worden verwijderd. De doorsteek die door deze rij bomen heen loopt is gepland in de kwetsbare zone en dient op een verhoogde maaiveldconstructie te worden geplaatst (Figuur 11).

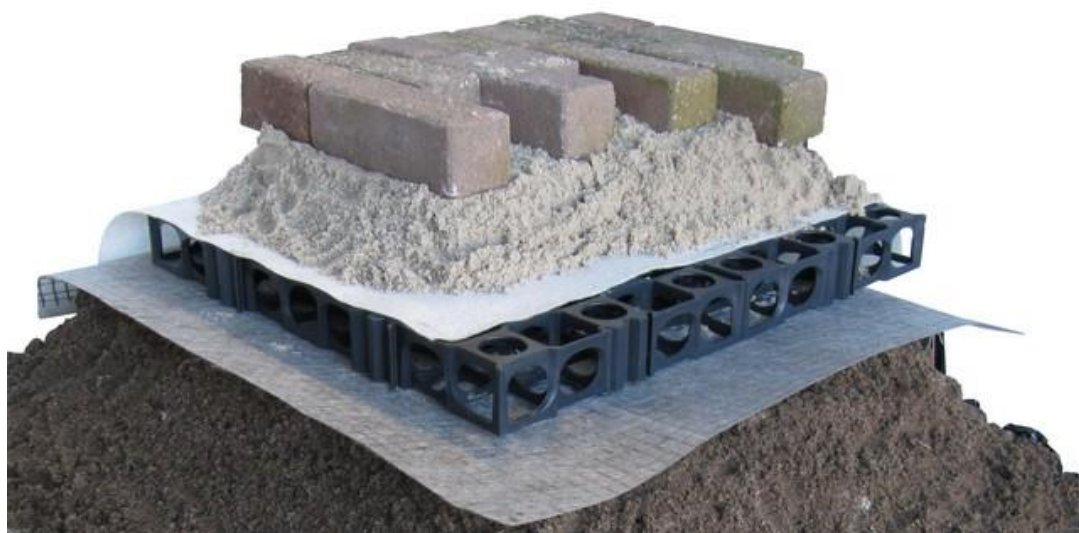
**Figuur 11** Voorbeeld van hoe een verhoogde maaiveldconstructie (sandwichpaneel) eruit kan zien (bron: *intergrow.be*).
