**RAPPORT**  
**Vooronderzoek**  
**Hof 150-152 te Bergeijk**

Aeres Milieu projectnummer AM20181

Definitief

In opdracht van BRO heeft Aeres Milieu een vooronderzoek uitgevoerd op de locatie:

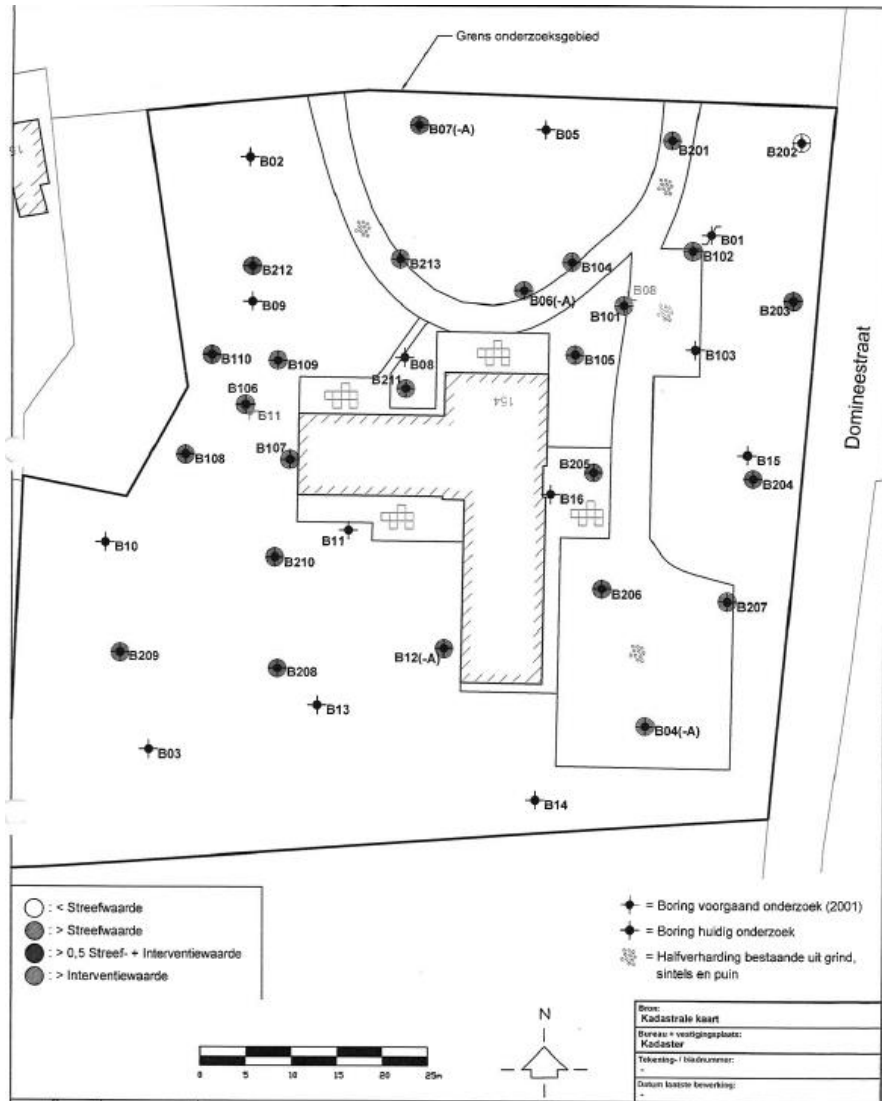
| Locatie | Bijzonderheden |
|---|---|
| | <p>De matig tot sterke verontreiniging met zware metalen ter plaatse van de eerder verrichte boring B11 bevindt zich eveneens tot een maximale diepte van 1,0 m - mv en strekt zich uit over een oppervlakte van circa 220 m<sup>2</sup>. De hoeveelheid sterk verontreinigde grond bedraagt ruim 220 m<sup>3</sup>, ook hier is de totale verontreiniging groter.</p> <p>In totaal gaat het hier om circa 1.500 m<sup>3</sup> sterk verontreinigde grond en eenzelfde hoeveelheid licht tot matig verontreinigde grond (de lichte verontreiniging buiten de kernen hierbij niet begrepen).</p> <p>Afbeelding 3: situatietekening met boorpunten (bron Inpijn-blokpoel)</p> |

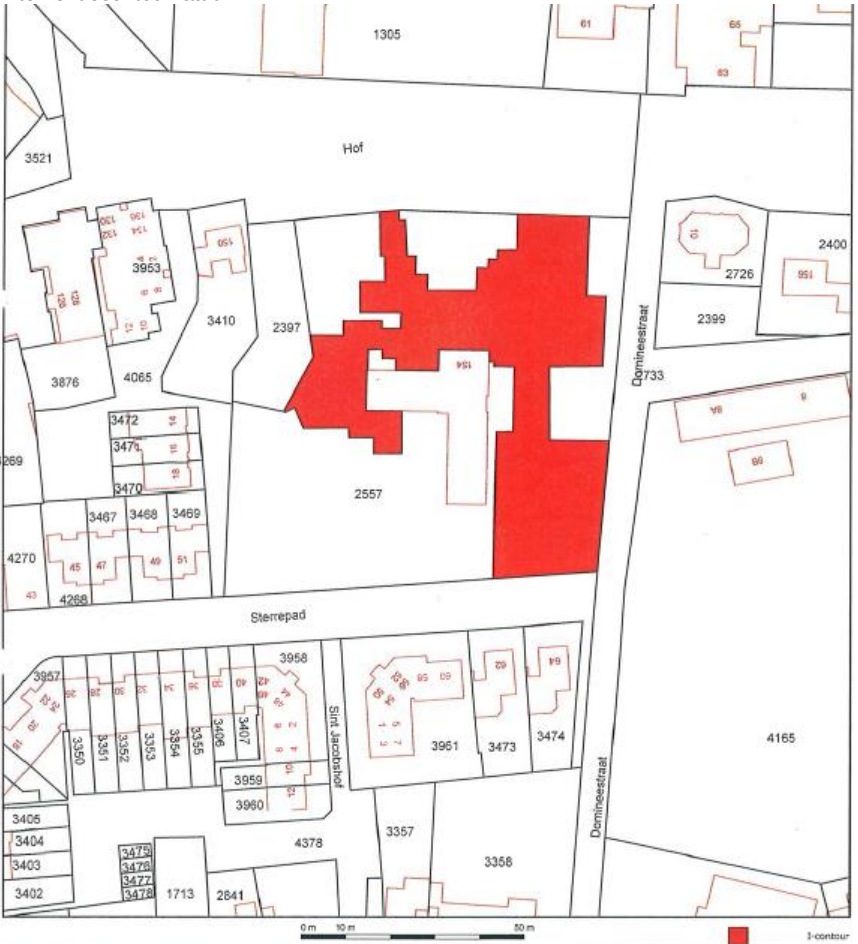
| Locatie | Bijzonderheden |
|---|---|
| | <p>- Gezien de mate en omvang van de verontreiniging (2.083 m<sup>3</sup> grond verontreinigd met gehalten gemiddeld boven de interventiewaarde) er sprake is van een geval van ernstige bodemverontreiniging.</p> <p>- Er geen sprake is van het voorkomen van asbestverdachte materialen op het maaiveld en/of in de opgeboorde grond.</p> <p>Naar aanleiding van bovenstaande conclusies wordt aanbevolen om:</p> <ul style="list-style-type: none"> <li>- De onderzoekslocatie of delen ervan die als tuin in gebruik zijn door middel van ontgraving van verontreinigde grond te saneren. De terugsaneerwaarden voor de functie Wonen met (sier)tuin (ST-waarden) gelden hierbij als minimaal te behalen kwaliteitsniveau;</li> <li>- Het grondwater gezien de ligging van de onderzoekslocatie binnen De Kempen niet te gebruiken als drinkwater, voor veedrenking en/of als sproeiwater. Zie afbeelding 4 voor een interventiecontourkaart.</li> </ul> <p>Afbeelding 4: Kadastrale kaart met interventiewaarde contour zware metalen (bron Econsultancy)</p> |

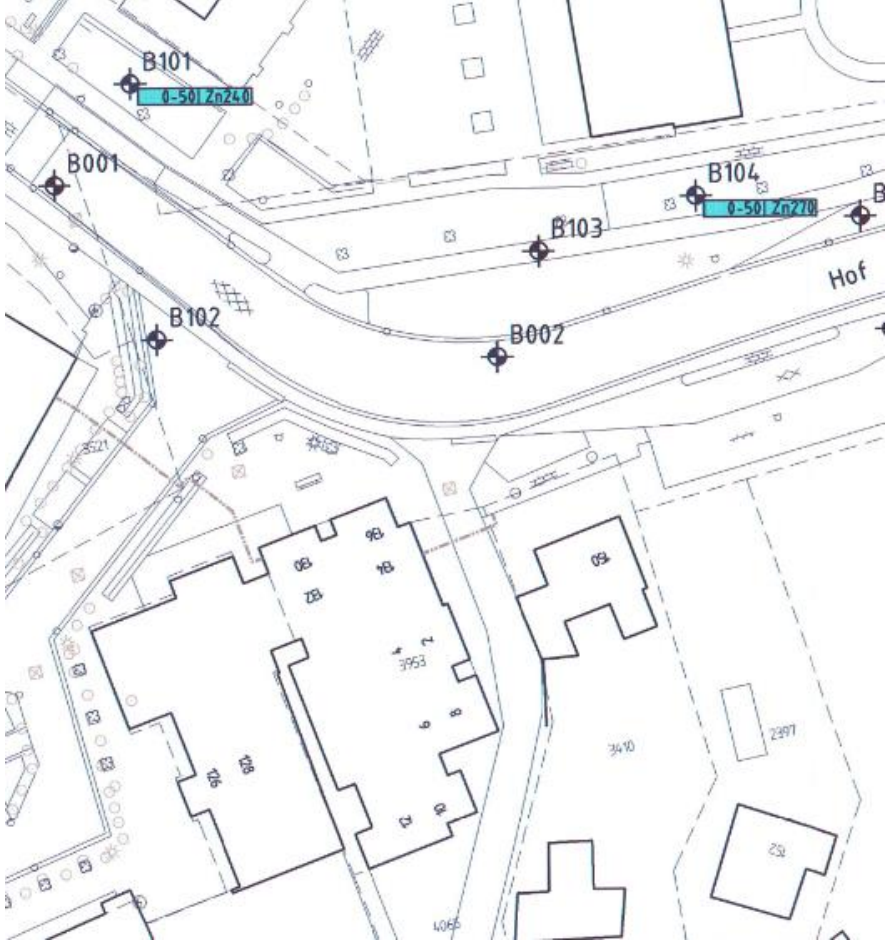
| Locatie | Bijzonderheden |
|---|---|
| <p>Verkennd en civieltechnisch bodemonderzoek, Mr. Pankenstraat te Bergeijk, Kragten, d.d. 6 juli 2012</p> | <p>Het onderzochte wegtracé ligt ten noorden van de onderzoekslocatie in onderliggend rapport.</p> <p>Het onderzoek is uitgevoerd ten behoeve van de herinrichting van de Mr. Pankenstraat te Bergeijk.</p> <p>Ter hoogte van de groenstrook van de kruising Eerselsedijk-'t Hof (boring B101 en B104) dient een nader onderzoek uitgevoerd te worden ten behoeve van sterk verhoogde gehalten aan zink in de grond. Zie afbeelding 5 voor een situatietekening met boorpunten.</p> |

| Locatie | Bijzonderheden |
|---|---|
| | <p>Afbeelding 5: situatietekening met boorpunten (bron Kragten)</p> <p>Het naderonderzoek is niet uitgevoerd vanwege de aanwezigheid van monumentale bomen in de groenstrook. Er zullen ook geen graafwerkzaamheden plaatsvinden in de groenstrook.</p> |

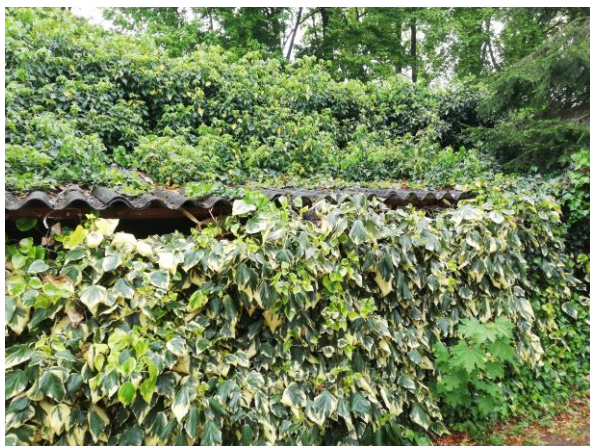
Foto 9

Noordelijk op de onderzoekslocatie staat een woning met rondom een tuin. Direct zuidelijk achter de woning staat een berging met een asbestverdachte golfplatendakbedekking, zie foto 9 in bijlage 2. Oostelijk op de onderzoekslocatie ligt een klinkerpad richting het vergaderlokaal met nummer 152. Aan weerszijden van het klinkerpad staan bomen. Zuidelijk van de woning op de perceelsgrens zijn diverse bergingen aanwezig. Een gedeelte bestaat uit een asbestverdachte golfplatendakbedekking.
