Rapport
Boom Effect Analyse
Stokskesweg, Bergeijk

Titel	: Boom Effect Analyse Stokskesweg, Bergeijk
Versie	: Definitief
Kenmerk	: PRDLB23-00523
Datum rapport	: 23-11-2023
Aantal pagina's	: 19 (excl. Bijlagen)
Projectleider	: M.J.J.M. Gerrits
Auteur(s)	: M.J.J.M. Gerrits , European Tree Technician
Inspectiewerk	: E. van Mierloo
Kwaliteitscontrole	: E. van Mierloo
Wijze van citeren	: M.J.J.M. Gerrits (2023). Boom Effect Analyse Stokskesweg, Bergeijk. Pius Floris, Vught.
Opdrachtgever	: Buro Sengers Architecten
Contactpersoon	: Guus Sengers : Elskensakker 2 : 5571 SK Bergeijk
Projectplan	: Initiatief Stokskesweg Bergeijk
Projectstatus	: Voorlopig ontwerp

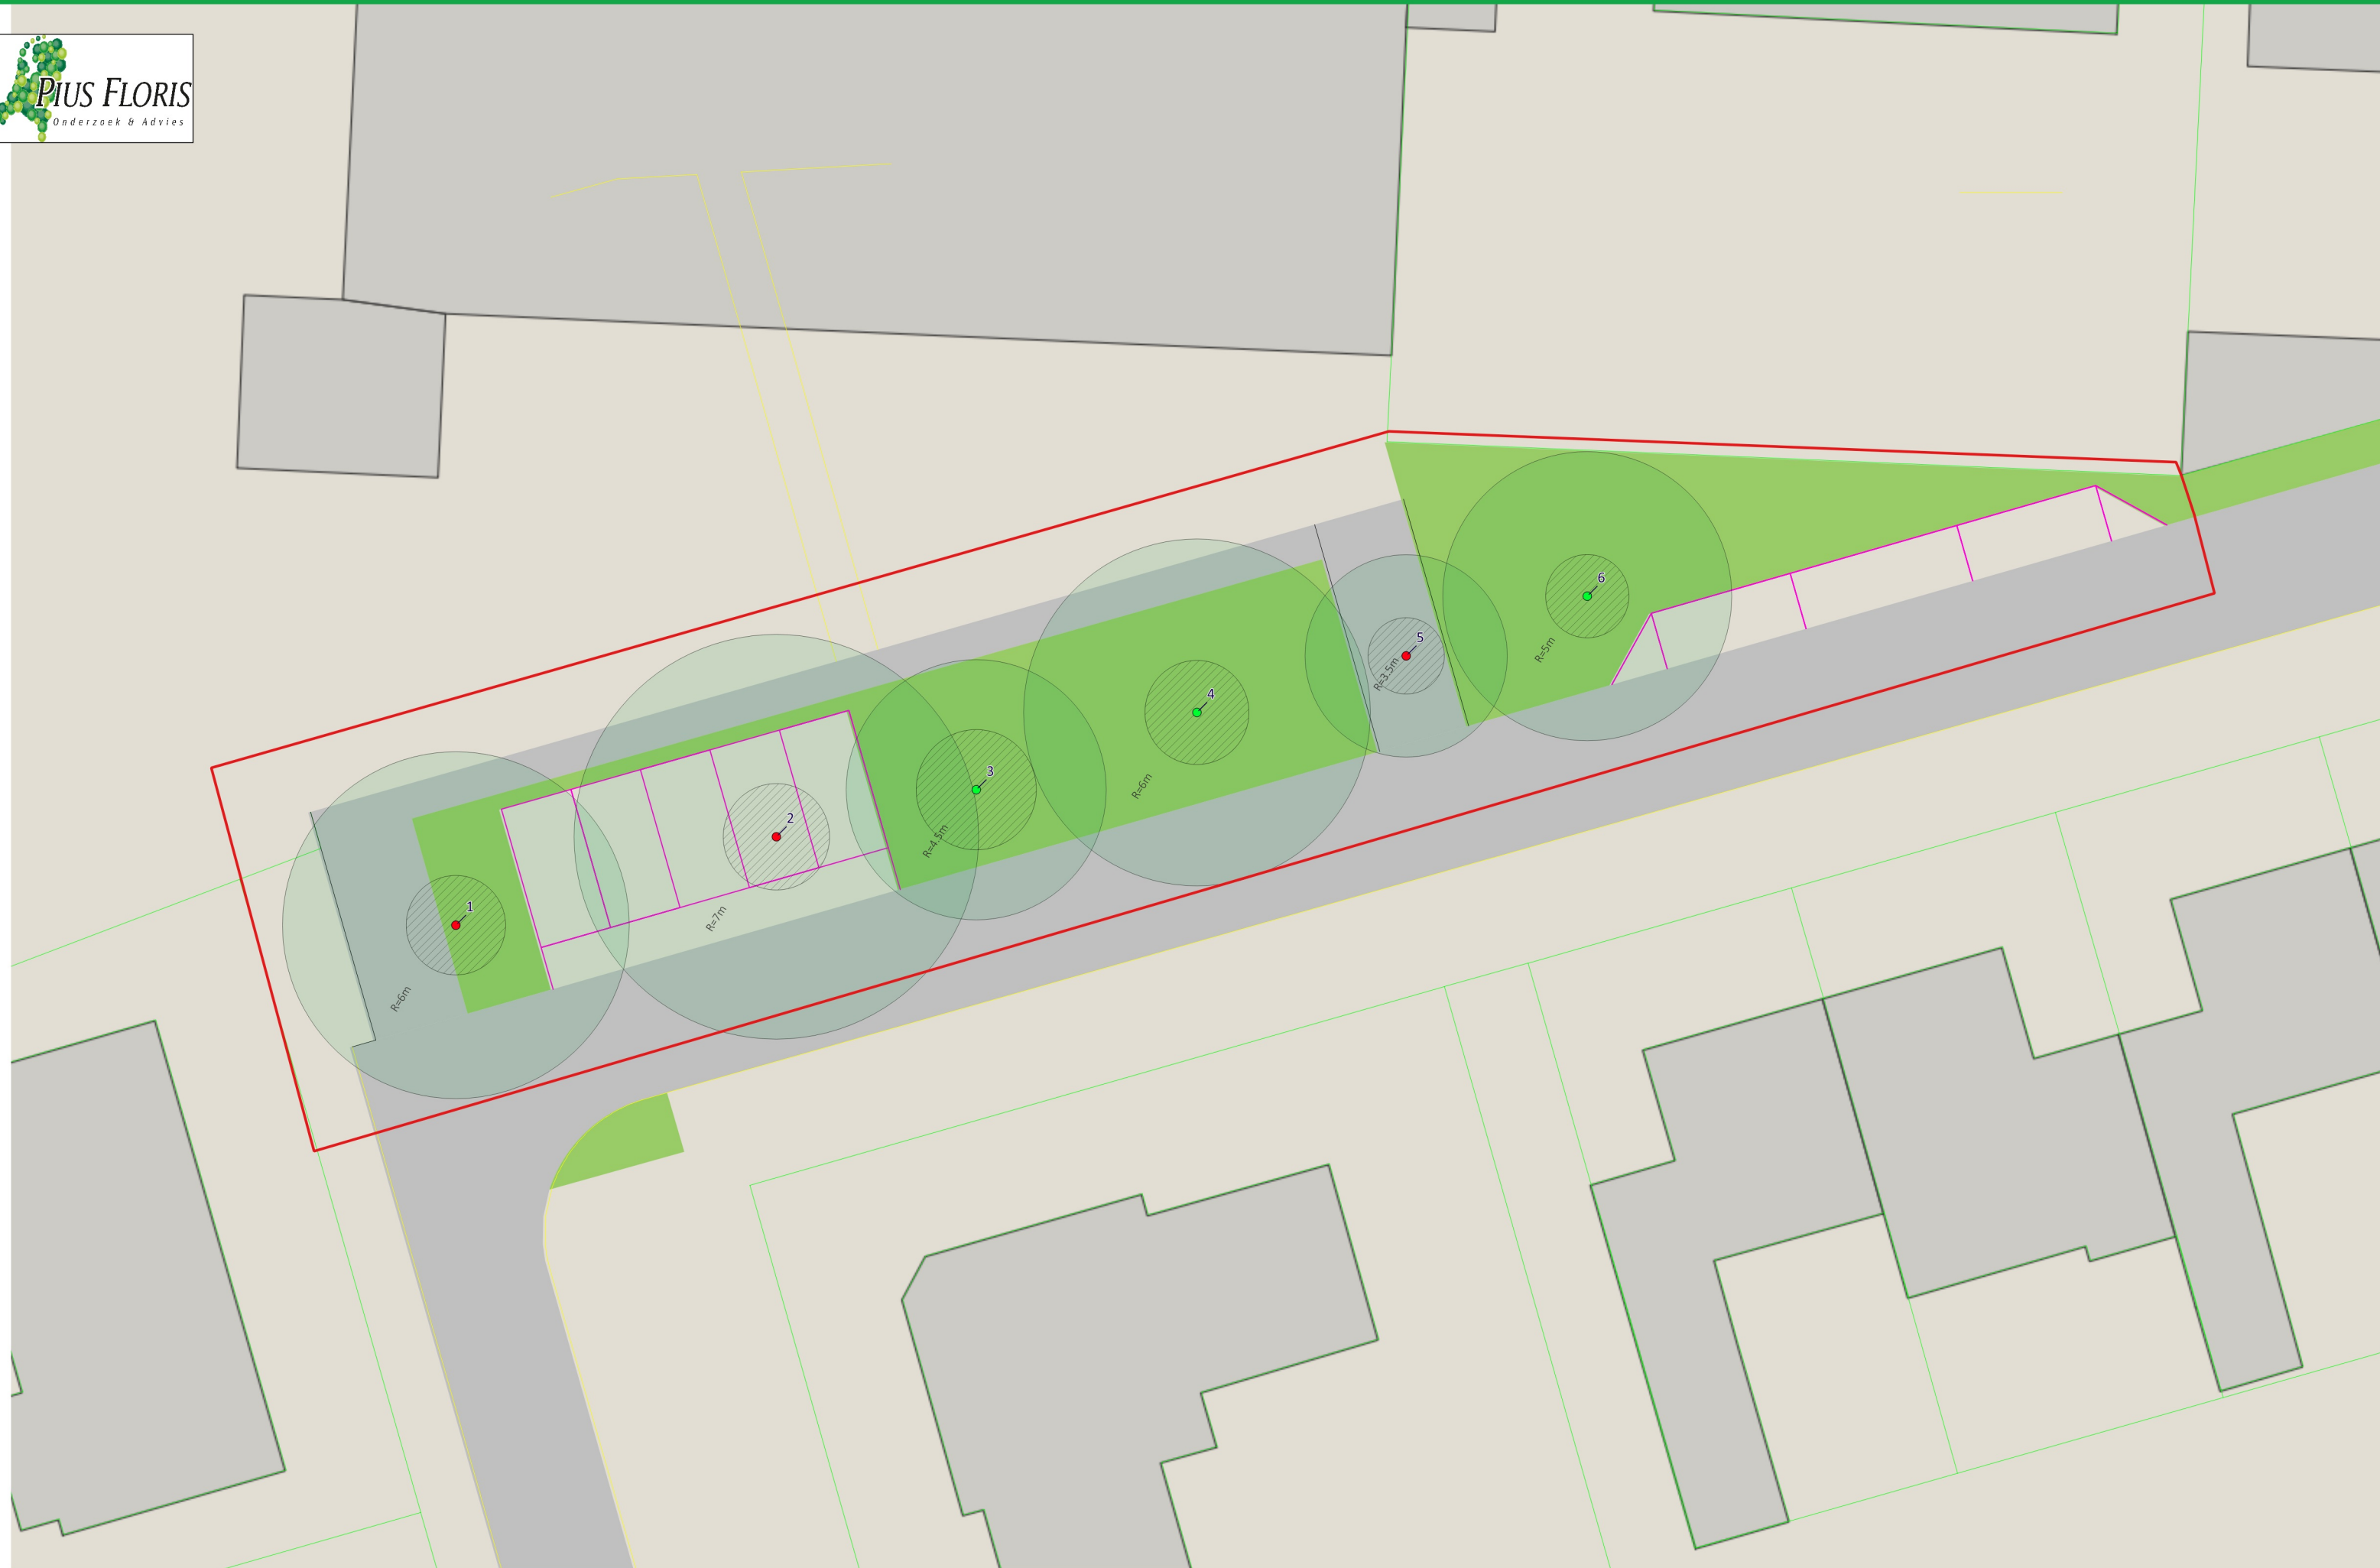
Boom 1, 2 en 5 is een overlap tussen het ontwerp en de stabiliteitskluit van de bomen. Bij boom 2 en 5 is sprake van direct ruimtelijk beslag op de standplaats van de bomen. Bij boom 1 is sprake van overlap van ca. 40% waardoor onherstelbare schade aan stabiliteitswortels (en daarmee de stabiliteit van de boom) aannemelijk is.

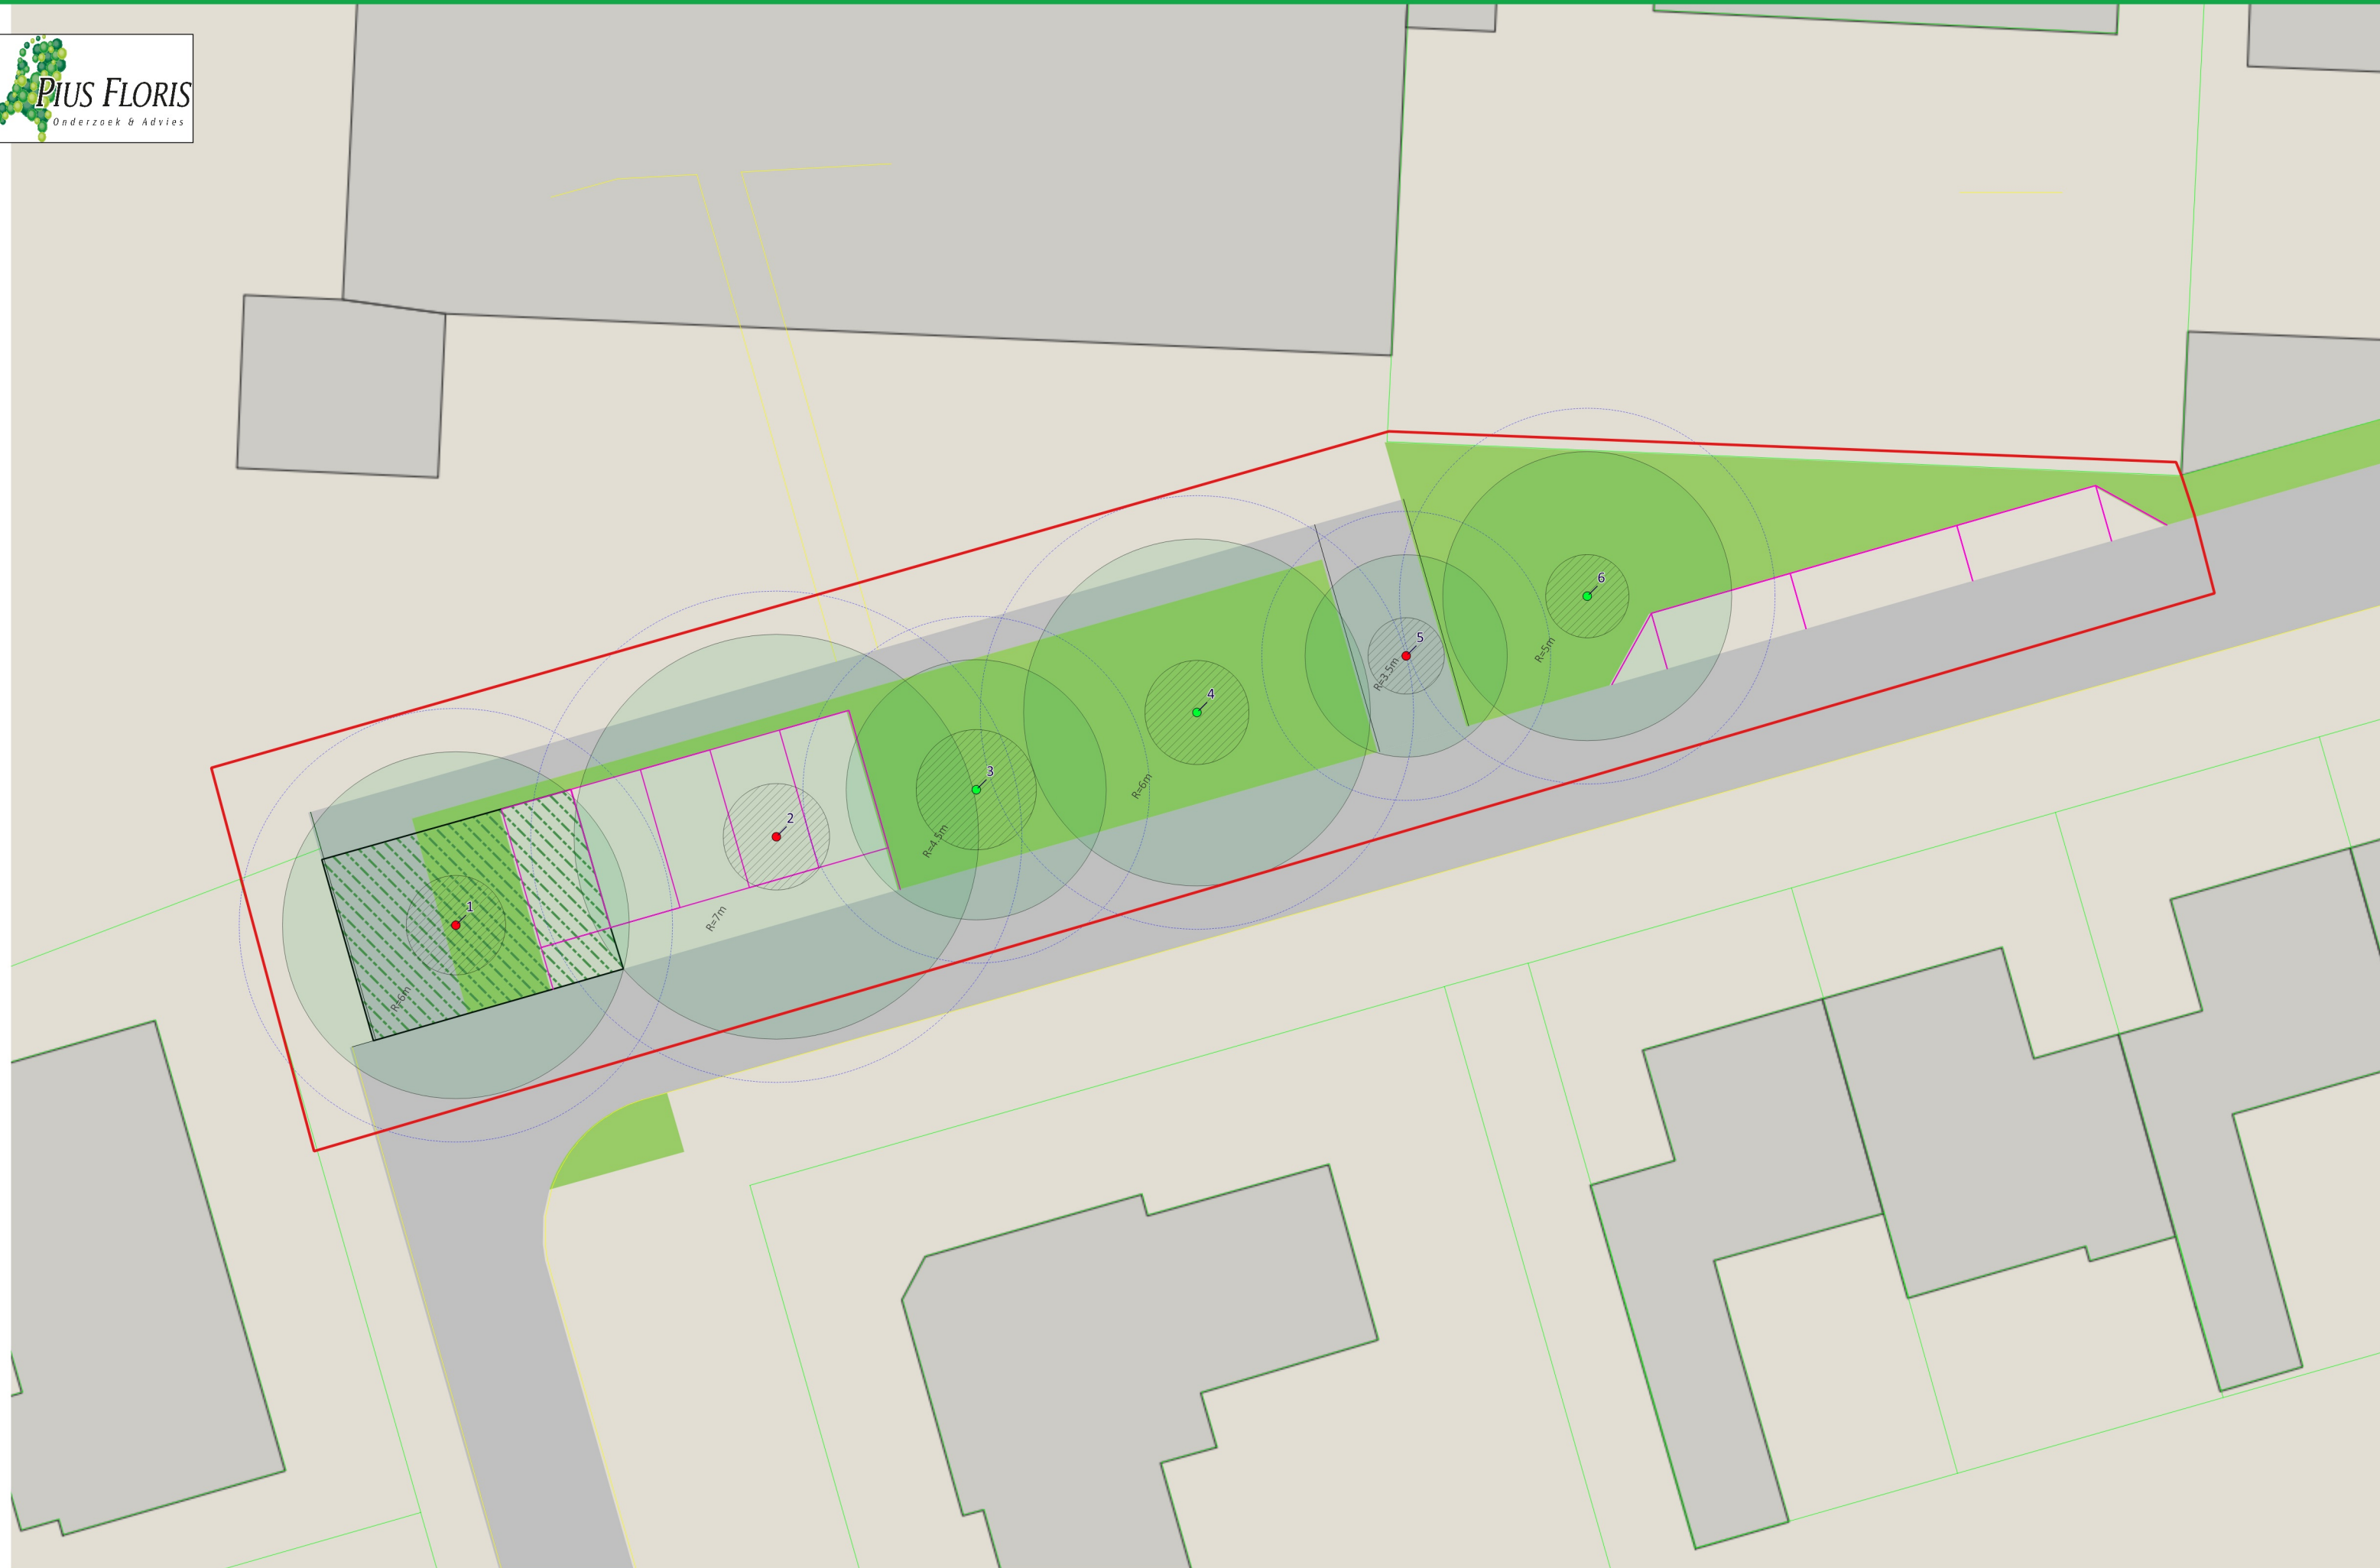
Ter hoogte van boom 6 worden langsparkerplaatsen gerealiseerd. Er is ca. 10% overlap met de kwetsbare zone van de boom. De ontwikkeling blijft buiten de theoretische stabiliteitskluit. Eenzijdige schade aan de opnamecapaciteit van de boom van 10% kan worden geaccepteerd.

Het is aannemelijk dat de huidige groenvakken moeten worden opgeschoond (ontwerp groen nog niet bekend). Bij het verwijderen van de onderbegroeiing kunnen schades ontstaan aan boomwortels bij het uittrekken van de heesters. Ook kunnen de stammen of kroondelen beschadigd raken door bewegend materieel. Een goed groenplan moet nader worden afgestemd met een boomtechnisch toezichthouder.
