## **Rapport**

**Boom Effect Analyse**

**Dorpsplein 1, Riethoven**

| Kenmerk | : 03P230 |

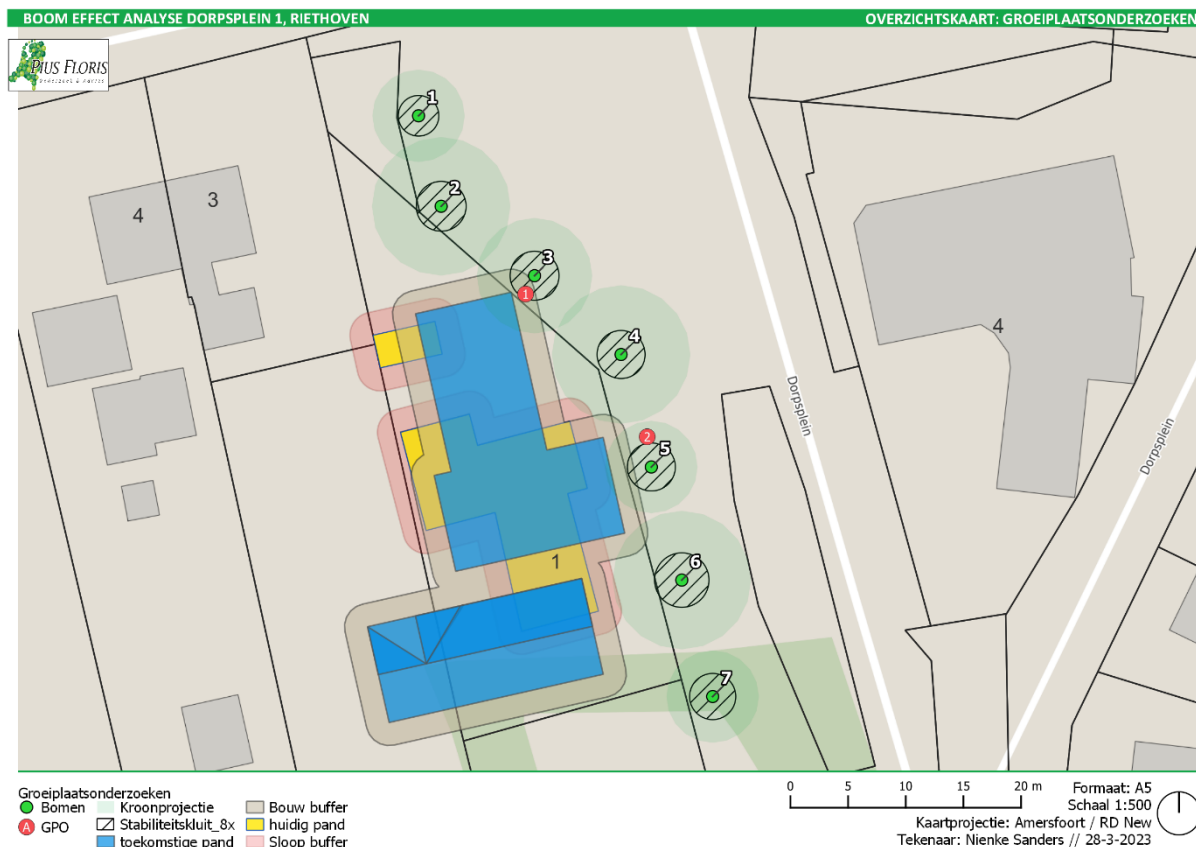
**Afbeelding 5: Groeiplaatsonderzoeken**

Het grondwater is binnen de zone 0 - 130 cm niet bereikt. Het maaiveld bevindt zich op ca. 28.50m +NAP. De gemiddeld laagste grondwaterstand bevindt zich op ca. 24,12m +NAP en de gemiddeld hoogste op ca. 24,75m +NAP, oftewel tussen de 3.75m en 4.38m beneden maaiveld (voorts, -mv). Grondwaterstanden zijn op basis van putlocatie B57B0022. De bomen staan op een hangwaterprofiel (buiten bereik van het grondwater) en zijn gedurende het jaar afhankelijk van infiltrerend hemelwater.

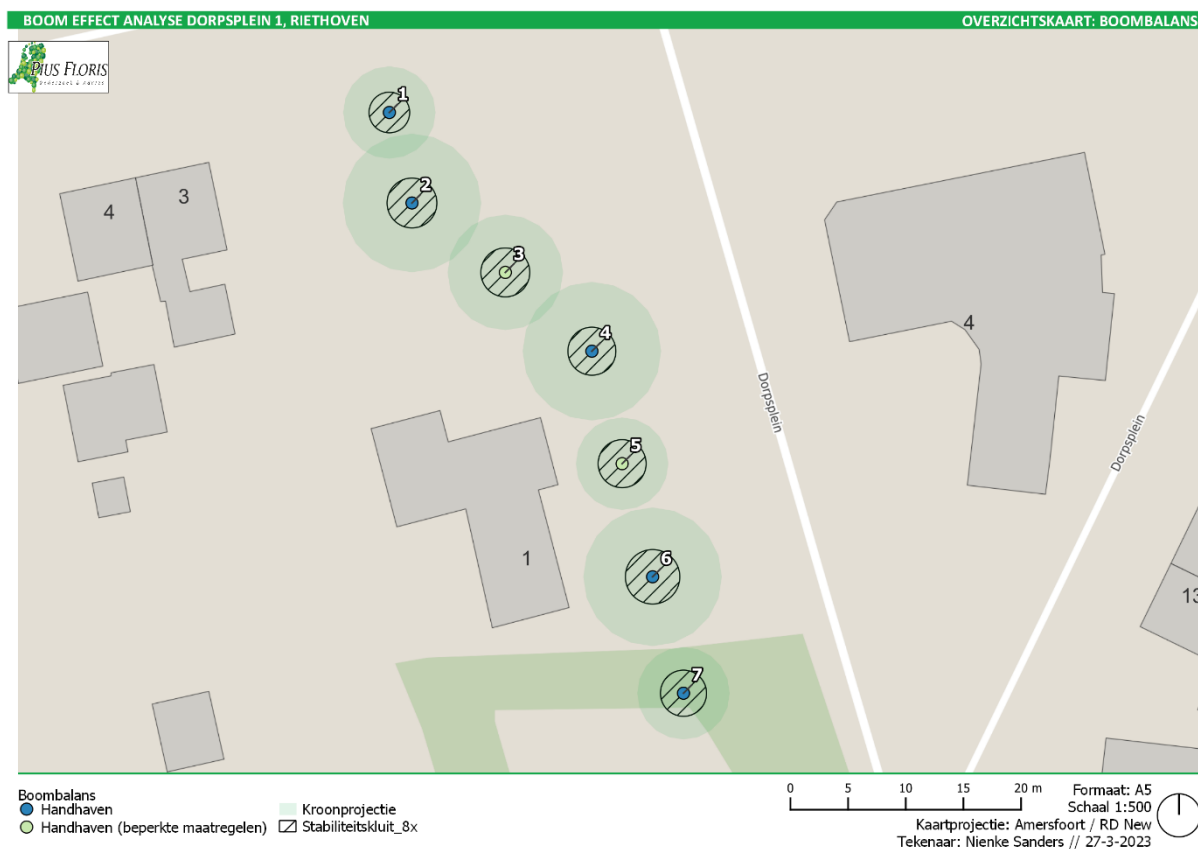
**Afbeelding 9: Overzichtsk kaart Boombalans.**

In totaal zijn er 7 bomen geïnventariseerd, deze hebben allen een redelijke conditie en een levensverwachting van >15 jaar.

In tabel 6 is de boombalans te vinden voor de bomen in de invloedssfeer van het project. Door het nemen van beperkte maatregelen voor 2 bomen zijn alle bomen duurzaam te handhaven.

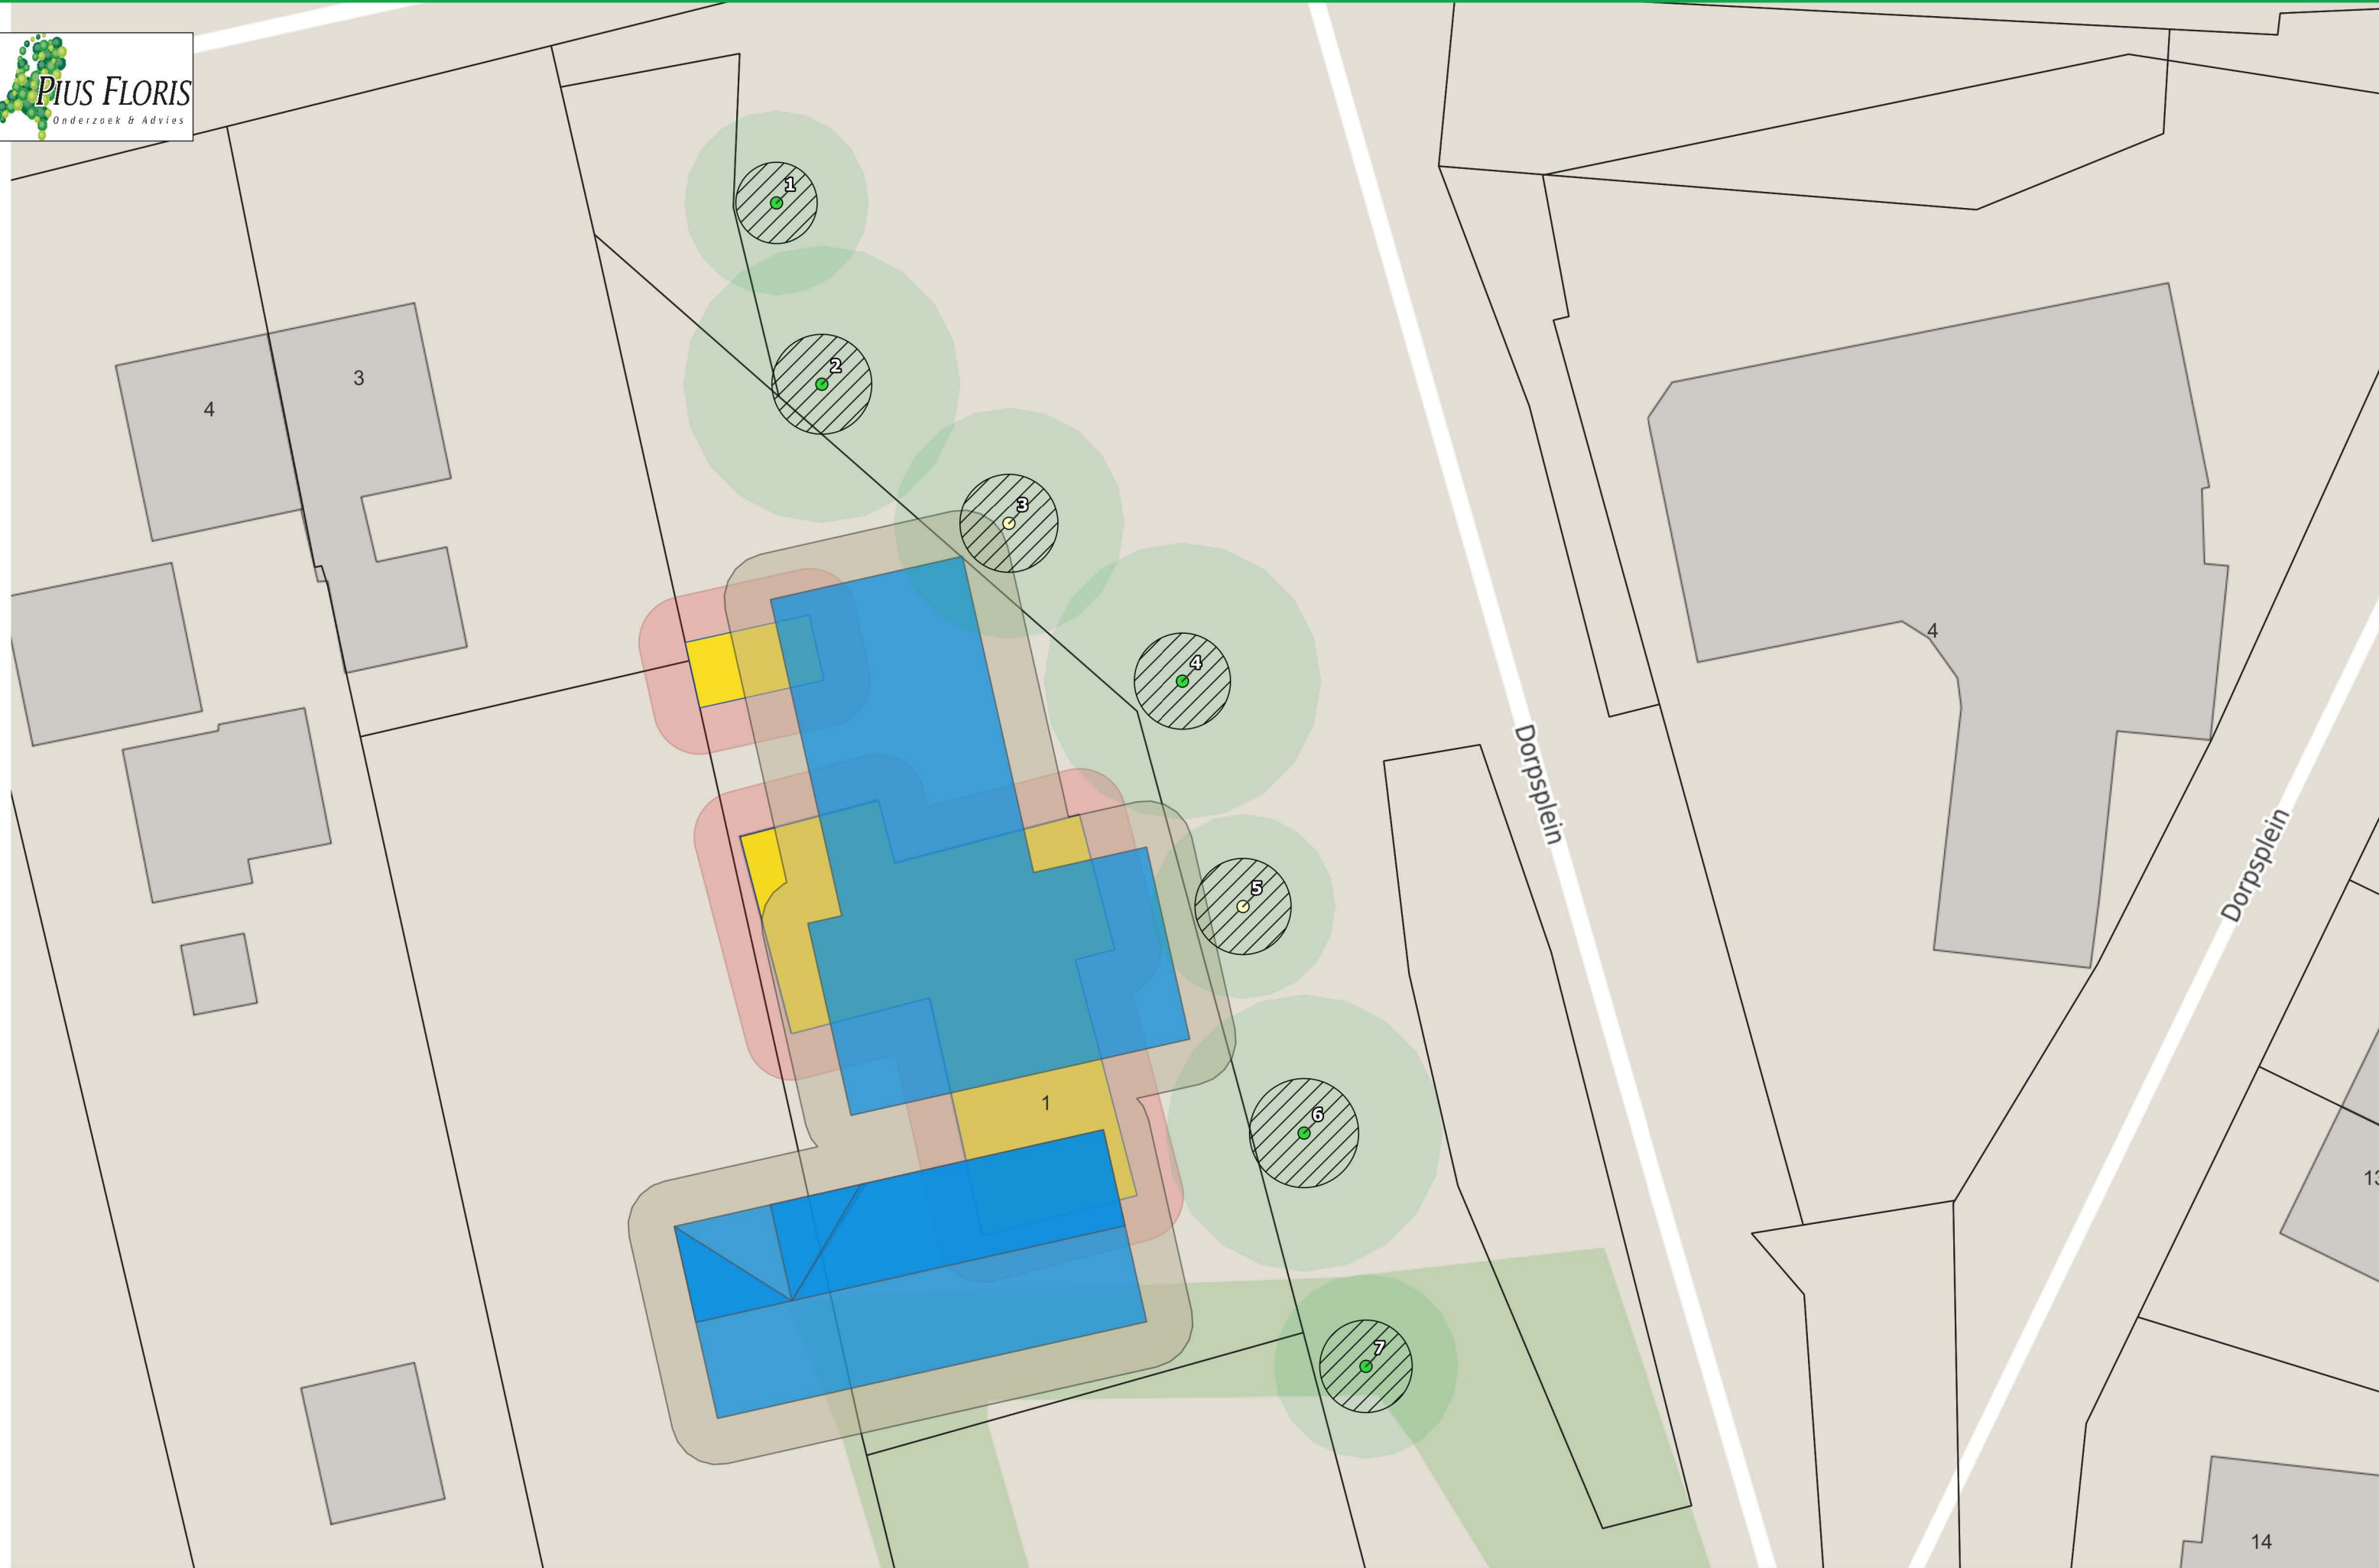
OVERZICHTSKAART: BEA ADVIES

Bomen 1, 3 en 4 hebben een goede kwaliteit en een redelijke conditie, bij deze bomen zijn geen gebreken aangetroffen. Bij bomen 2, 5 en 7 is de boomkwaliteit voldoende gebleken, deze bomen hebben één of meerdere gebreken, zoals zwaar dood hout in de kroon en losse of afgescheurde takken in de kroon. Deze gebreken zijn middels een snoeiingreep weg te nemen. Boom 6 heeft een onvoldoende boomkwaliteit, deze boom heeft zwaar dood hout in de kroon in combinatie met lichte en zware kleeftakken.

Voor alle bomen binnen het projectgebied zijn beperkte maatregelen benodigd voor duurzame handhaving. Gezien deze bomen dicht op de ontwikkeling staan, dient hier gebruik gemaakt te worden van deugdelijke stamommanteling, bestaande uit stamplanken met achterliggende drainbuis. Zodanig wordt schade aan de stam gedurende de ontwikkeling voorkomen. Verder dient de gazonstrook vrij te blijven van betreding. Ook mogen hier geen depotlocaties of tijdelijke opstal van materieel worden aangebracht. Dit kan gerealiseerd worden door het afschermen van de gazonlocaties met geschakelde bouwhekken. Alle werkzaamheden dienen vanuit het te
