Bouwhistorische verkenning met  
waardestelling voormalige boerderij

Eykereind 42 Bergeijk.

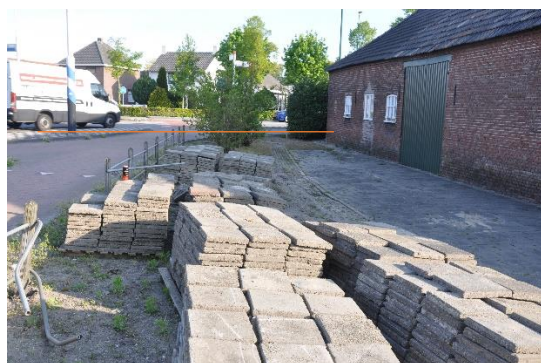
Afb. 7. Hoogteverschil weg en bedrijfsruimten.

Op de militaire kaart uit 1950 is nog steeds de boerderij niet aangegeven, pas op de kaart uit 1953 komt de boerderij voor het eerst voor. Ook op de kaart uit 1950 is de duiker aangegeven. Deze duiker maakt duidelijk dat het een laag gelegen plek is. De boerderij ligt dan ook behoorlijk onder het wegniveau. Met name de grote schuurdeuren zijn niet of nauwelijks rechtstreeks te bereiken vanuit de Borkelsedijk.

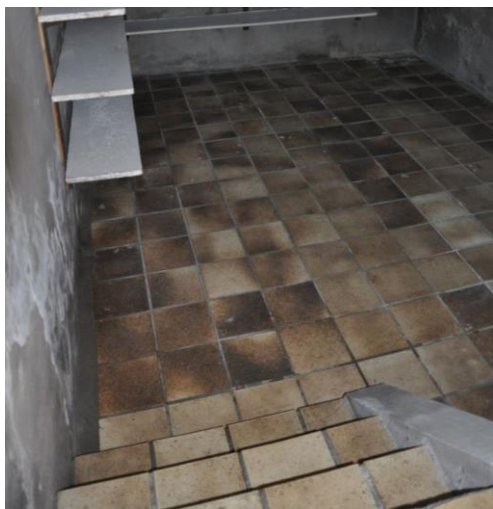
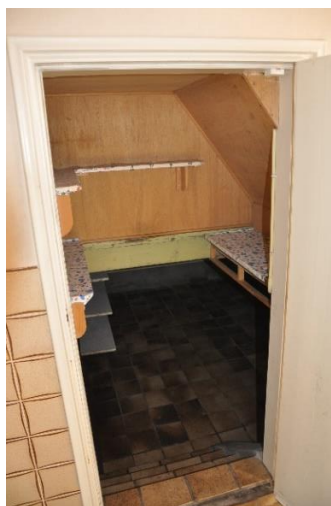
Afb. 22 en 23. De kelder met

recent tegelwerk.

De kelder ligt onder de zuidoosthoek van de boerderij. De vloer is met bruin geglaazuurde keramische tegels in het laatste kwart van de twintigste eeuw opnieuw getegeld. De wanden zijn gepleisterd en wit geschilderd. Het plafond wordt gevormd door de balklaag van de verdiepingsvloer en de daarop bevestigde vloerplanken.

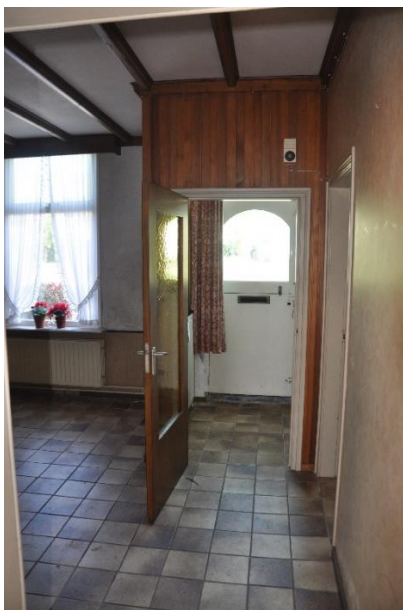
Afb. 23. De ingekorte gang.

De gang is belegd met dezelfde keramische vloertegels als in de kelder. De wanden zijn gestuct en wit afgewerkt. De deur naar de woonkamer is een meranti triplex binnendeur voorzien van een grote ruit uitgevoerd in gelig kathedraalglas. Het plafond is een z.g. balkjesplafond voorzien van wit geschilderde zachtboard platen.

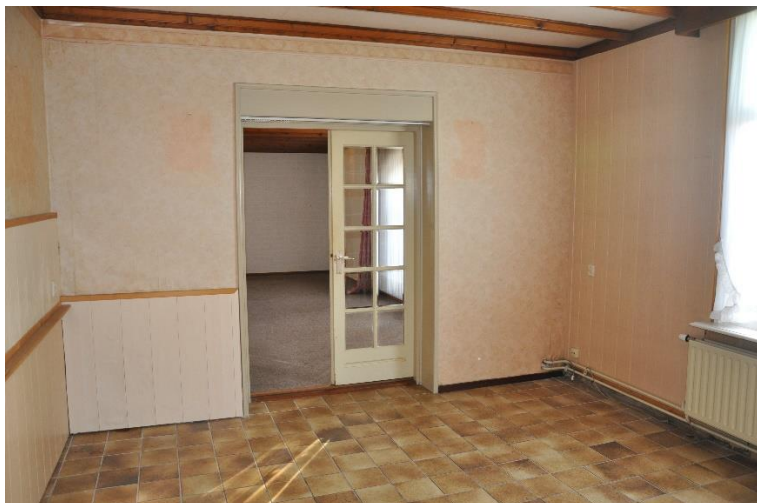
Afb. 24. De woonkamer.

De woonkamer was waarschijnlijk oorspronkelijk de slaapkamer van de boer. De boer sliep immers graag op de begane grond, dicht bij het vee. Ook deze vloer is belegd met geglazuurde keramische vloertegels. Het plafond is een balkenplafond met wit geschilderde zachtboardplaten. Enkele wanden zijn voorzien van een houten lambrisering. Een dubbele deur voorzien van vier horizontale en één verticale roede zorgen voor een visuele verbinding naar de voormalige potstal thans biljartruimte. De wand aan de straatzijde is bekleed met een kunststof plaatmateriaal met verticale stroken.

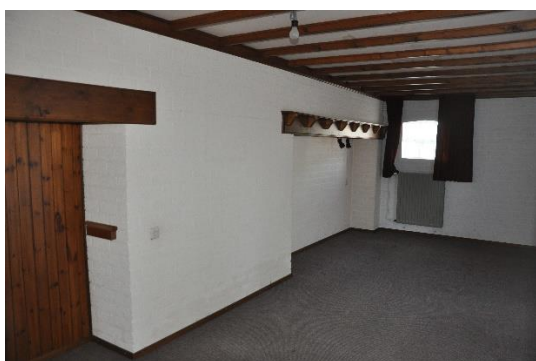
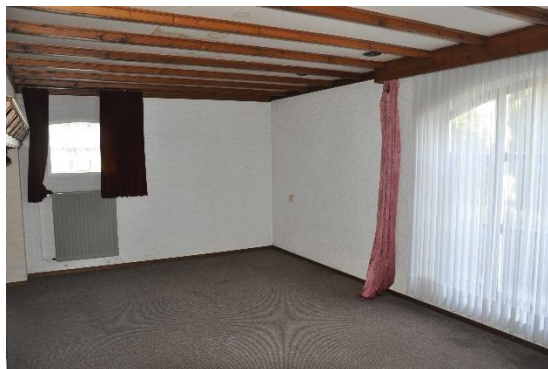
25 en 26. De biljartkamer. Afb. 26 met rechts de gevelopening van de voormalige potstal.

De voormalige potstal is in hergebruik genomen als biljartruimte. De betonnen vloer is belegd met vaste vloerbedekking de wanden zijn voorzien van grof decoratief pleisterwerk. Twee nissen geven eerdere deuropeningen weer. Het plafond is een zelfde balkenplafond al eerder beschreven.

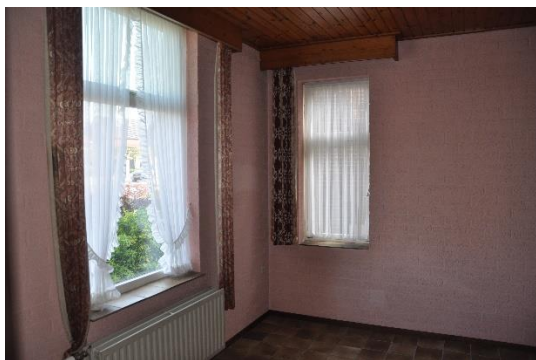
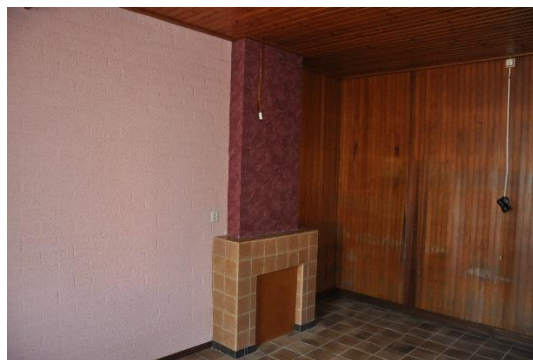
Afb. 27 en 28. De voormalige woonkamer.

De voormalige woonkamer is waarschijnlijk als slaapkamer hergebruikt. In deze kamer is tegen de oostwand een schouwte gerealiseerd. Dit schouwte is met okerkleurige keramische wandtegels bekleed. De zuidelijke wand die de scheiding met de opkamer vormt is met houten schrootjes betimmerd. De overige wanden zijn in schoon metselwerk met betonstenen gemetseld en in een rose kleur geschilderd. Het plafond is met paranapine schrootjes betimmerd. De betonvloer is voorzien van vaste vloerbedekking.

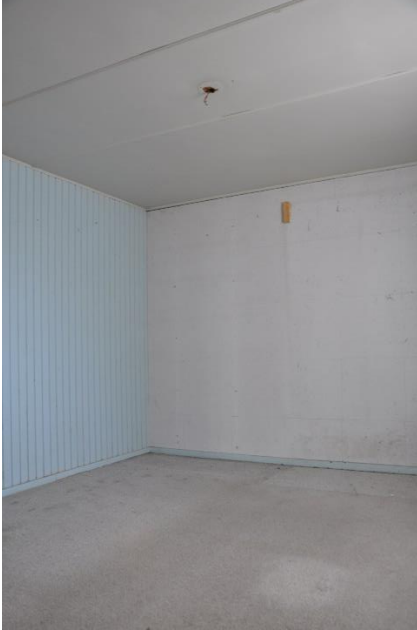
Afb. 25. De opkamer.

De opkamer is altijd boven de kelder gelegen en werd soms voor kinderslaapkamer gebruikt, maar vaak was het een bergplaats. De wanden zijn gestuct en onder de vaste vloerbedekking liggen vloerplanken. Het plafond is een zachtboard plafond.

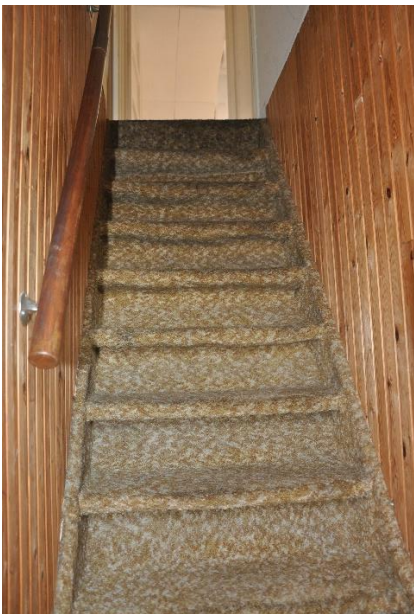
Afb. 26. De trap naar de verdieping

Een steile rechte steektrap voert naar de verdieping. Om bij die trap te komen moet eerst een kwart cirkelvormige trap van vier treden belopen worden. Op de verdieping zijn immers twee slaapkamers voor kinderen gemaakt. Volgens een bouwaanvraag zijn die kamers pas veel later toegevoegd. Ook toont deze tekening dat er toen een tweede raam in de gevel is gemaakt.
