## BOUWHISTORISCHE VERKENNING MET WAARDESTELLING

BROEKHOVENSEWEG 14  
RIETHOVEN

BESCHRIJVING BOUWHISTORISCHE VERKENNING  
MET WAARDESTELLING VAN BOERDERIJ

BOERDERIJ BROEKHOVENSEWEG 14 RIETHOVEN

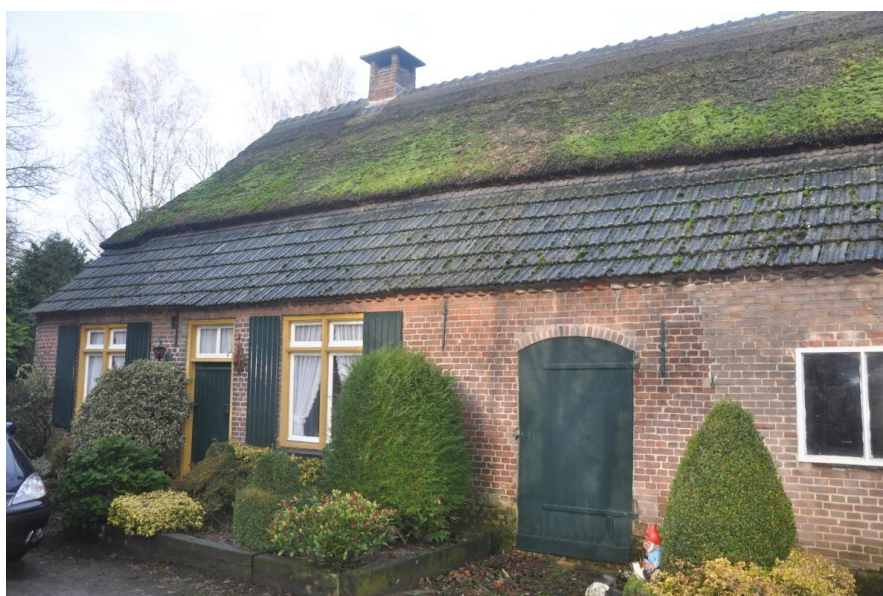
Oorspronkelijke delen van de boerderij zijn nog duidelijk herkenbaar. De zuidgevel heeft nog de meeste herkenbare elementen. Deze gevel is opgedeeld in meerdere fasen. Het woongedeelte is nog grotendeels oorspronkelijke en gemetseld met een handmatig vervaardigde vormbaksteen in een bruinrode kleur. Dit gedeelte is gemetseld in kruisverband met een kalkmortel en is platvol gevoegd.

*Afb. 6. Zuidgevel woongedeelte en mestdeur grupstal.*

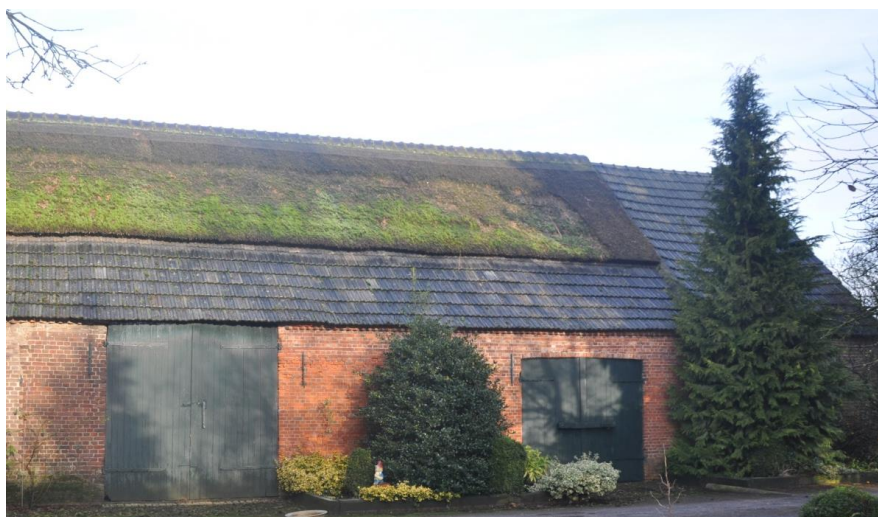
De 'deel' met de grote deeldeuren zijn rechts naast de koeienstal gelegen. Aansluitend aan de deel is de gesloten tasruimte. De tasruimte is in de gevel herkenbaar aan het metselwerk dat uitgevoerd is in strakke machinale rode Belgische baksteen. Deze baksteen werd in het grensgebied vaak rond de vorige eeuwwisseling toegepast. Omdat deze sterk afwijkt van de overige oude baksteen is het vrijwel zeker dat het een vervanging is van een vroeger houten. Verder heeft de dubbele deur een rechte bovendorpel. Iets wat een duidelijke aanwijzing is dat er voorheen geen metselwerk maar een houten gevel stond. Kennelijk was de boer die de boerderij stichtte niet onbemiddeld omdat deze de wagenloods binnen de bouwmasa van de boerderij had opgenomen. Bij veel andere boerderijen die vaak kleiner zijn, heeft men de wagenloods ondergebracht onder een afdak tegen de eindgevel.

*Afb. 8. Zuidgevel deel, tasruimte en wagenloods met lage deuren.*

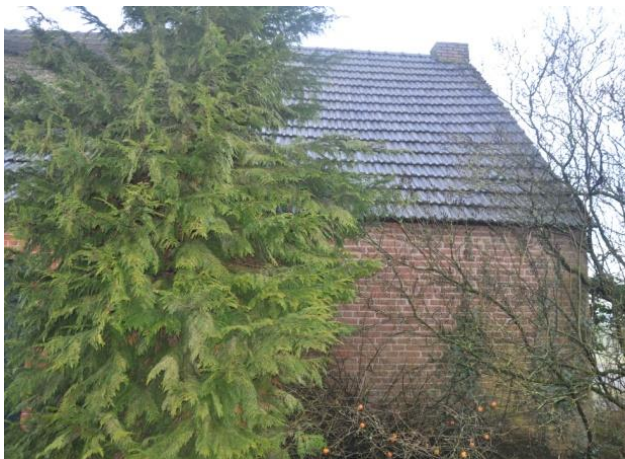
Tegen de eindgevel is een uitbreiding te zien welke in de tweede helft van de vorige eeuw gebouwd is. Hierin is een tweede woning gerealiseerd. Het metselwerk bestaat uit machinale vormbakstenen die in wild verband gemetseld zijn. Deze tweede woning is vrij sober ingericht en bevat slechts een smalle kleine keuken, een woonkamer en een slaapkamer. Het toilet is in de voormalige paardenstal ondergebracht.

*Afb. 9. Zuidgevel aangebouwd woongedeelte.*

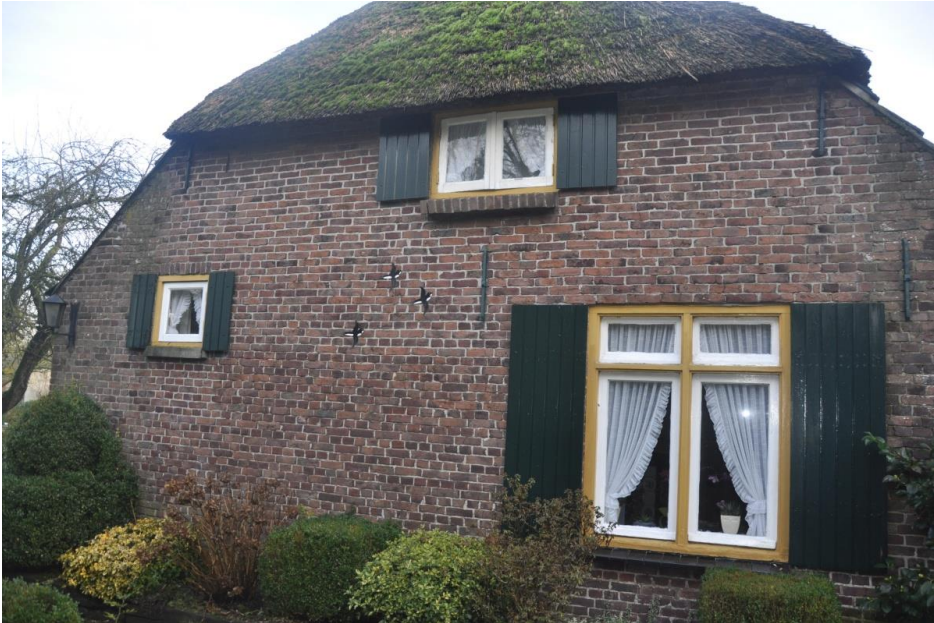
De kopgevel of westelijke gevel is de oorspronkelijke woonhuisgevel. Ook deze gevel is in de loop der tijd aangepast. Niet alleen zijn ook hier de ramen, evenals alle andere ramen in de loop der tijd vervangen. Ook is de gevel net onder het opkamerraam geheel opnieuw opgemetseld. Dit is herkenbaar aan het halfsteens metselverband. Men heeft wel dezelfde baksteen toegepast als de bestaande. Mogelijk is de gevel als gevolg van een calamiteit omver geslagen. Bij het hermettelen heeft men niet meer de traditionele vlechting toegepast.

*Afb. 11. Westgevel (kopgevel) woongedeelte.*

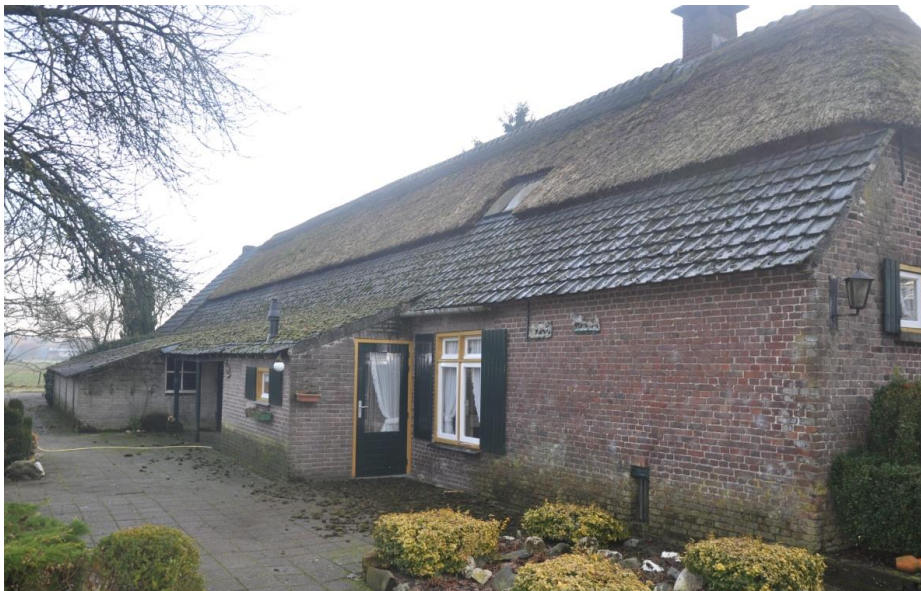
*Afb.13. Noordgevel .*

De noordgevel onder het afdak is gemetseld in wild verband en is derhalve een meer recentelijk vervangende gevel.

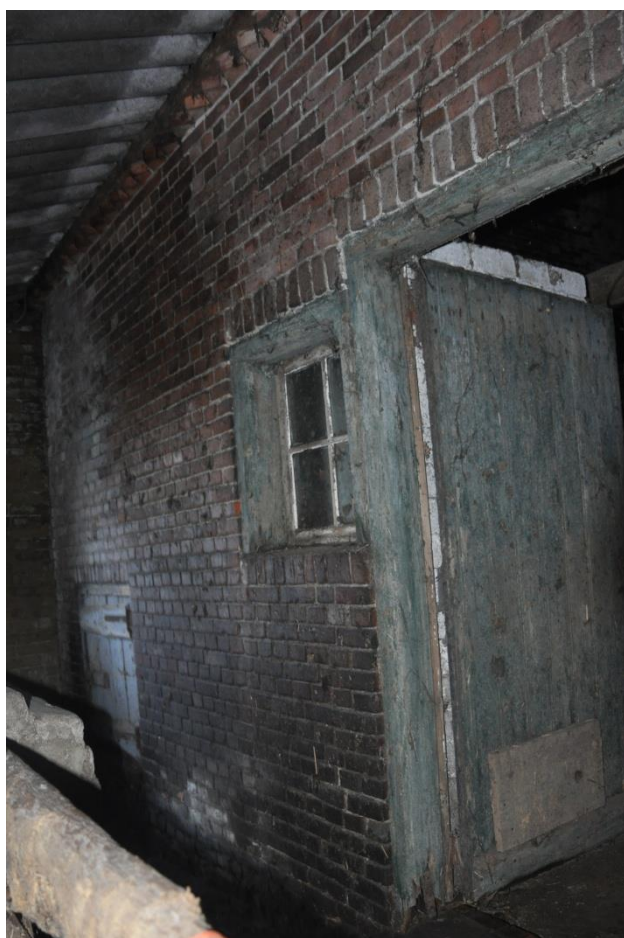
*Afb.15. Deur en raam naar paardenstal.*

Verder is het kozijn van deur naar de paardenstal voorzien van een ingelaten velgkant. Dat wijst erop dat het kozijn minder oud is dan de boerderij. Waarschijnlijk was ook vanaf de 'deel' deze gevel opgebouwd als een houten gevel. En heeft de versterking hier later plaats gevonden dan de zuidgevel. De gevel is in kruisverband gemetseld met baksteen die nagenoeg gelijk is aan de baksteen van het woongedeelte.

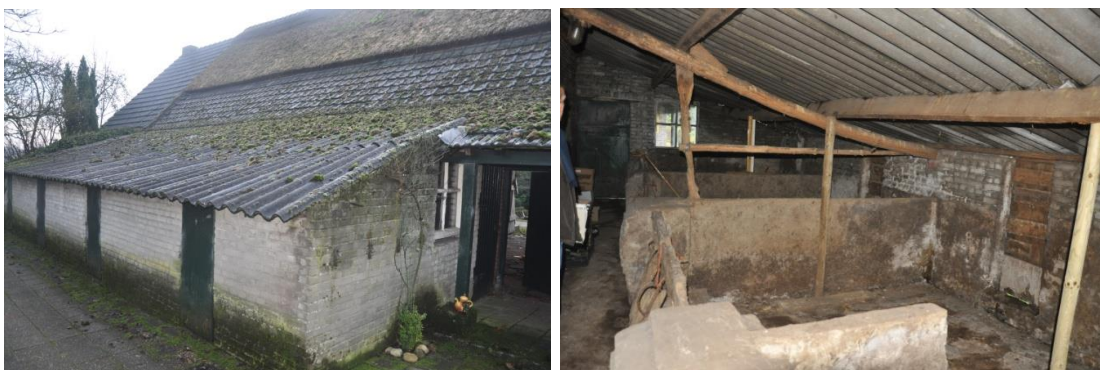
*Afb. 17. en 18. De aangebouwde varkensstal.*

De gevels zijn in kruisverband gemetseld en in kalkzandsteen uitgevoerd. Het flauw hellend lessenaarsdak is voorzien van asbest golfplaten. De lange, lage gevel is voorzien van vier mestdeurtjes. De beide zijgevels hebben ieder één betonnen stalraam. Het zijgeveltje aan de westzijde is naast het raam ook voorzien van een deur, die de voergang van buitenaf (onder het afdak) toegankelijk maakt.

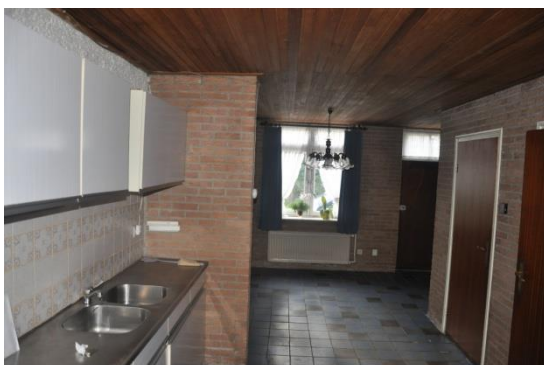
De woonkeuken heeft nog een oorspronkelijke grote schouw die geheel weggewerkt is door er twee kasten van te maken achter de nieuwe gemetselde wand waarin opgenomen de twee (kast)deuren. Aan de noordzijde is tussen de schouw en buitengevel nog de toegang tot de opkamer en kelder.

*Afb.21. Woonkeuken met kastdeuren (schouw).*

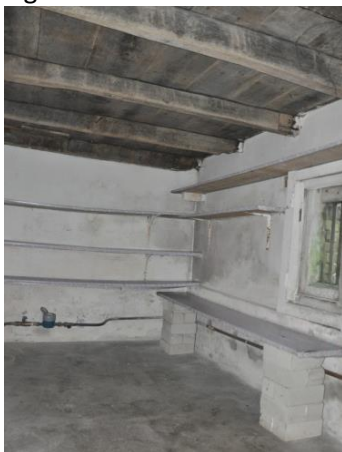
De kelder is erg ondiep maar droog. Een onderzoek naar de waterstanden ging vooraf aan het bouwen van een kelder. Omdat het vroeger niet mogelijk een waterdichte kelder te bouwen, was het noodzakelijk er voor te zorgen dat een keldervloer boven de hoogste waterstand kwam te liggen. De vloer is evenwel met een cementgebonden mortel over de tegels afgewerkt.

*Afb.23. Kelder rechts raam met diefijzers.*

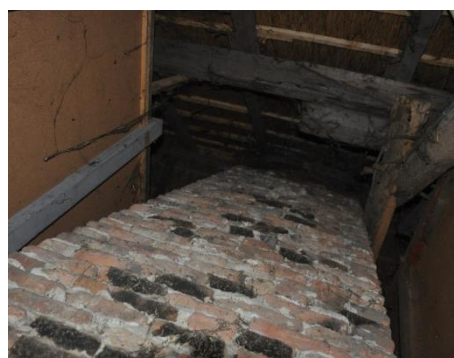
*Afb. 31. Rookkanaal tussen gang en slaapkamer*

De ruimte naast de slaapkamers is zeer beperkt van hoogte. Via een deurtje is ook de zijkant van het rookkanaal zichtbaar. Dit taps toelopende rookkanaal is al heel vroeg in de geschiedenis van de boerderij herbouwd. Voor de herbouw is gebruik gemaakt van baksteen die deels brandsporen bevat, gemetseld is met een kalkmortel. De schuine wanden zijn bolvormig gemetseld om inklappen te voorkomen.

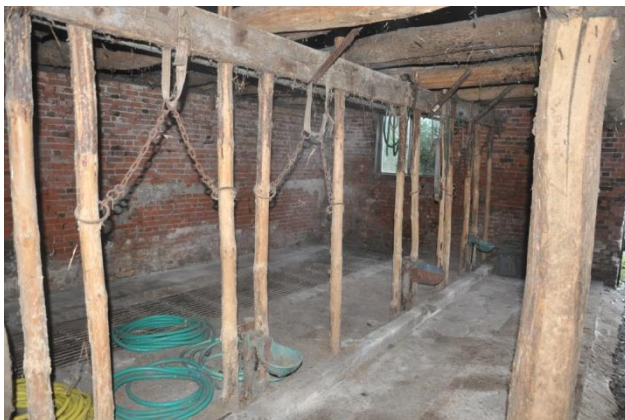
Maar ook de veranderende marktwerking en economie vroeg om meer koeien te houden, is die aanvankelijke grupstal gewijzigd waarbij de gehele staloppervlakte werd volgebouwd met standplaatsen voor koeien. Toen verder in de tijd, ook dat niet voldoende bleek werd zoals dat ook bij veel andere boerderijen gebeurde, ook de tasruimte ingericht als koeienstal. De inrichting van die laatste stalruimte werd voorzien van een roosterstrook waar mest en gier wordt afgevoerd.

*Afb. 34. Koeienstal met roosters in voormalige tasruimte.*

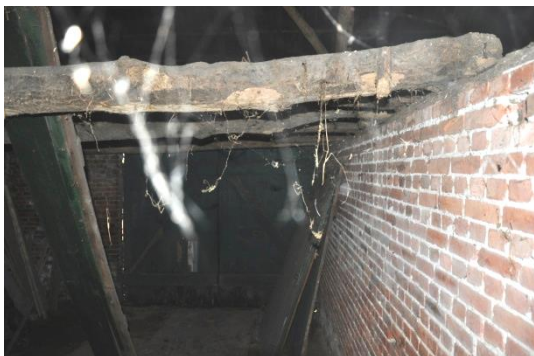
*Afb. 37. Wagenlood met enkele slieten.*

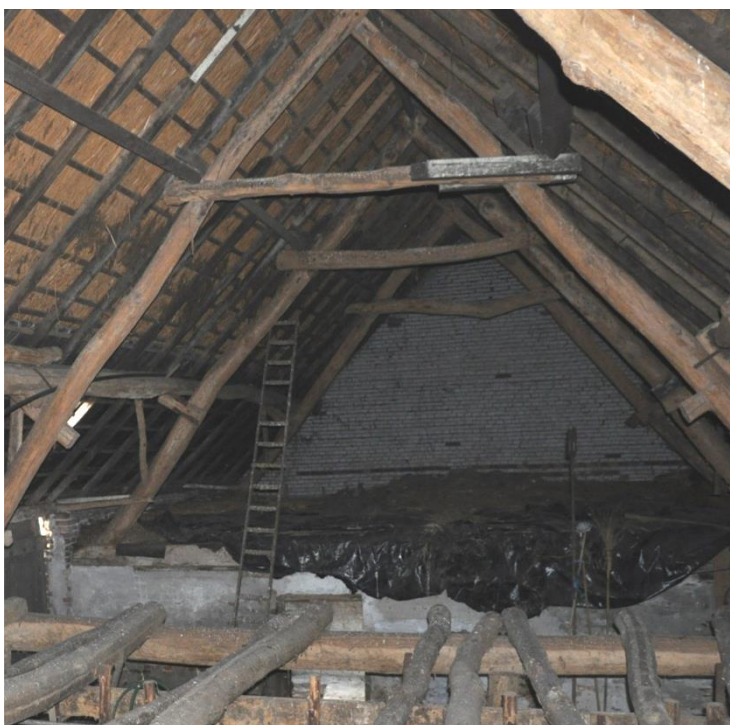
*Afb. 43.zolder boven wagenloods en koeienstal (kalkzandsteen wand zichtbaar).*

De zolderruimten zijn vanwege houtaantasting niet meer beloopbaar. De zolder boven de wagenloods heeft een zelfde samenstelling gehad. Hier zijn echter slieten en takken verwijderd en resteert slechts een beperkt aantal slieten.

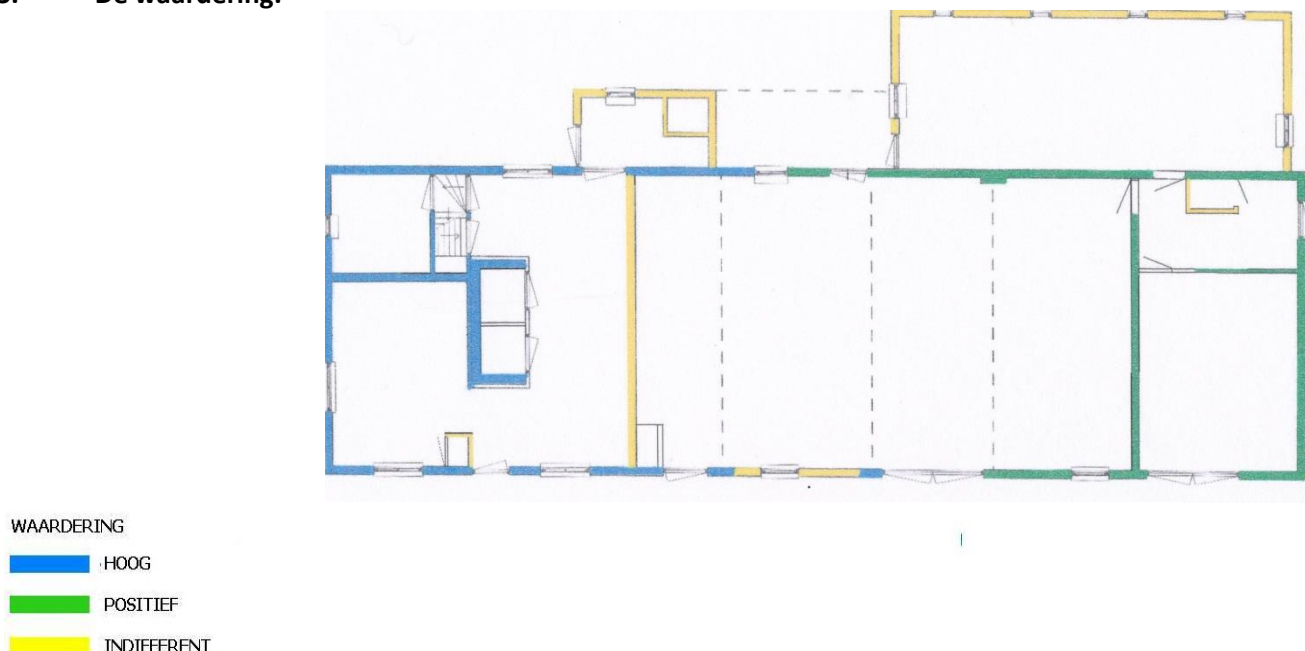
*Afb. 55. Waardering in kleur.*
