## BOMEN EFFECT ANALYSE

De Wijer II, Hapert

Concept

23 december 2020

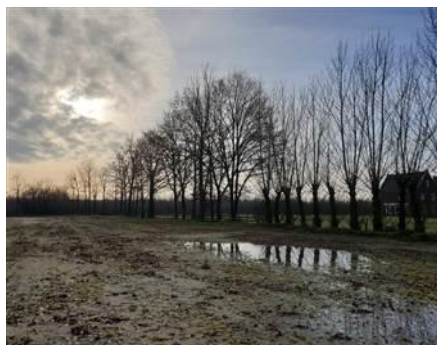
Afbeelding 2: houtwal op perceelsscheiding De Wijer 48 en 50

De houtwal op de perceelsscheiding tussen De Wijer 48 en 50 vormt het belangrijkste groene element in het plangebied (*zie afbeelding 2*). De houtwal bestaat overwegend uit zomereiken met een grazige en/of kruidenrijke ondergroei. Een deel van de houtwal bestaat uit geknotte populieren. Deze hebben in het verleden vermoedelijk als windbreker gediend.

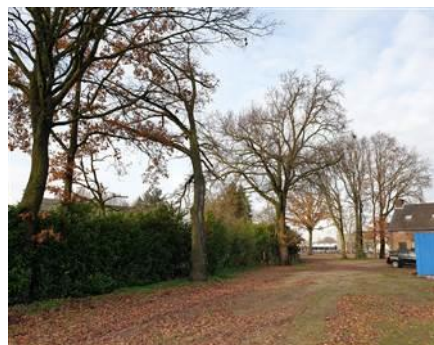
Afbeelding 3: links een deel van de houtwal en de tuinbeplanting, rechts de bomengroep voor De Wijer 50

Voor de woning met huisnummer 50 staat een bomengroep, volledig bestaande uit eik. Rondom beide woningen in het plangebied staat nog tuinbeplanting (*zie afbeelding 3*). De tuinbeplanting wordt voor het bouwrijp maken gerooid.
