## Gebrekenplan

2214 Mechelen  
Hilleslagerweg 43/45  
6281AD Hilleslagen

datum: 16-01-2024  
revisie: -  
auteur: RM

auteur: RM  
revisiedatum: -  
fase: omgevings-  
vergunning

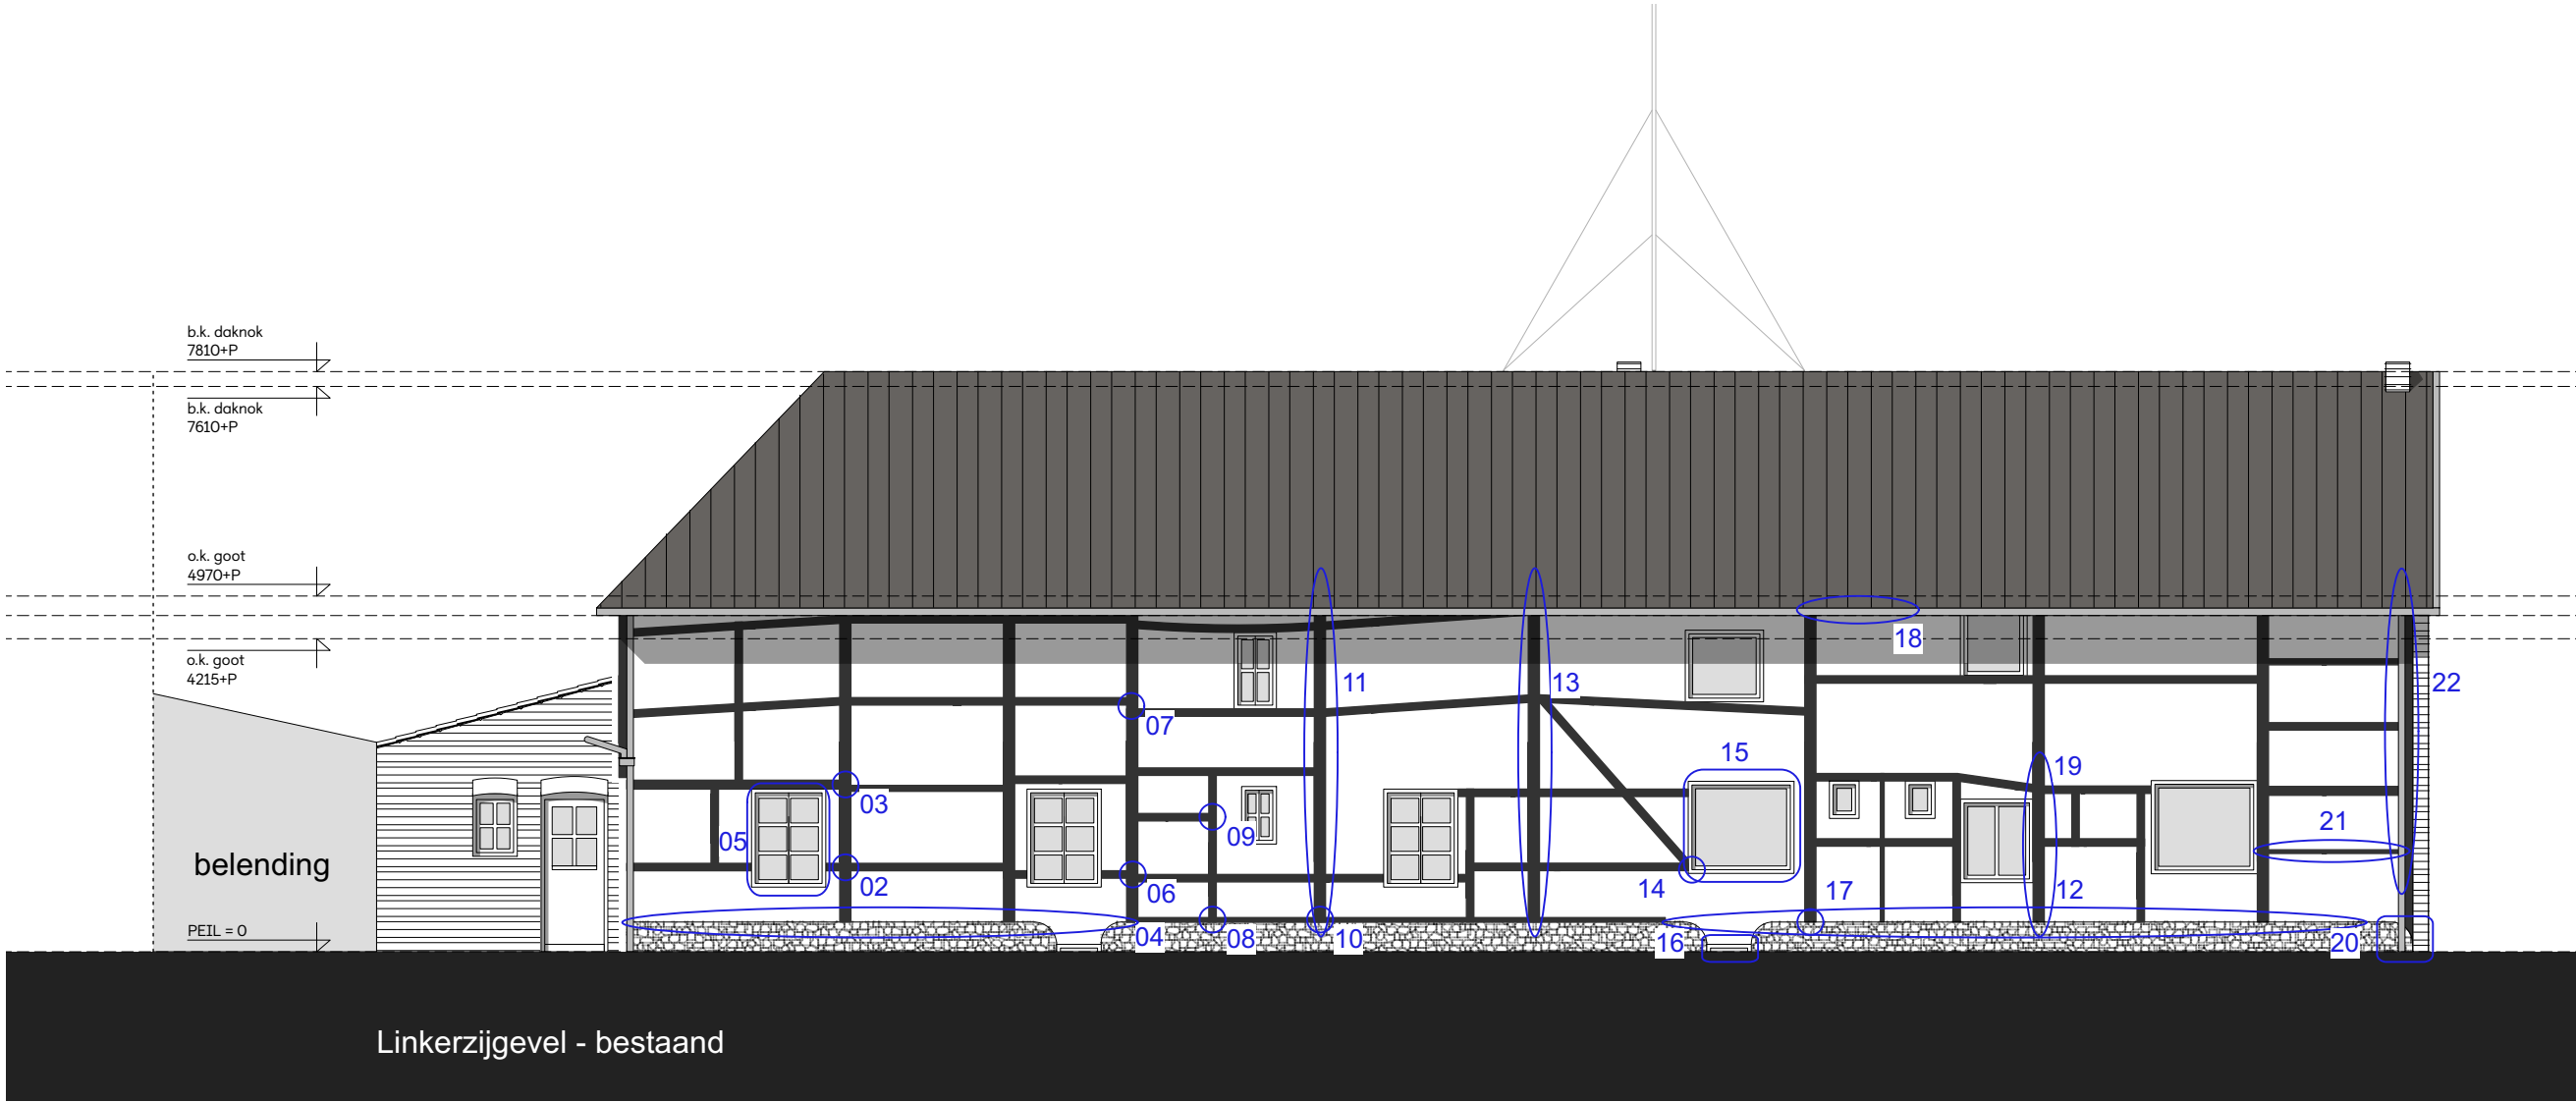
Linkerzijgevel - bestaand

| Nr. | Foto | Gebrek | Hersteloptie |
|---|---|---|---|
| 1 | | <b>Linkerzijgevel algemeen:</b> houten stijlen en regels in slechte staat door houtrot. Houtverbindingen in slechte staat, pennen missen. Gebreken ondeskundig gerepareerd met o.a. PUR. Op verschillende plaatsen mist de muurplaat. Hierdoor is het vakwerk instabiel. De sokkel/plint lijkt later tegen de gevel aangemetseld om gebreken te maskeren. Diverse kozijnen in slechte staat; sterk verweerd en het hout in slechte staat, op sommige plekken is het glas gebroken. Goot en HWA sterk verouderd en beschadigd. Vakvulling in slechte staat en niet authentiek; vormt geen geheel meer met houtconstructie, diverse scheuren in pleisterwerk. | Vakwerkconstructie vakkundig herstellen door het verwijderen van de bestaande vakvullingen en de demontage van de bestaande vakwerkconstructie, waar mogelijk bestaande balken handhaven en nodig nieuwe balken toevoegen in afmeting van bestaande balken. Nieuwe muurplaten aanbrengen op een nieuw gemetselde sokkel/plint. Stabiliteit laten beoordelen door constructeur. Kozijnen vervangen. Goten en HWA geheel vervangen. Vakvulling volledig vervangen door een ecologische damp-open vulling met leem of kalkstuc als afwerking. |
| 2 | | Hout en houtverbinding in slechte staat; houtrot en pennen van de pen-en-gat verbinding missen. Gaten in hout opgevuld met PUR. Vakvulling waarschijnlijk gecementeerd waardoor tussen vakvulling en hout schade ontstaat door inwerking van vocht. | Vakwerkconstructie vakkundig herstellen door demontage en hermontage, waar mogelijk bestaande houten balken hergebruiken en waar nodig balken vervangen conform bestaand. Nieuwe deugdelijke onderlinge verbindingen maken middels pen-en-gat. Vakvulling verwijderen en vervangen voor een damp-open vulling met een afwerking van leem of kalkstuc. |
| 3 | | Hout en houtverbinding in slechte staat; houtrot en pennen van de pen-en-gat verbinding missen. Verbinding ondeskundig verstevigd met stalen strip. | Vakwerkconstructie vakkundig herstellen door demontage en hermontage, waar mogelijk bestaande houten balken hergebruiken en waar nodig balken vervangen conform bestaand. Nieuwe deugdelijke onderlinge verbindingen maken middels pen-en-gat. |
| 4 | | Muurplaat ontbreekt geheel. Plint/sokkel later toegevoegd om gebreken te maskeren aan bestaande constructie. | Nieuwe muurplaat plaatsen. Plint/sokkel opnieuw opmetselen. |
