Boomonderzoek
Ter Borchlaan
Eelderwolde

Tynaarlo R080517 - Boomonderzoek Ter Borchlaan Eelderwolde

8 mei 2017

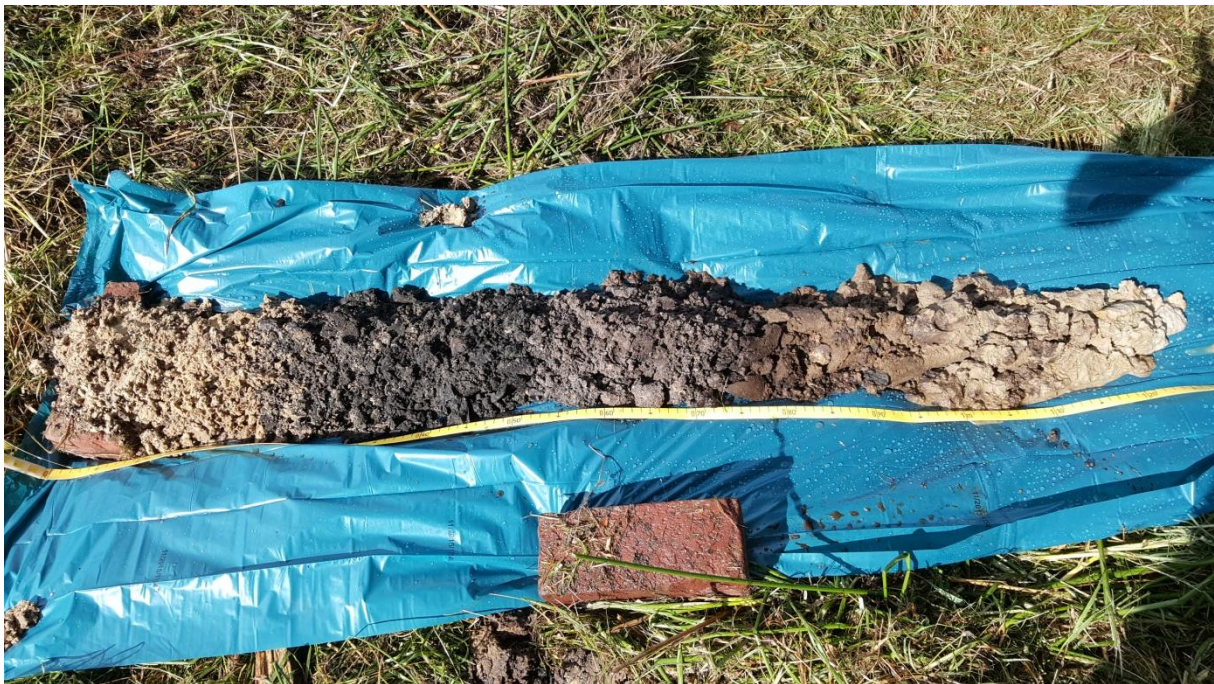
4.2.1. Profielboring 1

Diepte (cm)	Bodemsamenstelling
0 - 20	fijn humusarm zand org. stof < 2,5%
20 - 50	sterk humeus venig zand org. stof 8 a 10 %
50 - 70	fijn matig humeus zand org. stof < 5% (lichtgrijs)
70 - 80	fijn zand org. stof 5 - 8 % (donker bruin)
80 - 95	lemig zand met grove fracties (lichtbruin)
95 - 125	lemig zand org. stof < 2,5 %
125>	grondwater

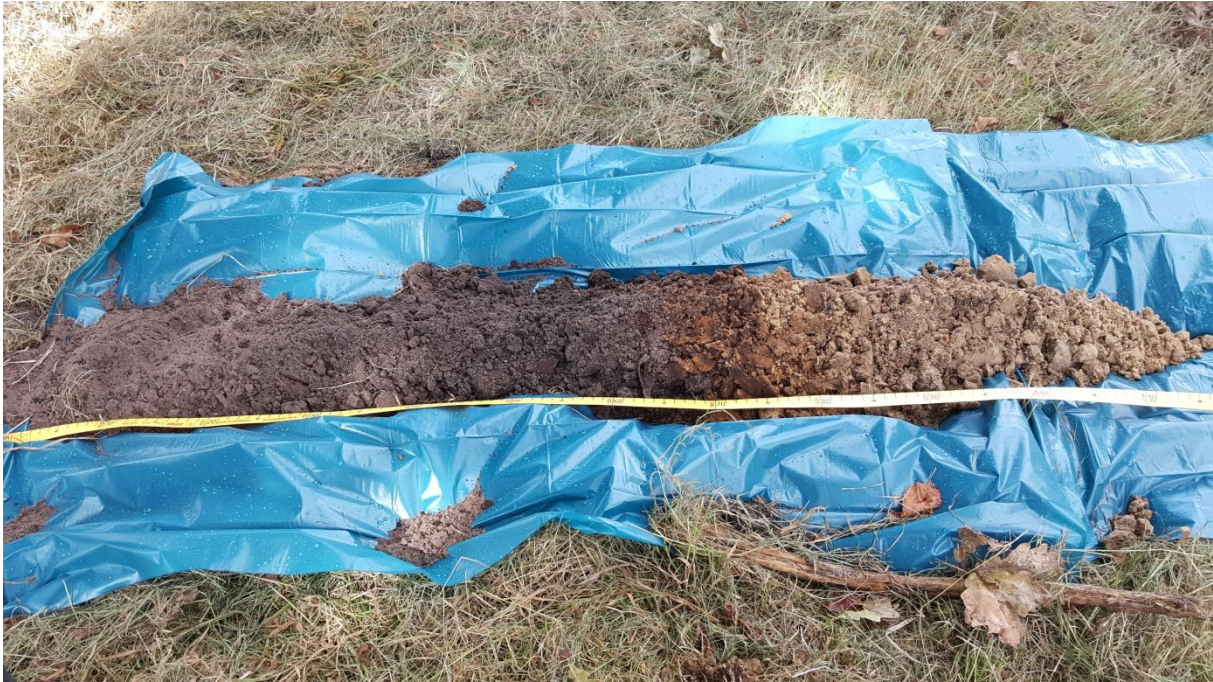
4.2.2. Profielboring 2

Diepte(cm)	Bodemsamenstelling
0 - 40	matig fijn zand org. stof < 5%
40 - 65	matig fijn zand org. stof 5 - 8 %
65 - 80	fijn zand (bruin)
80 - 120	humeus arm fijn zand org. stof < 2,5 % (lichtgeel)

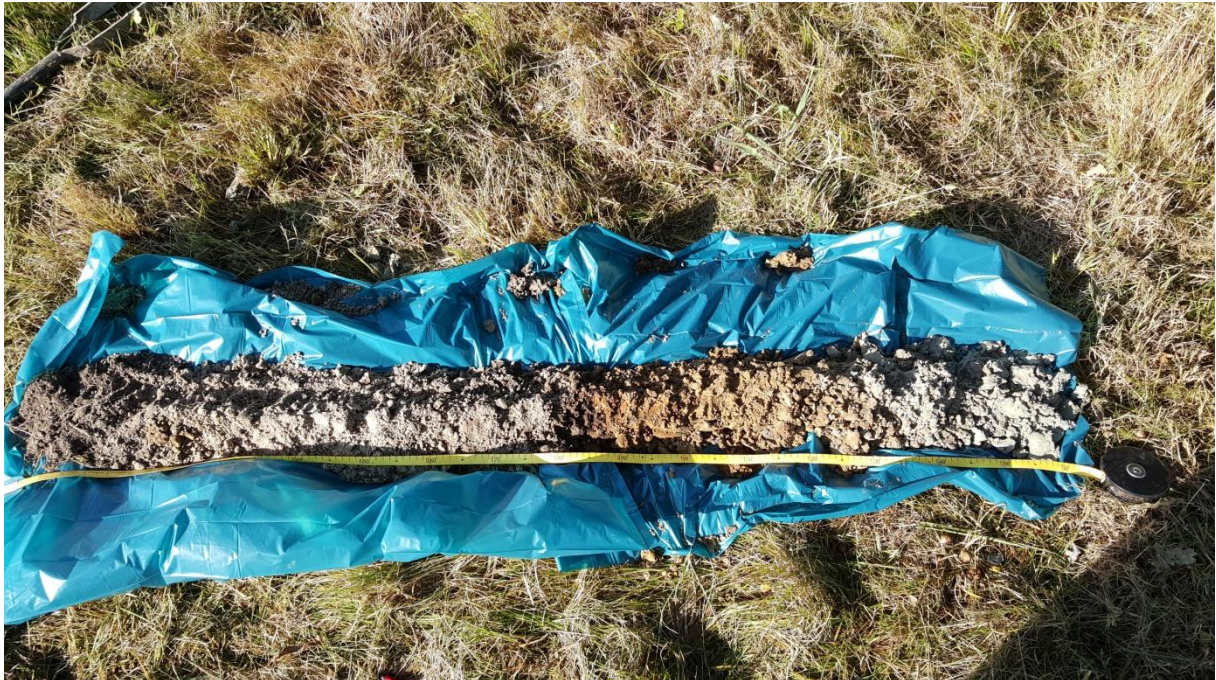
4.2.3. Profielboring 3

Diepte(cm)	Bodemsamenstelling
0 -10	matig humeus fijn zand org. stof < 5%
10 - 80	humusarm fijn zand org. stof < 2.5%
80 -90	fijn zand org. stof < 5 % (bruin)
90 - 100	humusarm fijn zand org. stof < 2.5% (lichtbruin)
100 - 130	humusarm matig fijn zand < 2,5 % met fracties van 1400 µm
130 - 160	humusarm fijn zand org. stof <2,5% met grove steentjes/ lemig

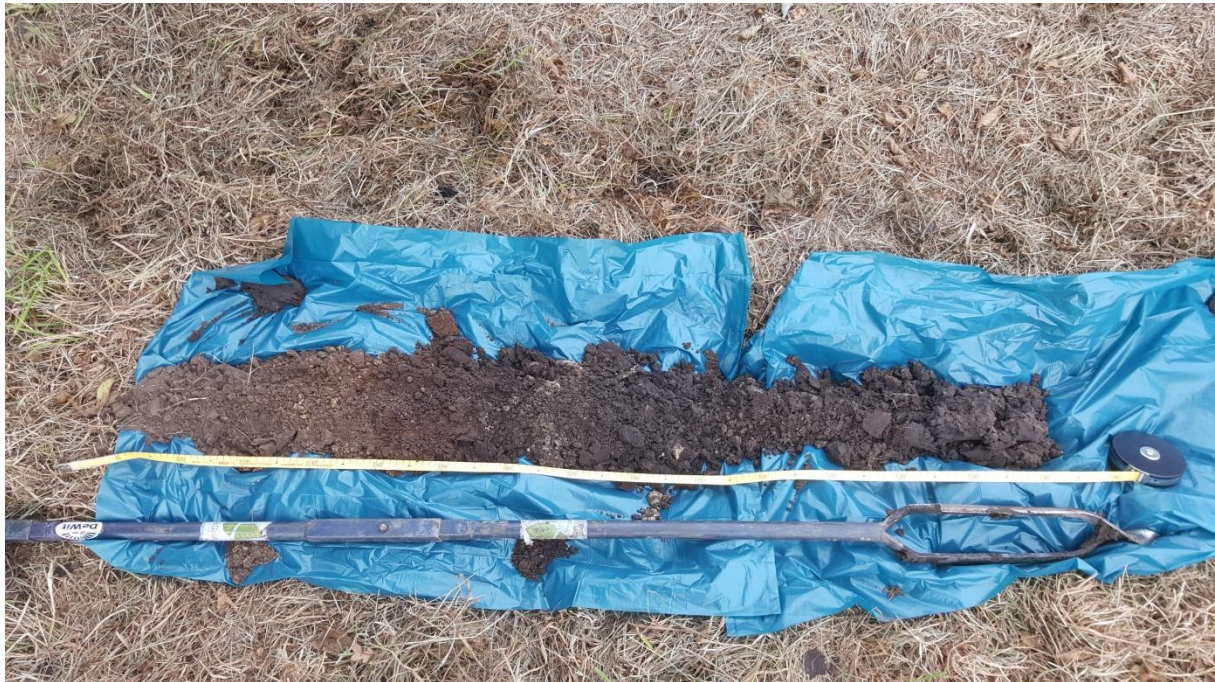
4.2.4. Profielboring 4

Diepte(cm)	Bodemsamenstelling
0 - 35	matig humeus fijn zand org. stof 2.5 - 5 %
35 - 60	humeus fijn zand org. stof < 5 %
60 -70	geroerde zandgrond org. stof 5%
70 -90	humeus zand met grove afgestorven organisch materiaal (lemig)
90 - 120	zand humusarm org. stof < 2.5% (grijs/ lemig)
120	grondwater
