## SAMENVATTING PROJECTLEIDER

Niet-gesprongen Explosieven (NGE)

Kenmerk: 2012-13-14-110 PLS NGE OUDE AAMSESTRAAT ELST

Betreft: Mogelijke (ondergrondse) bunker te Elst

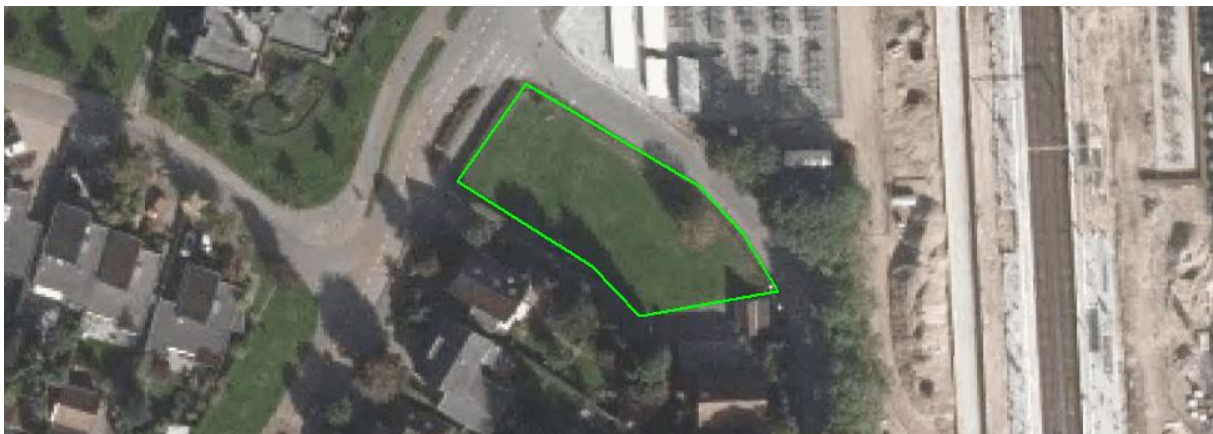
**Figuur 1.** De huidige situatie in het projectgebied, waarbinnen de bunker zich mogelijk zou bevinden.

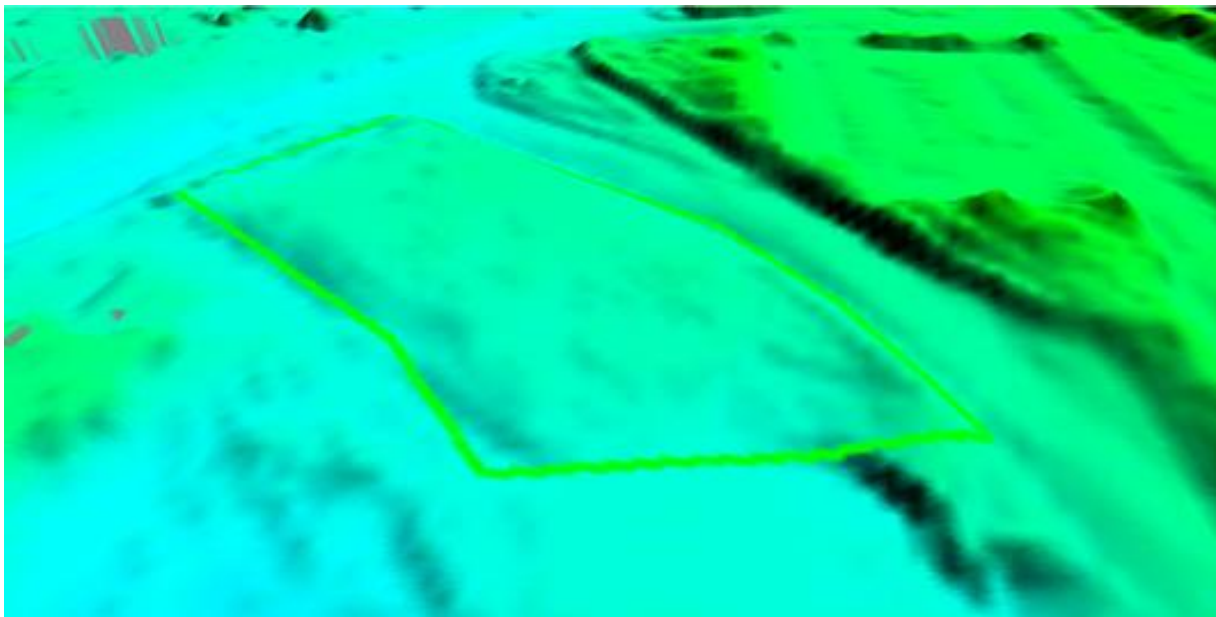
**Figuur 3.** Weergave van dezelfde locatie met de AHN (Actueel Hoogtebestand Nederland) als ondergrond.

Uit de analyse van het landschap middels LIDAR is een tweetal verstoringen gesignaleerd, welke wijzen op de aanwezigheid van mogelijke (ondergrondse) constructies. De aard van deze constructies is niet met voldoende zekerheid vast te stellen. De meest westelijk gelegen constructie komt echter overeen met de door een getuige aangewezen locatie. Een detectieonderzoek, met behulp van grondradar, zou eenvoudig uitsluitel kunnen bieden over de omvang en aard van het hier aanwezige object. Indien op deze locatie inderdaad om een object met de kenmerken van een ondergrondse constructie wordt gesignaleerd, dient de benadering ervan, gezien de mogelijke aanwezigheid van NGE, onder OCE-omstandigheden te geschieden.
