## **Bentelosestraat 22, Hengevelde**

Functiewijziging van karakteristieke schuur tot woning

Werknr.: 1524

Datum : 15-04-2016

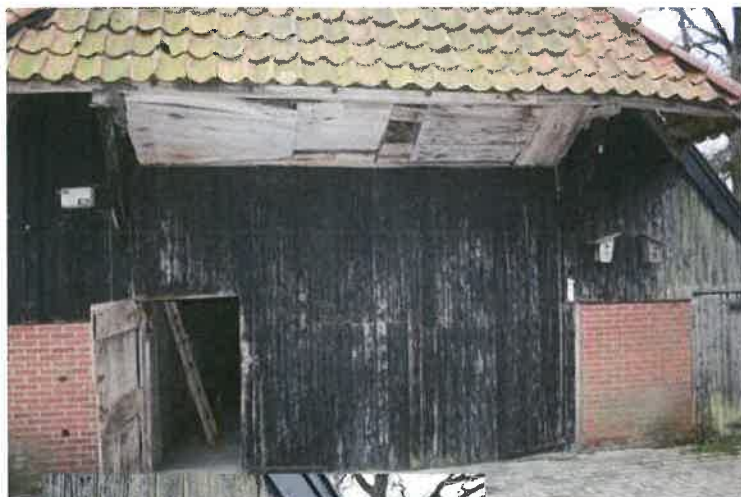
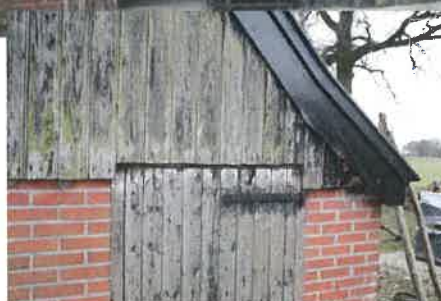
- 10 Het metselwerk is t.p.v. de oostgevel gescheurd van boven tot onder. Waarschijnlijk door het spatten van de kap.

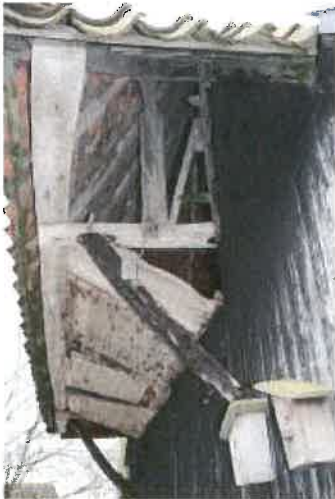
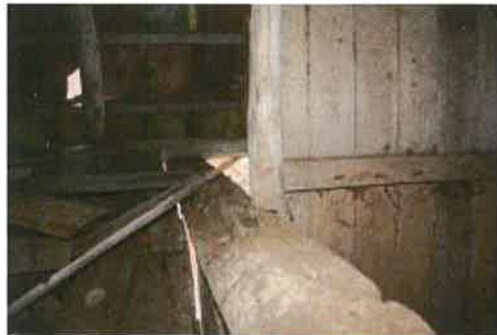
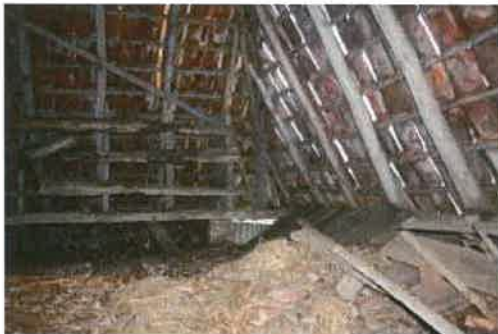
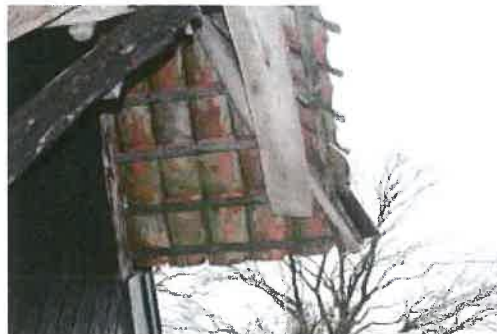
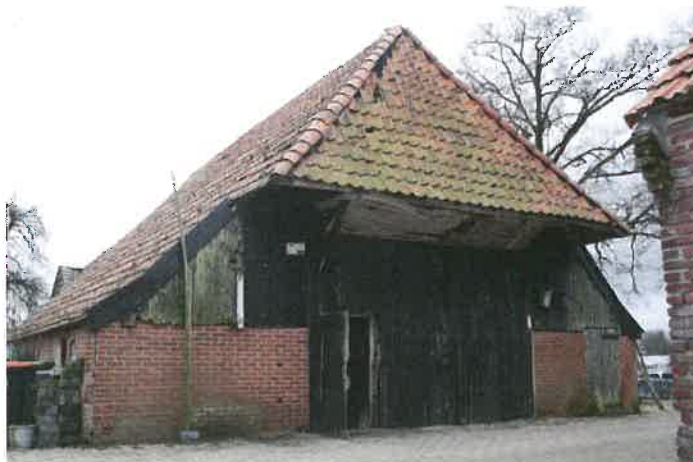
- 1 Op de uitstekende bovenplaten is een muurplaat bevestigd waarop de hoekkepers en sporen zijn bevestigd. Rondhouten hoekkepers en sporen.
- 2 Panlatten rechtstreeks op de sporen.
- 3 Dakvlak gedekt met oude Hollandse pannen, rood.
- 4 Hoekkepers gedekt met: 1-zijde oude holle schubvorsten.  
1-zijde nieuwe betonnen schubvorsten.

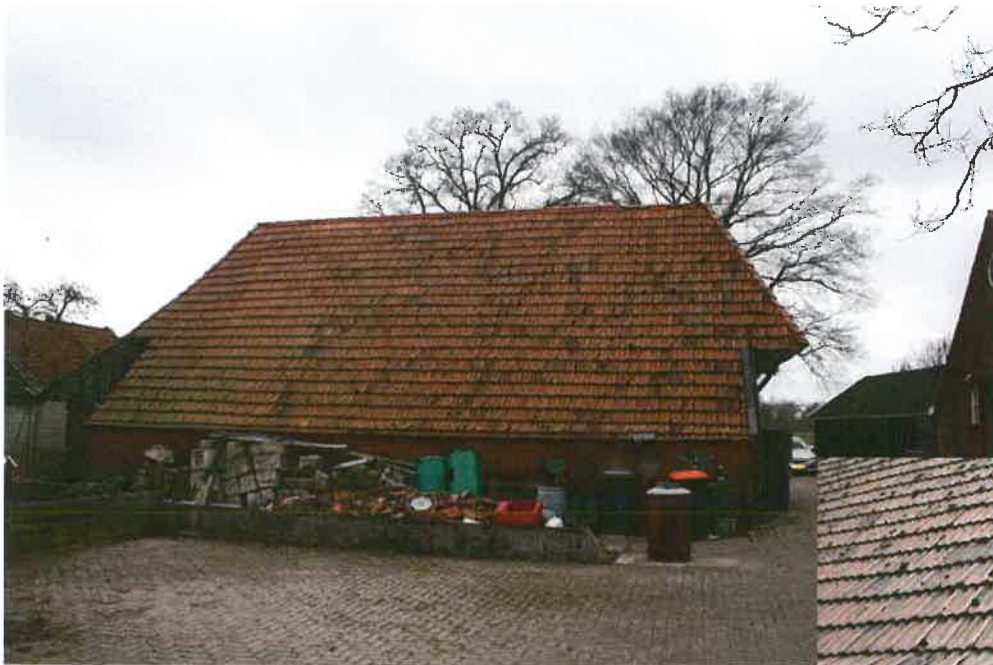
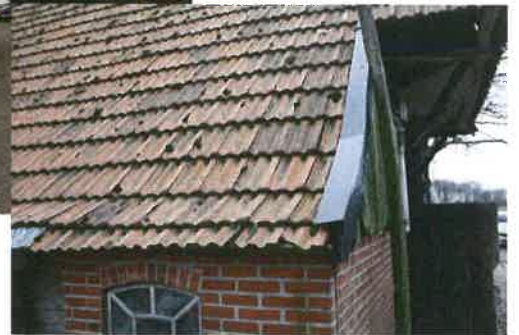
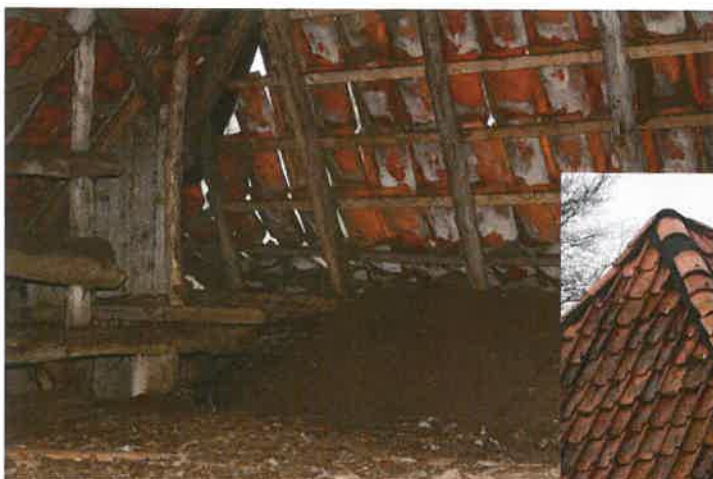
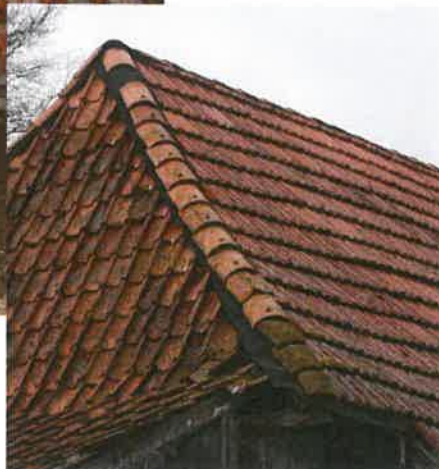
- 1 Rondhout sporen.
- 2 Panlatten direct op sporen geen dakbeschot aanwezig.
- 3 Dakvlak gedekt met rode muldenpan, later aangebracht.  
De onderste en bovenste rijen zijn gezaagd.
- 4 Hoekkepers en nok afgewerkt met oude holle vorstpannen.

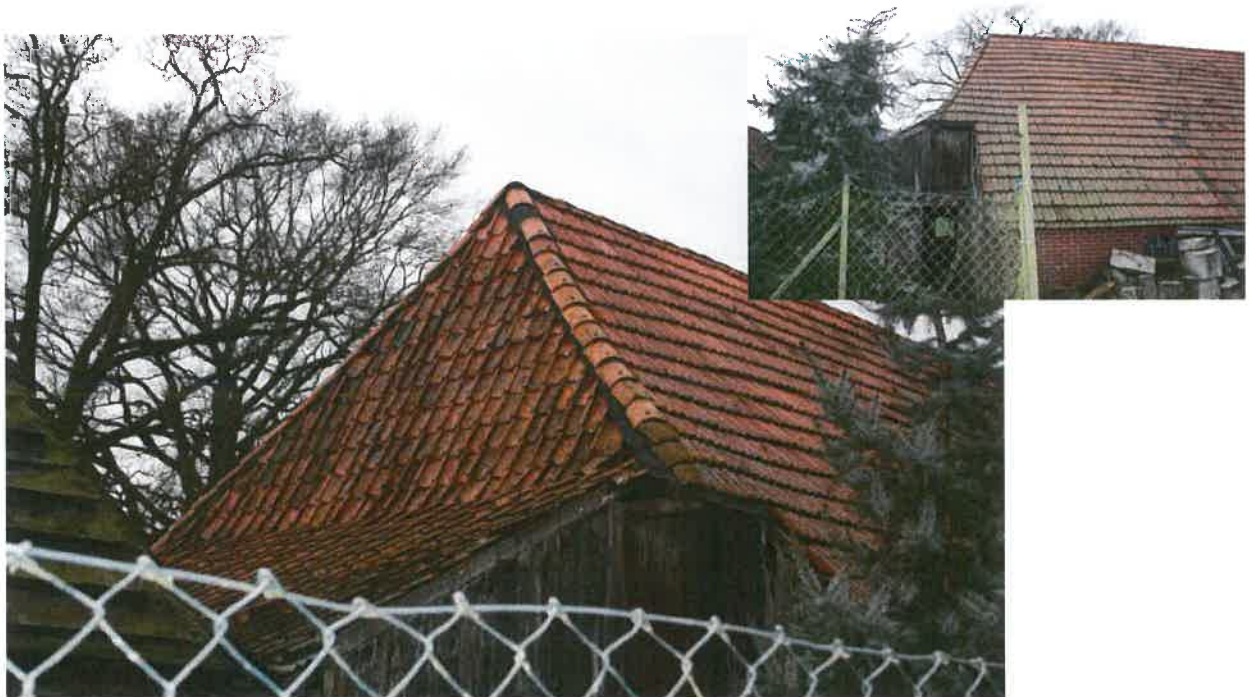
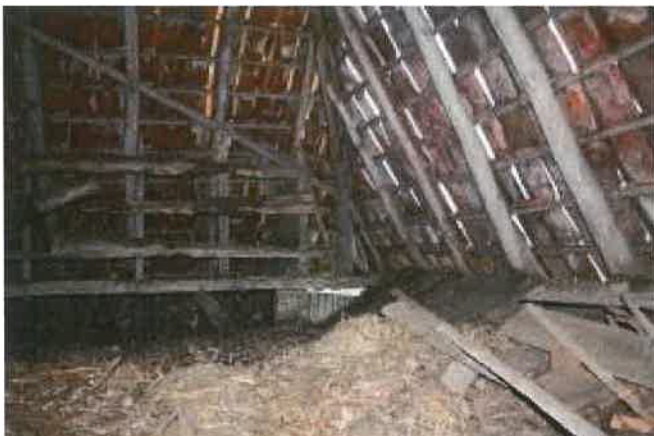
- 1 Op de uitstekende bovenplaten is een muurplaat bevestigd waarop de hoekkepers en sporen zijn bevestigd. Rondhouten hoekkepers en sporen.
- 2 Panlatten rechtstreeks op de sporen.
- 3 Dakvlak gedekt met oude Hollandse pannen, rood.
- 4 Beide hoekkepers gedekt met oude holle vorstpannen vernageld. Onder de vorstpannen is een kunststof slabbe aangebracht.

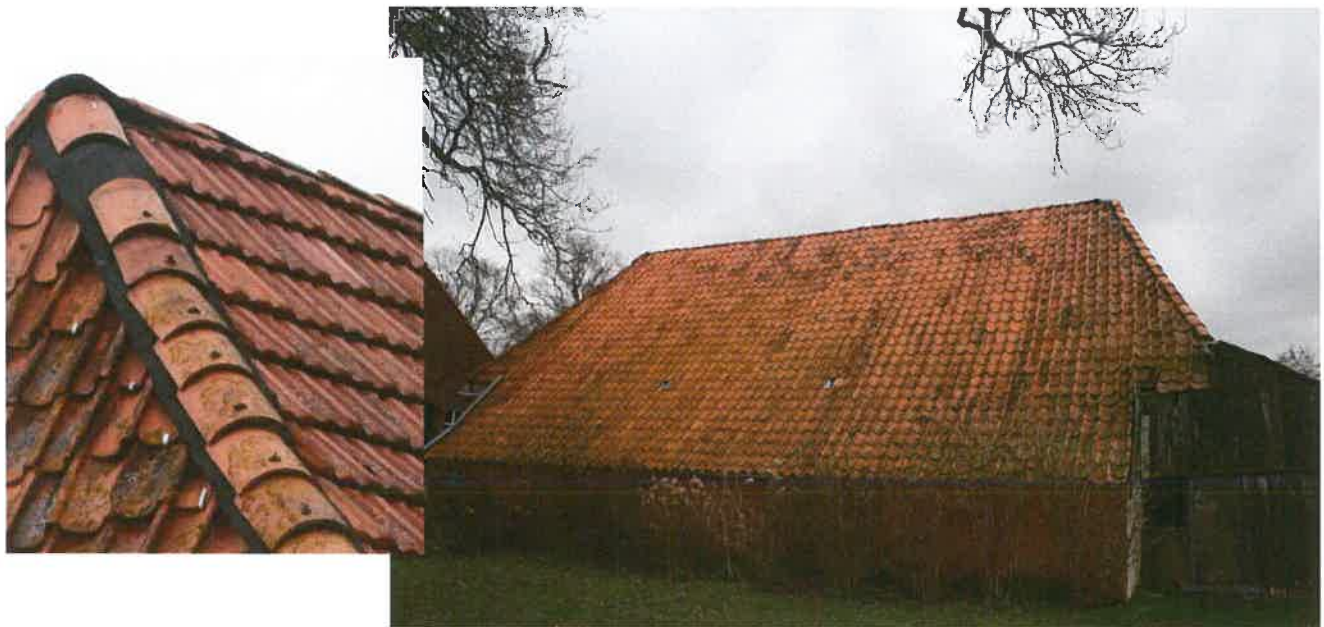
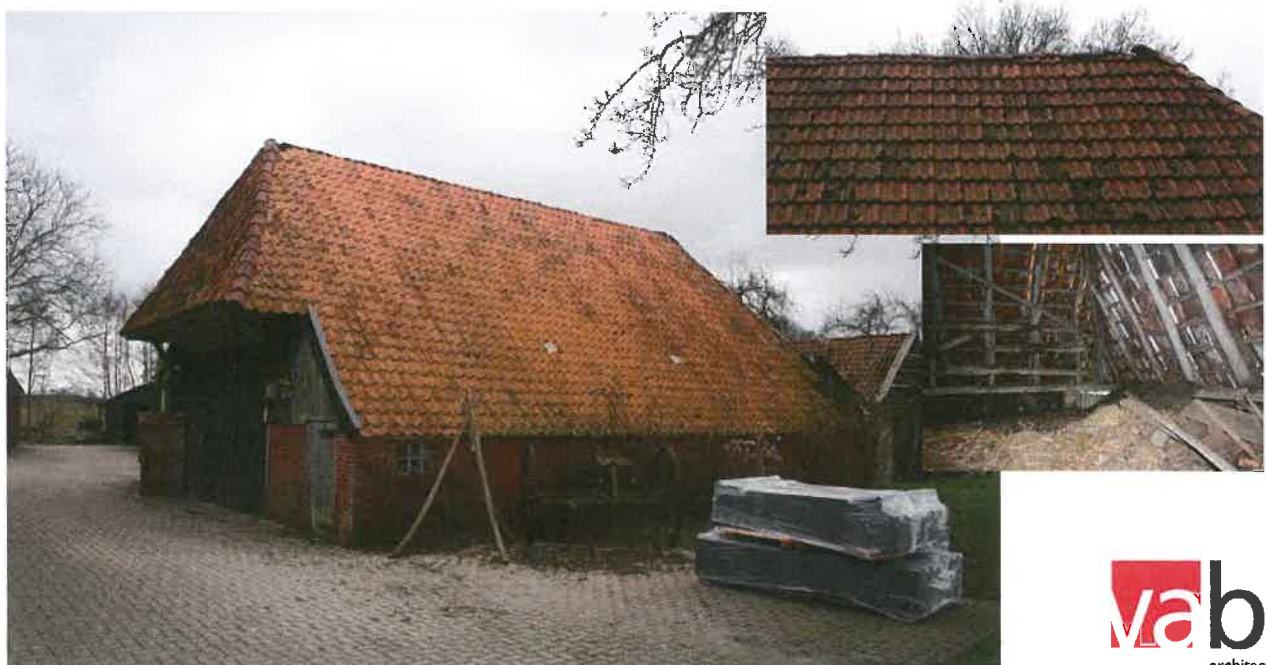
- 1 Rondhout sporen.
- 2 Panlatten direct op sporen, geen dakbeschot aanwezig
- 3 Dakvlak gedekt met oud Hollandse pannen, rood.
- 4 Hoekkepers en nok gedekt met oude holle vorstpannen.
- 5 Onder de vorstpannen is een kunststof slabbe aangebracht.

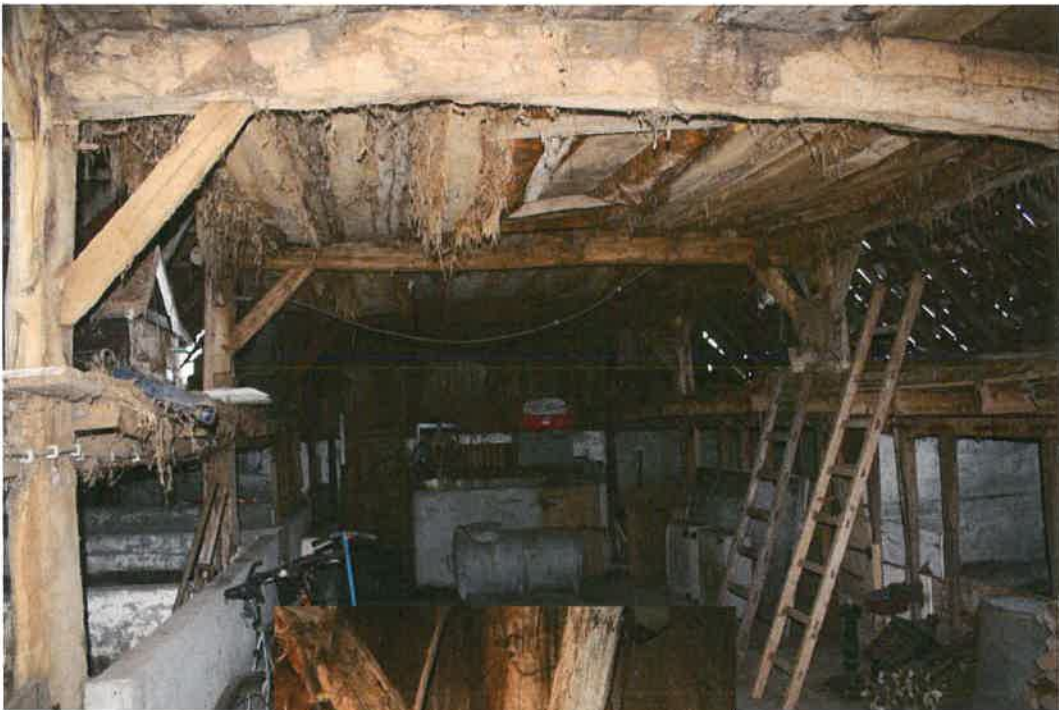
- Gebint is uitgevoerd als ankerbalk constructie.
- De gebintstijlen zijn nog geheel aanwezig, het is een gave gebint constructie deze constructie handhaven en herstellen. Er zal constructief naar gekeken moeten worden.
- De schuur is waarschijnlijk verbouwd in het verleden, de sporen liggen niet rechtstreeks op de bovenplaten (gebintplaat), er is tussen onderkant sporen en bovenkant bovenplaat (gebintplaat) een opvangconstructie geplaatst, hier zou vervanging / herstel noodzakelijk zijn en er zal constructief naar gekeken moeten worden .
- De verbinding onderling van de bovenplaten (gebintplaat), hier zou vervanging / herstel noodzakelijk zijn.
- De verbindingen zullen allemaal goed nagekeken moeten worden.
- De gaten in de houtconstructie (waarschijnlijk door hergebruik), deze gaten opvullen.

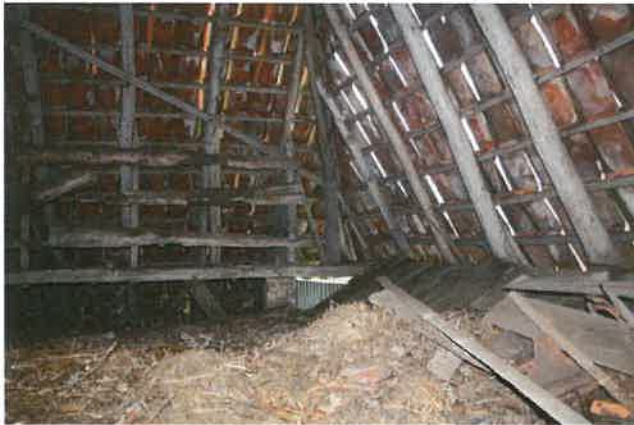
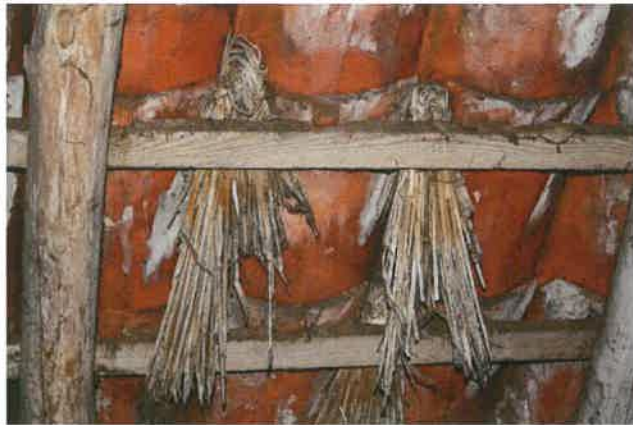
#### Kap

- Sporen van rondhout voorzien van hanenbalk met hierop aangebracht panlatten.
- kap is uitgevoerd zonder dakbeschot.
- Dakpannen zijn van binnenuit te zien en zijn voorzien van strodokken om de openingen te dichten.

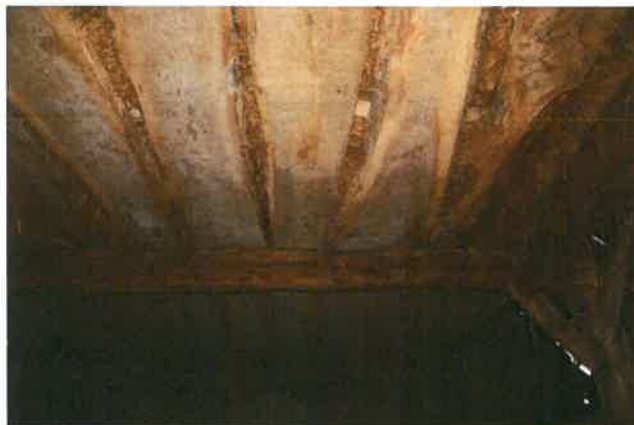
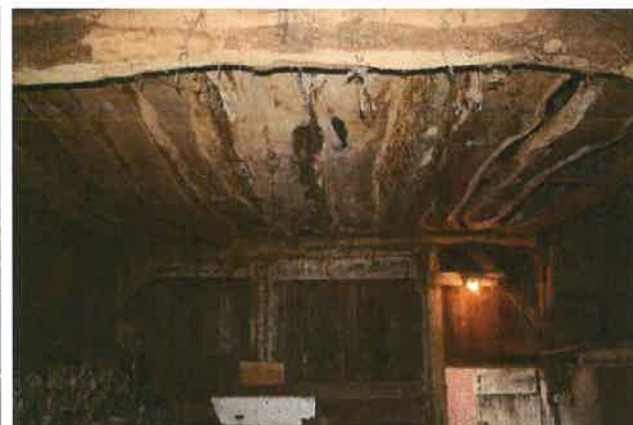
#### Zoldervloer:

- Deze vloer is uitgevoerd in brede planken ca. 200 en 300 mm en liggen op de ankerbalken.

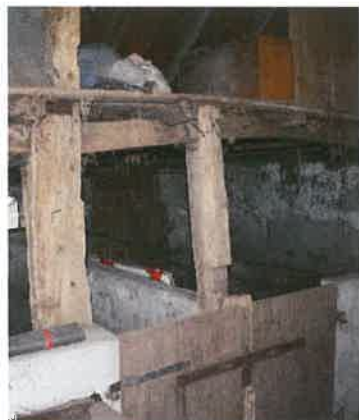
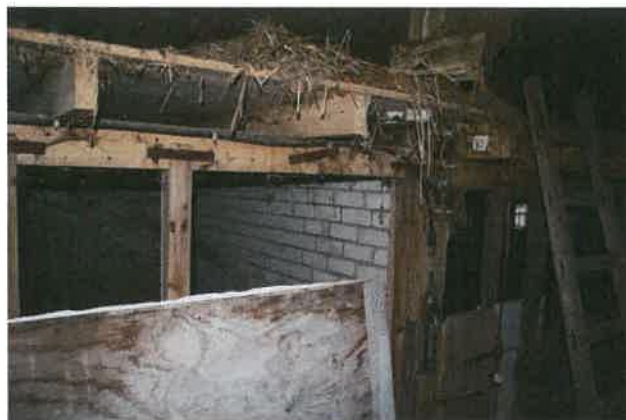
#### Lage zoldervloer t.p.v. zijgevels (hilde):

- Deze vloer is uitgevoerd met stalliggers met hier overheen vloerdelen
