**Rapportage asbestinventarisatie  
conform certificatieschema asbestinventarisatie en asbestverwijdering**

**Projectnummer: 19054291**

**Het pand en de garage aan de Markeloseweg 80 te Goor**

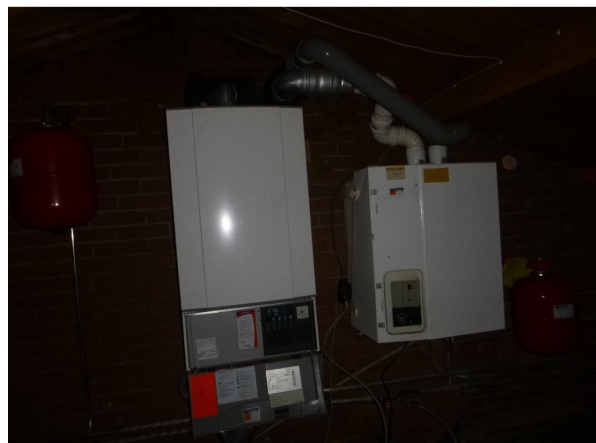
Asbestvrije cv-ketels op zolder pand

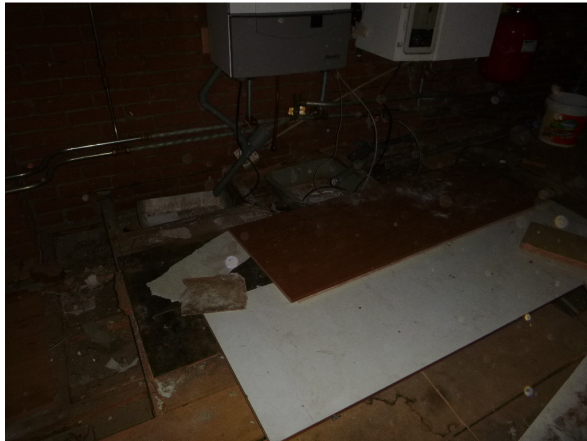
Beplating op zolder pand

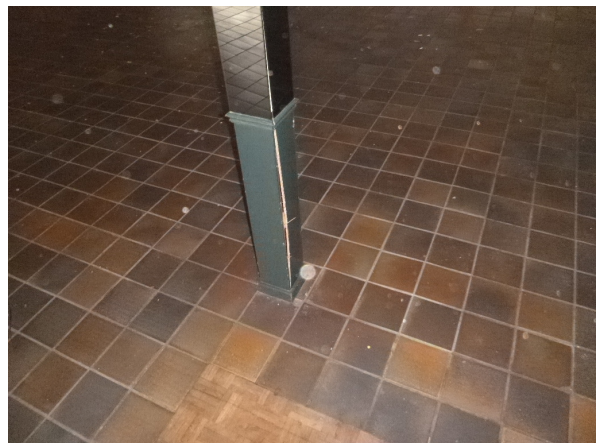
Inspectie beplating staander
