# BOUWTECHNISCH RAPPORT

| Adres | Traasweg 10a |
| Postcode en plaats | 7475 PS Markelo |
| Rapportnummer | 1000.BT.30.2483 |

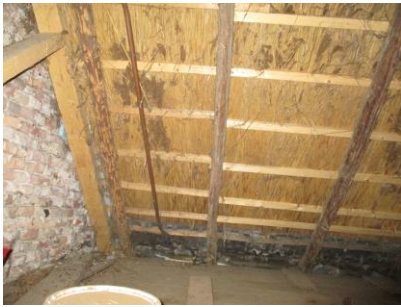
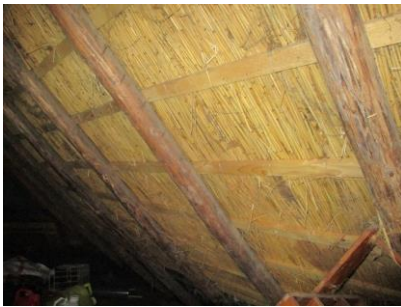
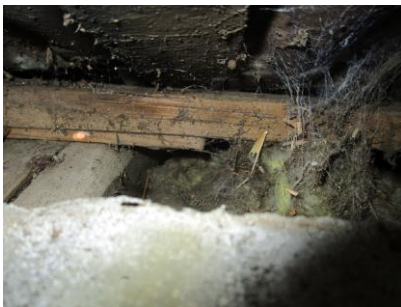
## 1.2 Dakbeschot

- Betreft een schuin dakconstructie - platdakconstructie.
- In een latere periode na de bouw is er gedeeltelijk een naïsolatie toegepast.

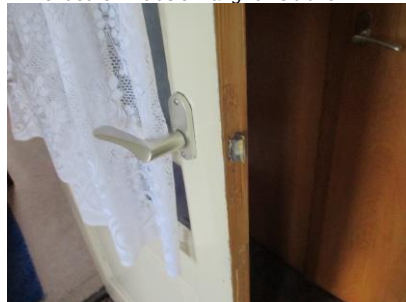
## 1.9 Binnenkozijnen

- # Plaatselijk komt gebruiksschade aan binnendeuren- en kozijnen voor. Behandelen, koperskeuze.
- # Enkele deuren zijn scheluw. Herstel is nagenoeg niet mogelijk.

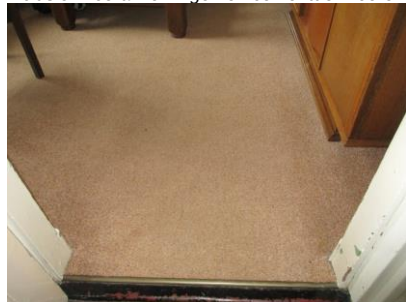
## 2.4 Begane grond vloer

- # De vloerconstructie ter plaatse van de keuken en de woonkamer grenzend aan de keuken vertoont enige lichte scheefloop. Voor zover inspecteerbaar is dit niet verontrustend.
- # Inspectie van de onderzijde van de vloer was niet mogelijk ten tijde van de opnamedatum. Zie ook rubriek 2.5 Kruipruimte.

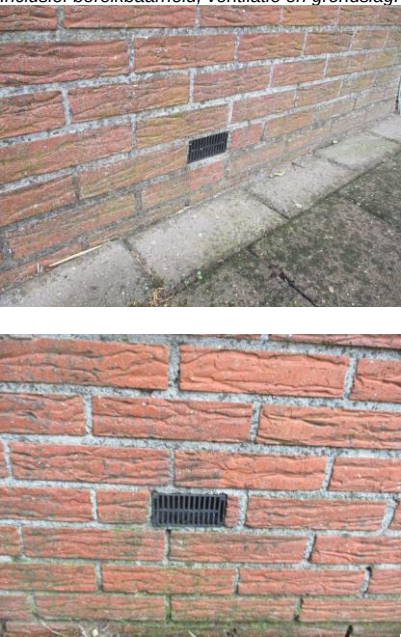
| <p><b>2.5 Kruipruimte</b><br/><i>Inclusief bereikbaarheid, ventilatie en grondslag.</i></p> | <p>X</p> | <p><b>Inspectiewijze</b><br/><i>De kruipruimte wordt indien mogelijk zoveel mogelijk in het geheel geïnspecteerd. Bij onvoldoende kruiphoogte &lt; 50 centimeter en/of belemmerende factoren zoals leidingen, buizen, vocht/water, minimale toegang of andere obstakels wordt de kruipruimte geïnspecteerd rondom het toegangsluik(en). Onder specificatie wordt ook vermeld hoe de kruipruimte is (of niet is) geïnspecteerd.</i></p> <p><b>Specificatie :</b> er is een kruipruimte aanwezig.</p> <ul style="list-style-type: none"> <li>- De kruipruimte wordt geventileerd, de werking hiervan is niet te beoordelen in verband met onbereikbaarheid van de kruipruimte.</li> </ul> <p><b>Keuringsresultaten:</b></p> <p># De kruipruimte was voor inspectie niet toegankelijk, waardoor de onderzijde van de begane grond vloer, diverse leidingen, overige bouwdelen en kruipruimte conditie niet geïnspecteerd kon worden. Indien u zekerheid wenst over de situatie van de kruipruimte adviseren wij u alsnog een vervolgininspectie te laten uitvoeren. Kosten niet begroot.</p> | | |

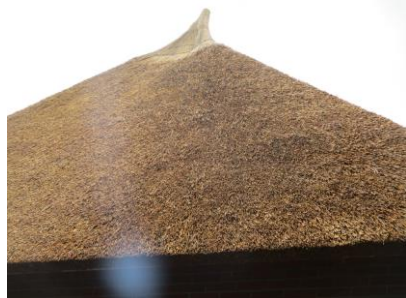
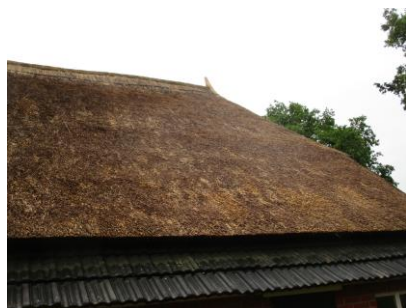
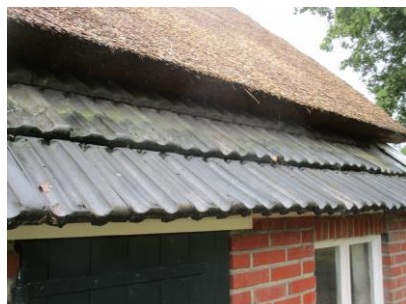
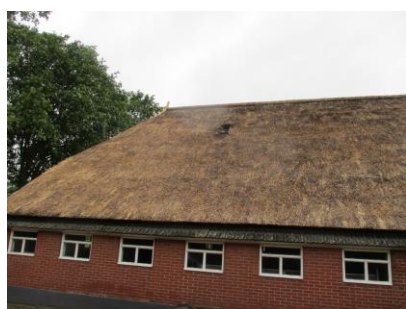
### 3.5 Schuine daken

Riet is een natuurproduct waarvan de kwaliteit sterk afhankelijk is van dakhelling, omgeving en herkomst. Ten tijde van een momentopname kan geen oordeel worden gegeven over de kwaliteit van het riet. De inspectie heeft alleen betrekking gehad op de bevestiging en uiterlijke schoonheid. De vakfederatie Rietdekkers kan u meer informatie verschaffen over een rieten dak en haar specifieke eigenschappen. Tel.: 033 - 246 44 50 of op de website: [www.riet.nl](http://www.riet.nl).

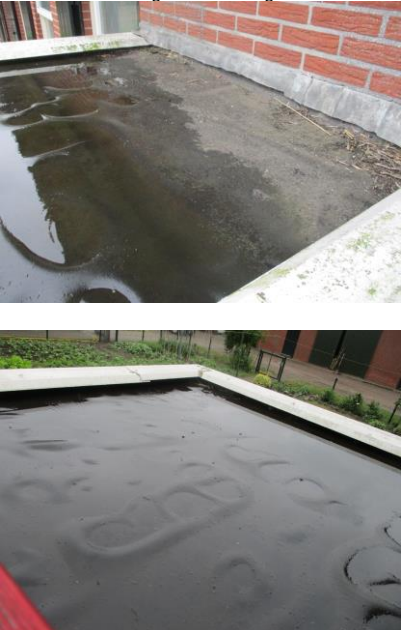
| <p><b>3.6 Platte daken</b><br/>Inclusief aansluitingen met overige bouwdelen.</p> | <p>*7</p> | <p><b>Inspectiewijze</b><br/>Dakbedekking en dakranden worden indien mogelijk (bereikbaarheid) geïnspecteerd op de staat van onderhoud (leeftijd, craquelé, verwerking, begroeiing). Plafondafwerkingen, drainagetegels, vlonders en dergelijke kunnen de inspectie belemmeren. Het bouwkundige bureau kan niet aansprakelijk worden gesteld voor eventuele lekkages na de inspectie.</p> <p><b>Specificatie :</b> de dakbedekking is uitgevoerd in een EPDM bedekking. EPDM dakbedekking is samengesteld uit een groep van synthetische rubbers of elastomeren. In EPDM is geen bitumen toegepast.</p> <p><b>Keuringsresultaten:</b><br/># Lichte onthechting aanwezig in de verlijming. Herstellen.</p> | <p>250,00</p> | |

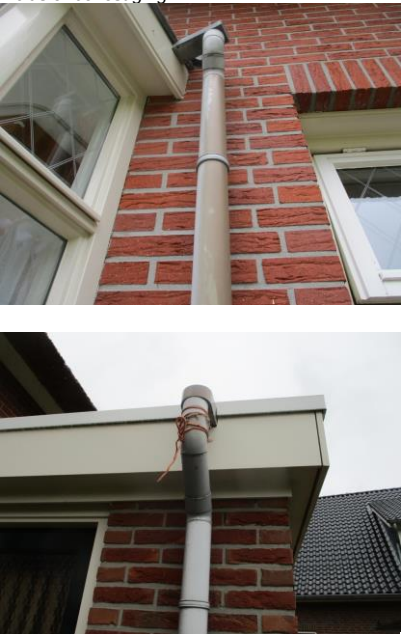
| <p><b>3.8 Hemelwaterafvoeren</b><br/>Inclusief bevestiging.</p> | <p>*7</p> | <p><b>Inspectiewijze</b><br/>Dit bouwdeel wordt geïnspecteerd op bevestigingen, lekkages, verstoppingen en levensduur. Ondergronds zijn de aansluitingen op rioleringen of putten visueel niet inspecteerbaar.</p> <p><b>Specificatie :</b> pvc hemelwaterafvoeren.</p> <p><b>Keuringsresultaten:</b><br/># Lichte verwerking pvc hemelwaterafvoeren door zon- en weersinvloeden.</p> | | |

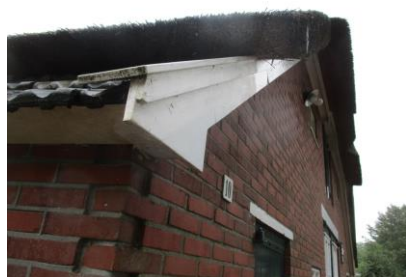
#### 4.1 Dakoverstekken - boeiboorden

- # Plaatselijk komt in beginnende mate houtrot voor. Herstel om verdergaande schade te voorkomen.

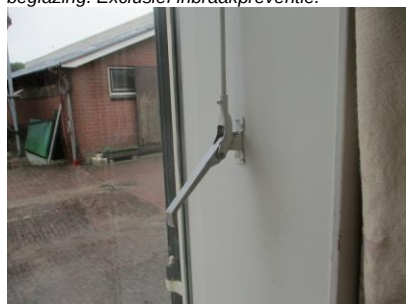
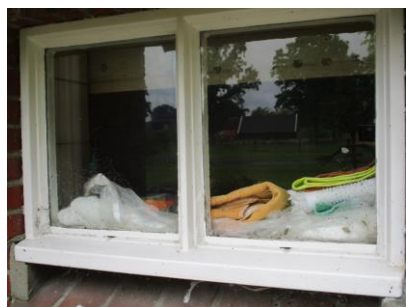
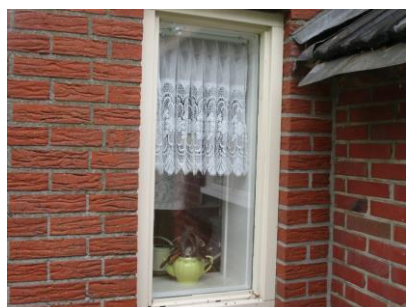
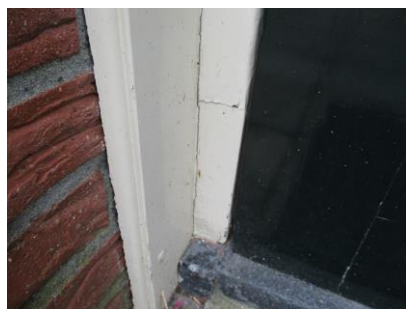
### 4.3 Buitenkozijnen

- # Het hang- en sluitwerk is verouderd en niet voldoende inbraakwerend en/of incompleet. Aanpassen naar eigen behoefte en inbraakwerendheid, koperskeuze.
- # De toegepaste dubbele beglazing is plaatselijk verouderd, kans op 'lek' raken van de beglazing neemt toe, waarmee het isolerend vermogen afneemt.
- # ! Verspreid komen delen van de buitenkozijnen voor die gerepareerd of opgestopt zijn. Het niet zichtbare kozijnhout is hierdoor mogelijk aangetast door houtrot. Op termijn rekening houden met vervanging. Omvang pas in het werk te bepalen. Vervangingskosten zijn niet begroot.

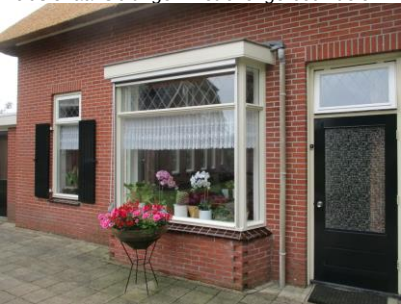
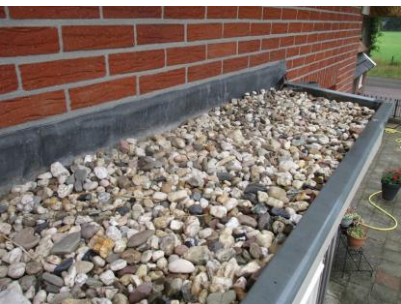
| <p><b>4.5 Erker - serre</b><br/>Inclusief aansluitingen met overige bouwdelen.</p> | <p>*7</p> | <p><b>Inspectiewijze</b><br/>Een erker of serre is een bouwwerk wat vast staat aan de woning en voorzien is van een fundering. Dit bouwdeel is alleen extern beoordeeld. Binnenonderdelen zijn bij de diverse rubrieken beoordeeld.</p> <p><b>Specificatie : betreft een erker.</b></p> <ul style="list-style-type: none"> <li>- De dakbedekking is uitgevoerd in zink.</li> <li>- De dakbedekking is voorzien van een grindballastlaag waardoor de dakbedekking zeer beperkt inspecteerbaar is.</li> </ul> | |

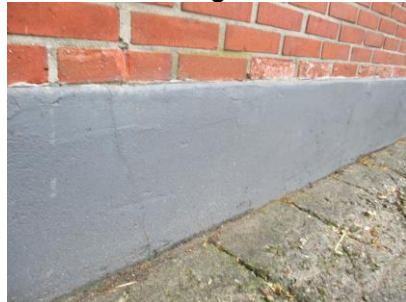
#### 4.8 Pleister- en gevelsauswerk

- # Verspreid hol klinkend pleisterwerk. Direct herstel niet noodzakelijk.
- # Stucwerk/pleisterwerk geeft verspreid scheurvormingen en onthechting te zien. Geheel bijwerken en afwerken.

Bij herstel c.q. reparatie van het pleisterwerk is de samenstelling van de pleistermortel in relatie tot de hardheid van de achterliggende steen van belang. Een te harde speciesamenstelling belemmert het vochttransport en leidt in voorkomende gevallen tot onthechting en craquelévorming. Gevels gemetseld in een traskalkmortel mogen nimmer met een cementspecie gepleisterd worden.
