# ASBESTINVENTARISATIERAPPORT

## Brandschade

### Boerderij en bijgebouw Nedereindsestraat 29 4041 XE KESTEREN

**Projectnummer** : 1703302, Versie rapport: 1  
**Datum onderzoek** : 8 juni 2017  
**Uitgevoerd door (DIA)** : G.J. de Pater  
**Certificaatnummer/ Ascet-code** : 04E-011215-140313

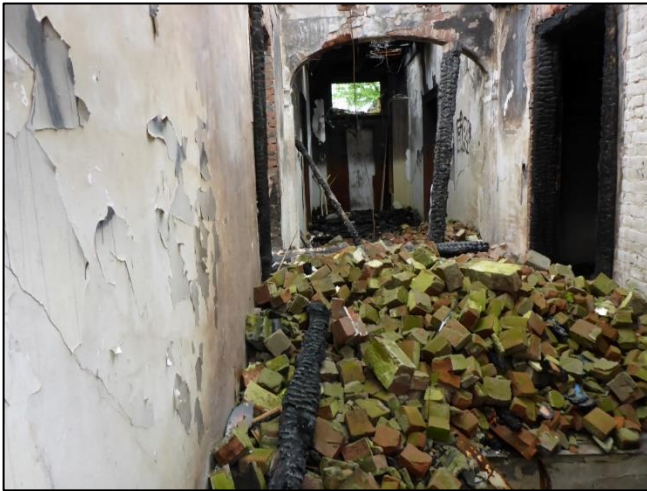
Foto 25: Begane grond (Asbestvrij)

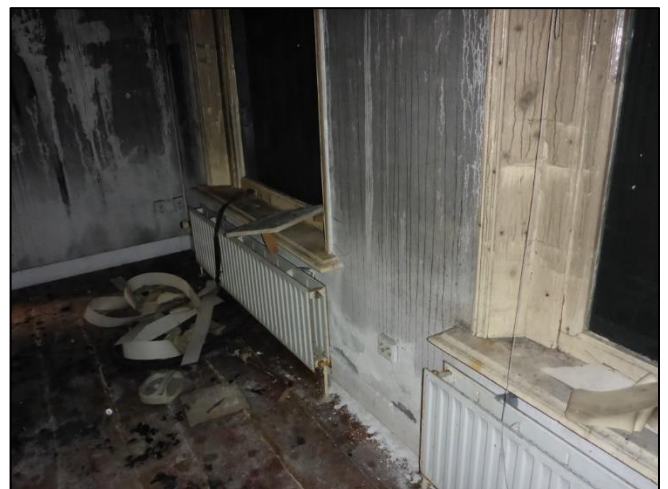
Foto 36: Begane grond: Radiatoren (Asbestvrij)

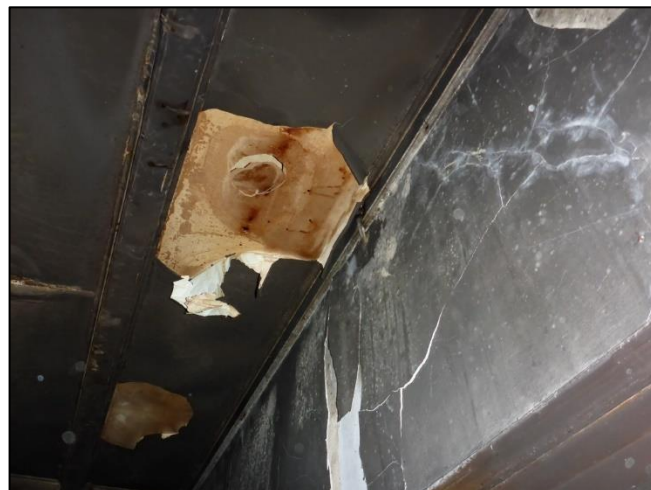
Foto 40: Voorhuis: Plafondbeplating (Asbestvrij)

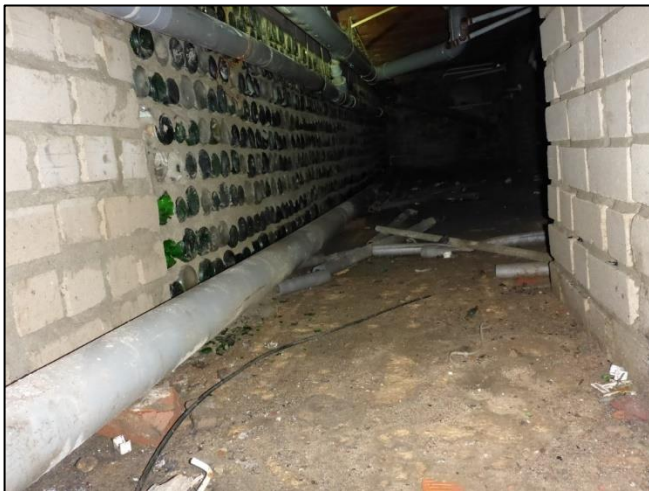
Foto 43: Kelder: Buizen en leidingen (Asbestvrij)

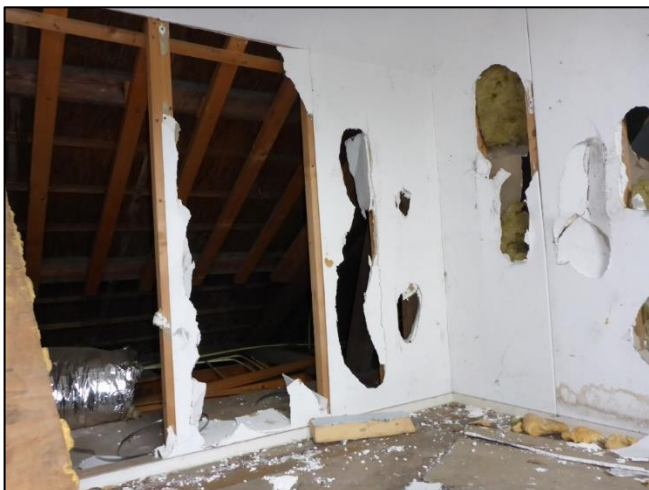
Foto 57: Bijgebouw: Wandbeplating (Gips)

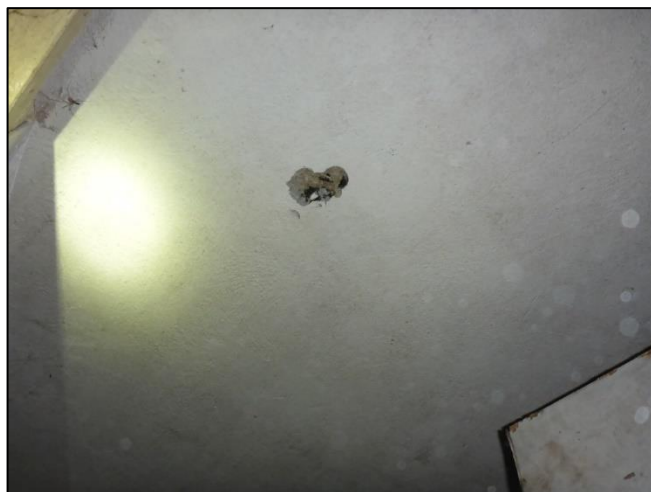
Foto 60: Bijgebouw: Plafondbeplating (Asbestvrij)

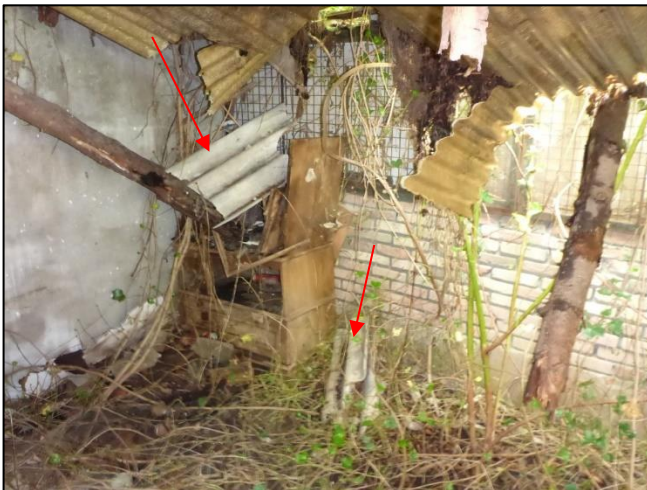
Foto 68: Bijgebouw, Aanbouw: Golfplaten dak (M04AA)

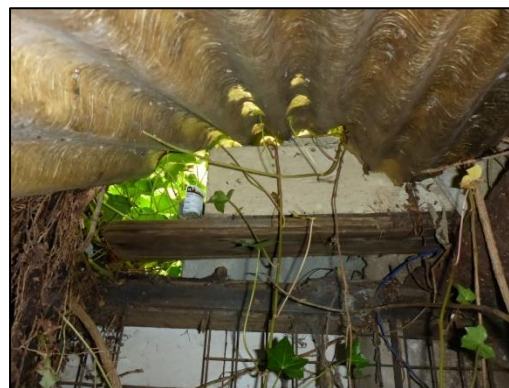
Bijgebouw, Aanbouw: Golfplaten dak (M04AA)

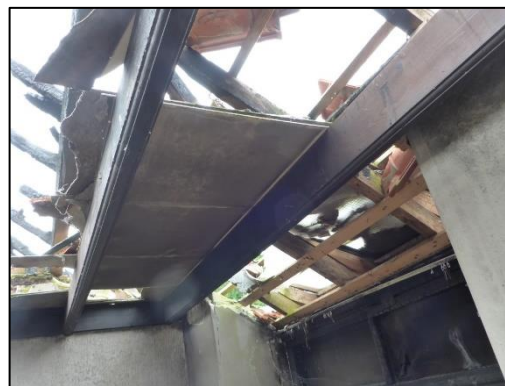
Boerderij, begane grond:  
 Plafondbeplating (M01AZ)
