Vooronderzoek NEN 5725  
Mierloseweg 28-38 Geldrop  
(Gemeente Geldrop-Mierlo)

Aeres Milieu Projectnummer : AM23363  
Status rapport : Definitief (versie 1)  
Datum : 26 september 2023

Opdrachtgever : Reland locatieontwikkeling  
Postbus 186  
5830 AD Boxmeer

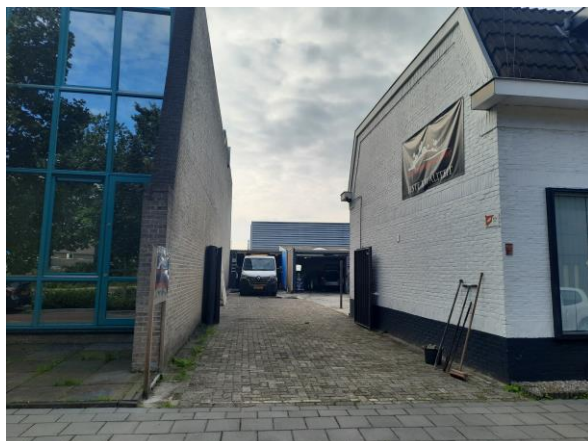
Foto 2

In de noordwesthoek van de onderzoekslocatie is een woning gelegen met daarnaast een beklinkerde oprit aan het adres Mierloseweg 28 (zie bijlage 2 en 3, foto 1). Aan de andere zijde van de woning ligt eveneens een beklinkerde oprit die leidt naar het achterterrein van dit adres (foto 2). De verharding op het achterterrein bestaat deels uit een klinkerverharding en deels uit een betonnen vloer (foto 3 en 4). Deze betonnen vloer verkeert in een slechte staat. Daarnaast is er een garage met opslagruimtes aanwezig. Deze bebouwing is deels voorzien van een betonnen vloer en deels een klinkerverharding.

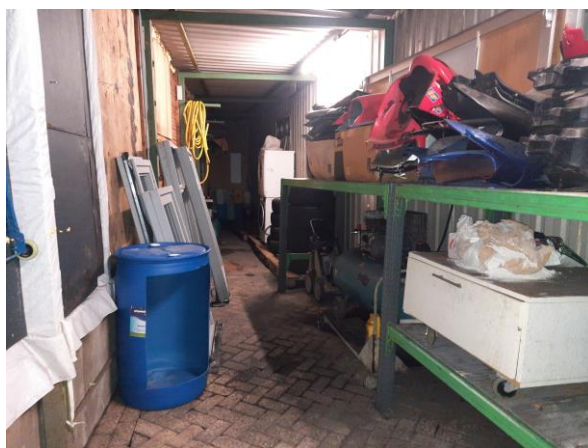
Foto 6

Aan de achterzijde van deze bebouwing bevinden zich jerrycans met mogelijk gevaarlijke vloeistoffen (foto 5). Deze staan op een tafel zonder lekbak, net op de grens tussen de betonnen vloer en de klinkerverharding. Aan de achterzijde van de werkplaats worden materialen opgeslagen (foto 6). Ook bevinden zich hier enkele jerrycans met onbekende inhoud op een klinkerverharding (foto 7). In deze garage worden auto's gestald op een vloeistofdichte vloer (foto 5 en 8, 9 en 10). Van deze betonnen vloer is de toplaag (coating) gescheurd, maar de onderliggende betonvloer is intact. Ook zijn er vaten met gevaarlijke vloeistoffen aanwezig die niet in een lekbak geplaatst zijn (foto 10).

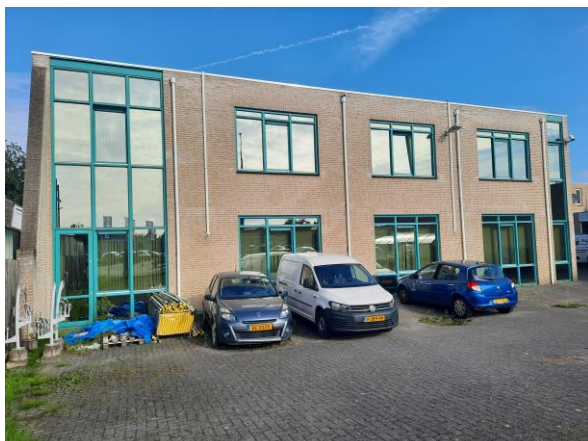
Foto 13

Aan de Mierloseweg 30 ligt een relatief nieuw gebouw (kantoorpand) met oostelijk hiervan een beklinkerde oprit (foto 11, 12). Achter dit gebouw is een beklinkerde parkeerplaats aanwezig (foto 13, 14).

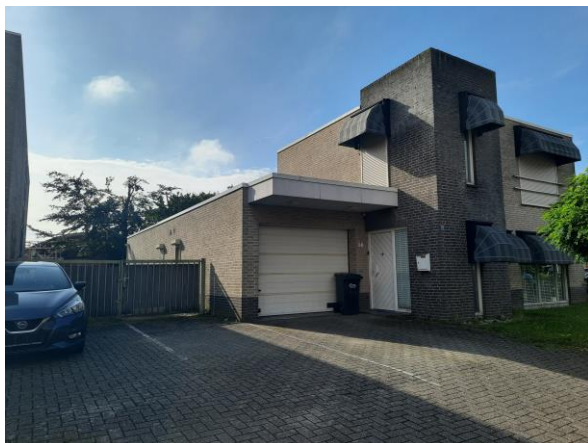
Foto 25

Op de locatie Mierloseweg 38 ligt een woning met tuin. Aan de voorzijde van het gebouw ligt een klein gazon (foto 24) en is een beklinkerde oprit (foto 25). Aan de oostzijde en zuidzijde van het gebouw ligt een beklinkerd pad met grind en gras en tegels (foto 26 t/m 30).
