## **RAPPORTAGE BOMEN EFFECT ANALYSE**

**RAPPORT:** BEA-221221B-156.2

**OBJECT:** ONTWIKKELING HANZEWEWEG

**LOCATIE:** HANZEWEWEG TE DENEKAMP

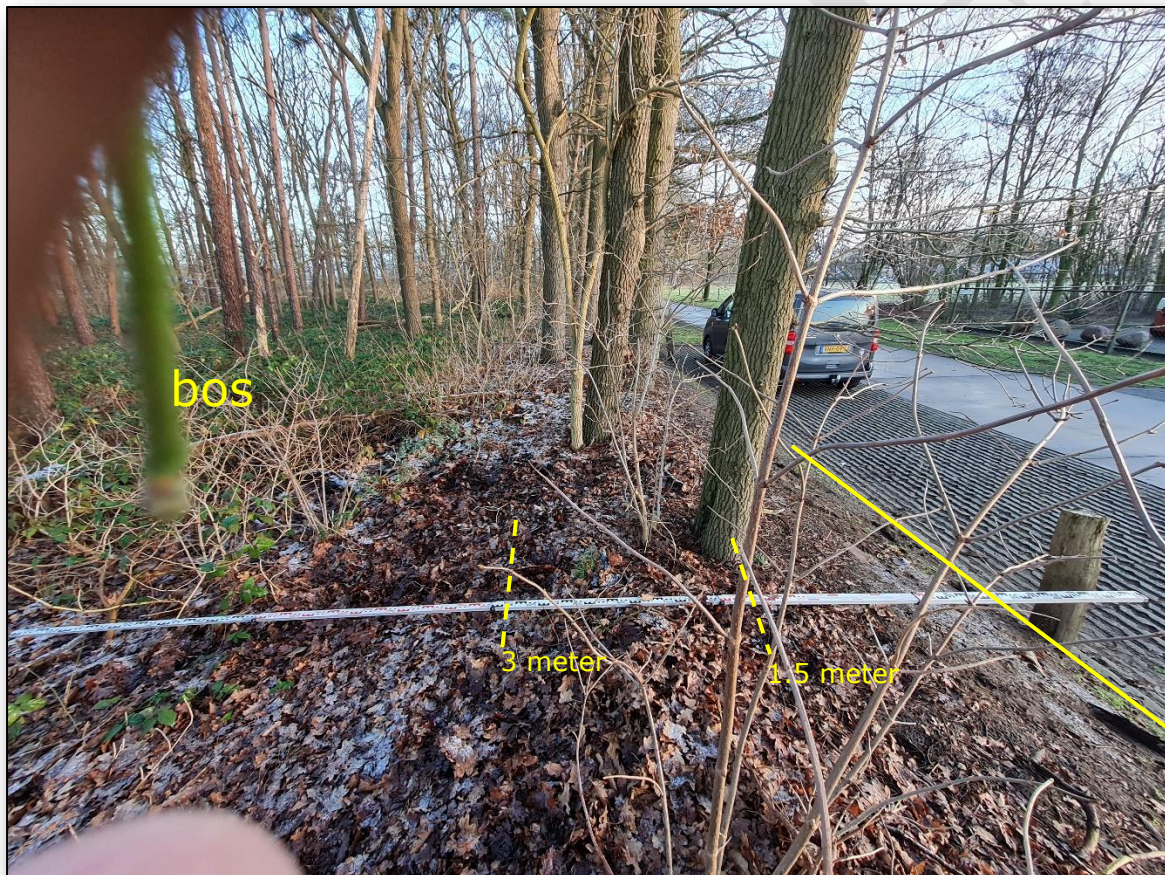
De bomen staan als 'houtwal' verhoogd ten opzichte van het omringende maaiveld als afscheiding tussen het bos en de Hanzeweg. De gemeten afstand tussen een parkeerstrook (tevens perceelsgrens) aan de Hanzeweg en het hart van de 1<sup>e</sup> boom bedraagt zo'n 1.5 meter. Het hart van de laatste boom bevindt zich op 3 meter vanuit deze parkeerstrook.

Het gaat om een volwassen bomenbestand, overwegend bestaande uit zomereiken en een enkele grove den. Aan het einde van het perceel staan nog twee beuken welke geen onderdeel uitmaken van de houtwal, maar mogelijk binnen de invloedssfeer staan van het project. De bomen zijn allen afzonderlijk beoordeeld en opgenomen in bijlagen 2 van deze rapportage. De bomen zijn oplopend genummerd weergegeven in bijlage 1.

Impressie van de onderzoekslocatie.

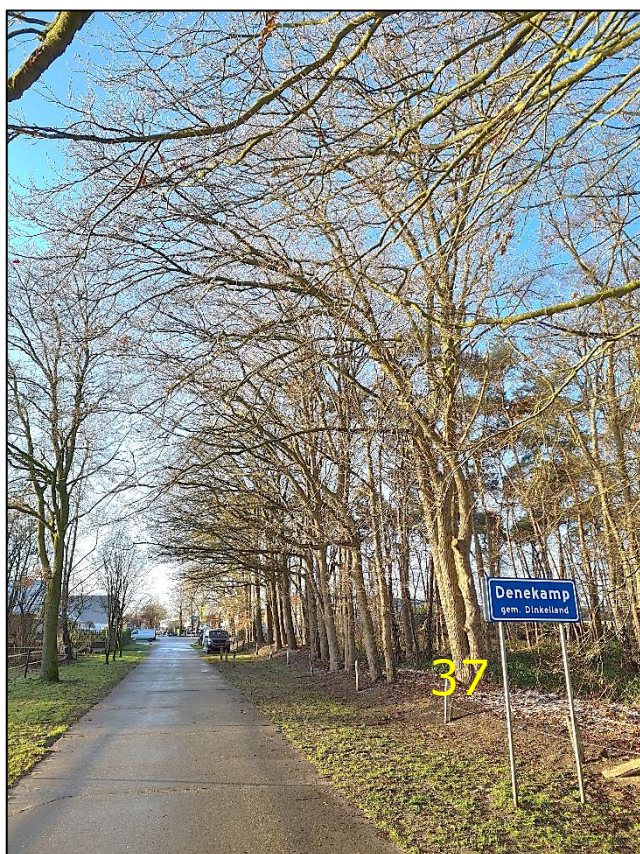
Aanzicht uit noordoostelijke richting

Opgemerkt dient te worden dat er enkele bomen zich als onderstandige boom scheef hebben ontwikkeld richting de rijbaan. Daar waar dit ten aanzien van de rijbaan (te laag kroonbeeld) leidt tot een onhoudbare situatie en/of een slecht toekomstperspectief, is geadviseerd de betreffende boom te verwijderen. Dit geldt ook voor enkele reeds afgestorven bomen. De bomen welke in aanmerkingen komen voor kap kunnen in het kader van regulier beheer (dunning) geveld worden.

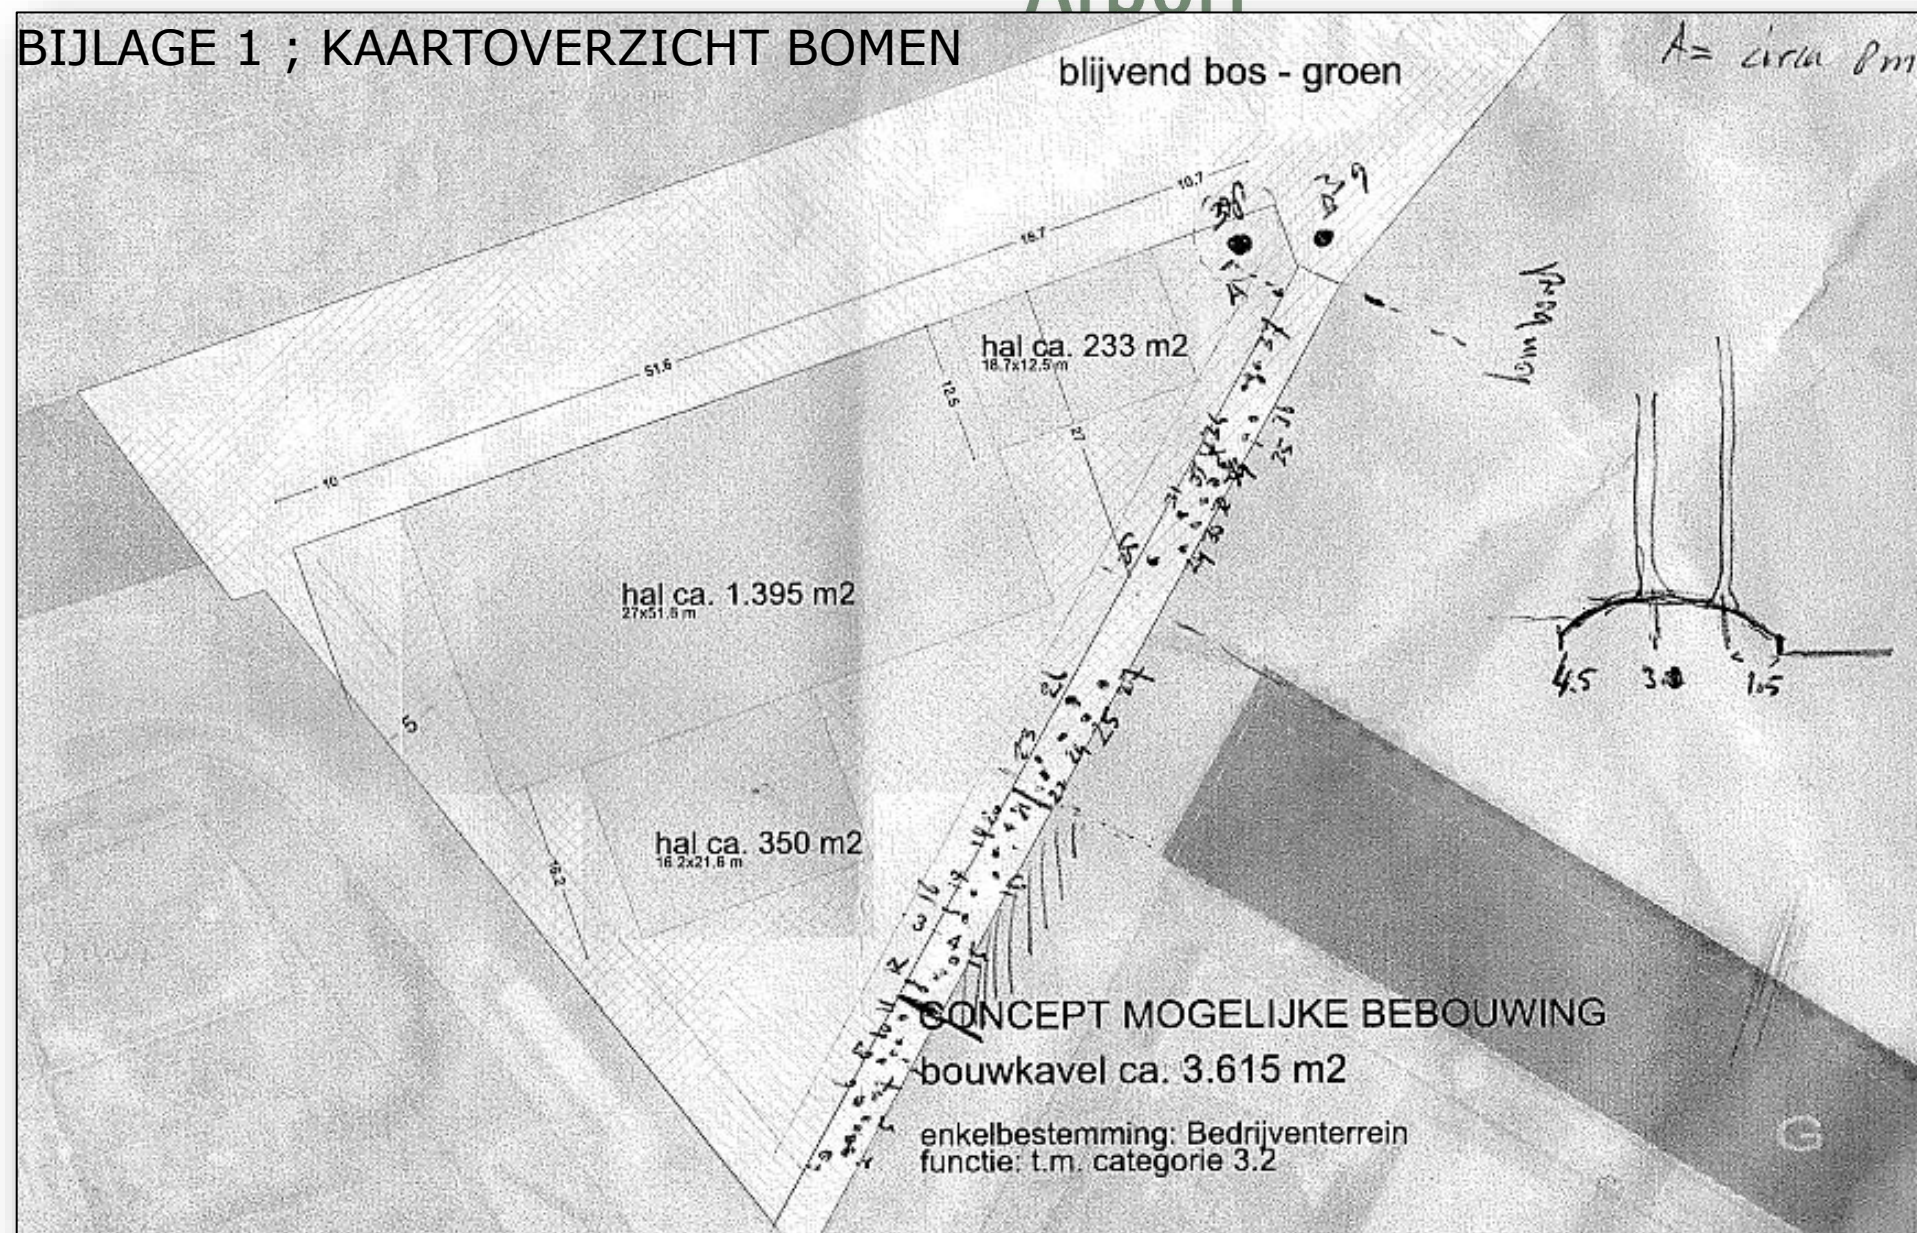
## BIJLAGE 1 ; KAARTOVERZICHT BOMEN

Op basis van een visuele controle is de conditie (groeivermogen) bij één boom als verminderd aangeduid (nr. 6). Vier bomen zijn afgestorven (nr. 12 en 14) of afstervend (nr. 38 en 39). Bij de overige bomen is de conditionele gesteldheid als normaal (lees; goed) aangemerkt.
