RAPPORTAGE BOMEN EFFECT ANALYSE

RAPPORT: BEA-150621B-245

OBJECT: TREURWILG

LOCATIE: SINT PLECHELMUSPLEIN TE DEURNINGEN

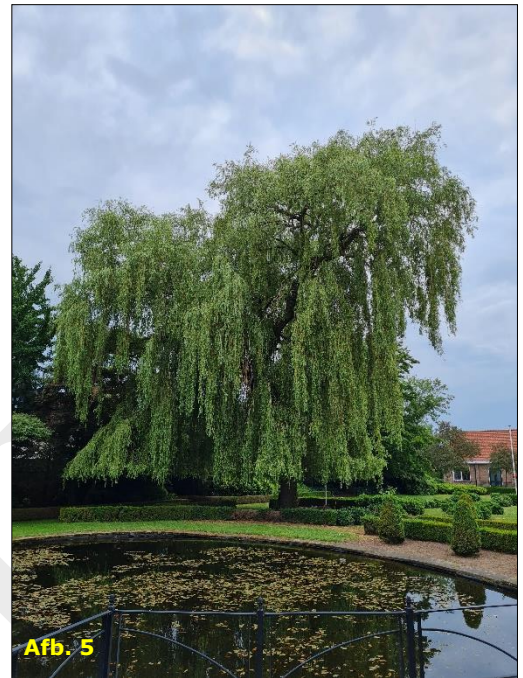
STABILITEIT	BEOORDELING	OPMERKING
Stamvoet	Goed	
Stam	Redelijk	Holte westzijde op 4 meter hoogte deels ingerot, geen breukrisico.
Kroon	Matig	dood hout, spechtengaten/holten zuidoostelijke gesteltak; breukrisico
Mech.belasting	Matig	Zie boven
Veiligheid algemeen	Matig	Behandelbaar; dood hout verwijderen en krooncorrectie toepassen

CONDITIE	BEOORDELING	OPMERKING
Bladbezetting	normaal	
Bladgrootte	normaal	
Bladkleur	normaal	
Twijgontwikkeling	verminderd	verminderde ontwikkeling in de bovenkroon
Conditie algemeen	verminderd

De conditionele gesteldheid alsook de mechanische kwaliteit van de boom is redelijk, waarop ook een goed toekomstperspectief is gebaseerd. De meervoudige toppen en de onevenredige ontwikkeling hiervan (en eerdere takbreuk) zal leiden tot een hoger risico op hogere kroonbreuk c.q. takbreuk. Een krooninname zal derhalve noodzakelijk zijn. De groeiplaatsomstandigheden zijn goed, hoewel deze nu wordt afgedekt door een anti-worteldoek. Een natuurlijk afbraakproces van blad en ontstaan van organisch materiaal wordt hierbij beperkt en is verminderd beschikbaar voor de boom. De toekomstverwachting is redelijk tot normaal, maar dient t.a.v. bovengenoemde gebreken in kroon gecorrigeerd te worden.
