## RENOVATIEPLAN

Projectomschrijving : Verbouw karakteristieke schuur naar woning te Oud Ootmarsum

Projectnummer : 25-014

Datum : 17-07-2025

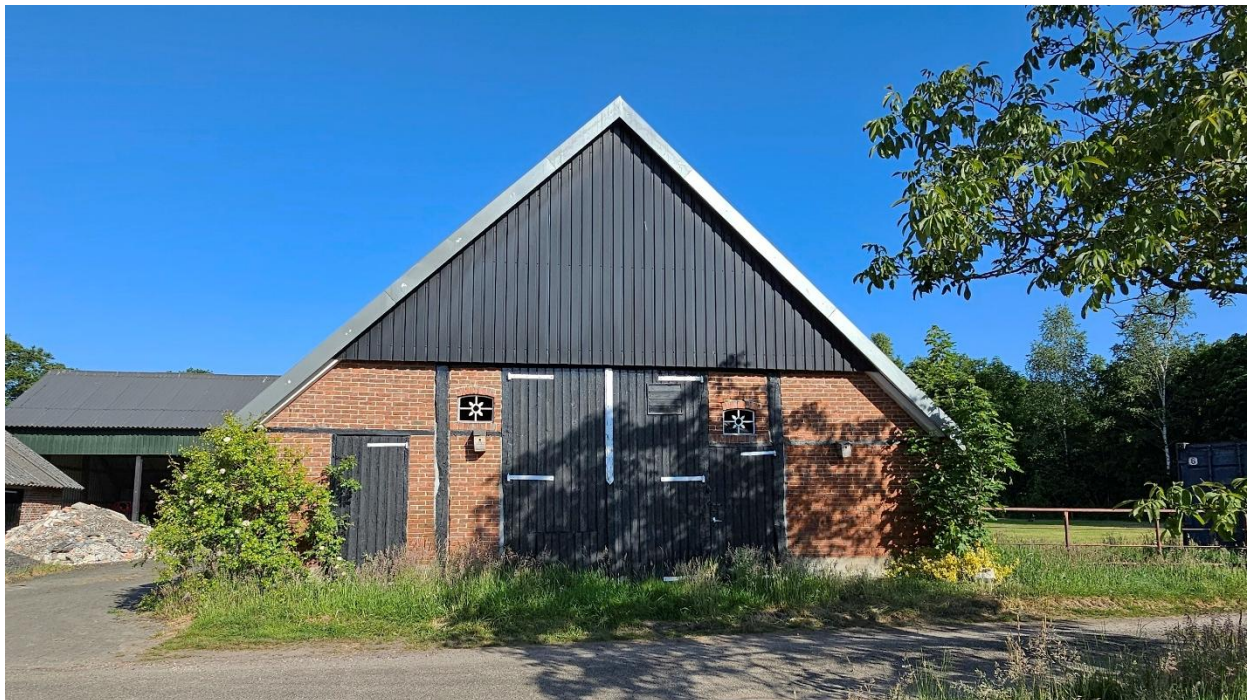
Vorgevel, zuidoostzijde

In de vorgevel is de nog oorspronkelijke vakwerkindeling behouden gebleven. Verder zijn de dubbele baanderdeuren en stiepel in het midden van de gevel, de beide staldeuren aan weerszijden van de baanderdeuren en de twee ingemetselde stalen stalraampjes, met een kopse segmentboog erboven, nog aanwezig. Voor de verticale houten beplanking, van de kenmerkende topgevel zijn in het verleden stalen damwandplaten aangebracht. En over de oorspronkelijke houten windveren zijn stalen windveren gezet. Het grootste gedeelte van het metselwerk in de vorgevel is in een latere periode hersteld en opnieuw opgetrokken in een halfsteens metselwerkverband.

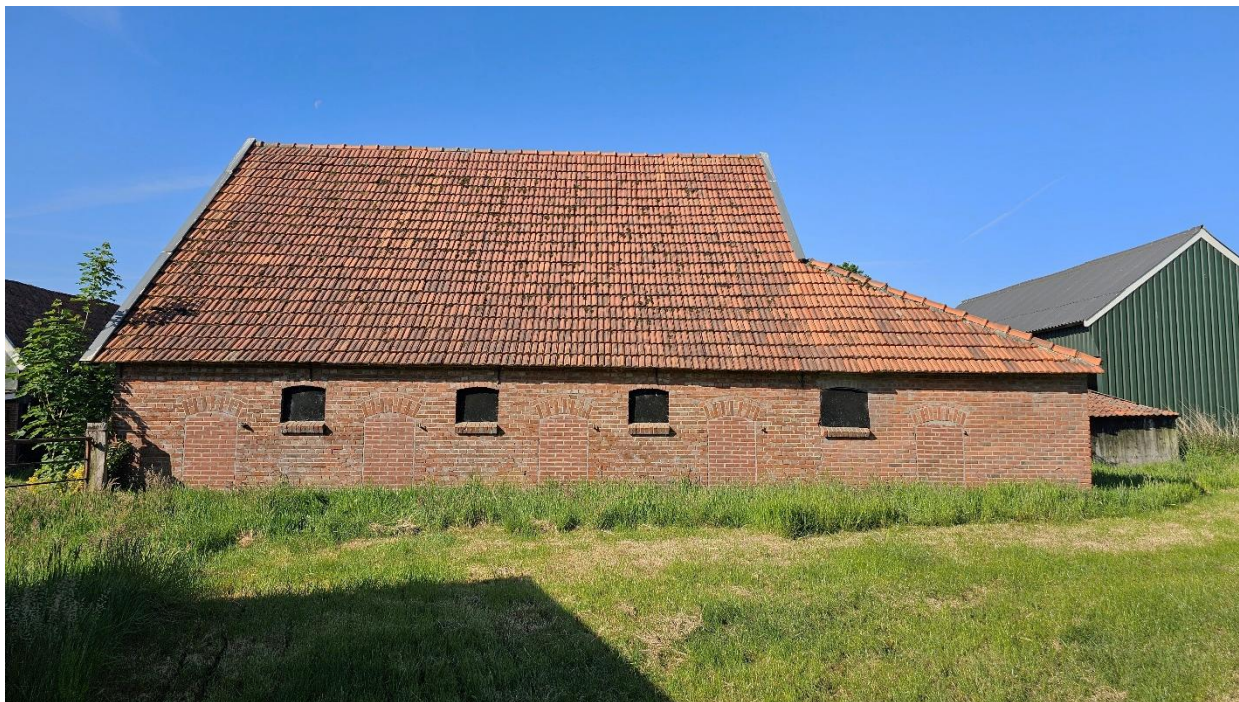
Rechterzijgevel, noordoostzijde

In de Rechterzijgevel zijn de oorspronkelijke staldeuren dichtgemetseld. Ter plaatse van de stalen stalramen is, zowel aan de binnen- als aan de buitenzijde van deze stalramen, beplating aangebracht. De steens segmentbogen van de oude staldeuropeningen zijn nog intact, waardoor de kozijnen in het metselwerk goed te reconstrueren zijn. Verder zijn in de gevel vijf metalen muurankers aangebracht, die de buitenmuur verbinden met de achterliggende gebintligger. Onder de dakrand zijn de uitkragende stenen in het metselwerk goed zichtbaar, die de onderste rij dakpannen ondersteunen. De dakpannen op zowel het originele dak als op de latere uitbouw zijn niet origineel en zijn waarschijnlijk gelijk met de bouw van de uitbouw in 1952 vervangen.

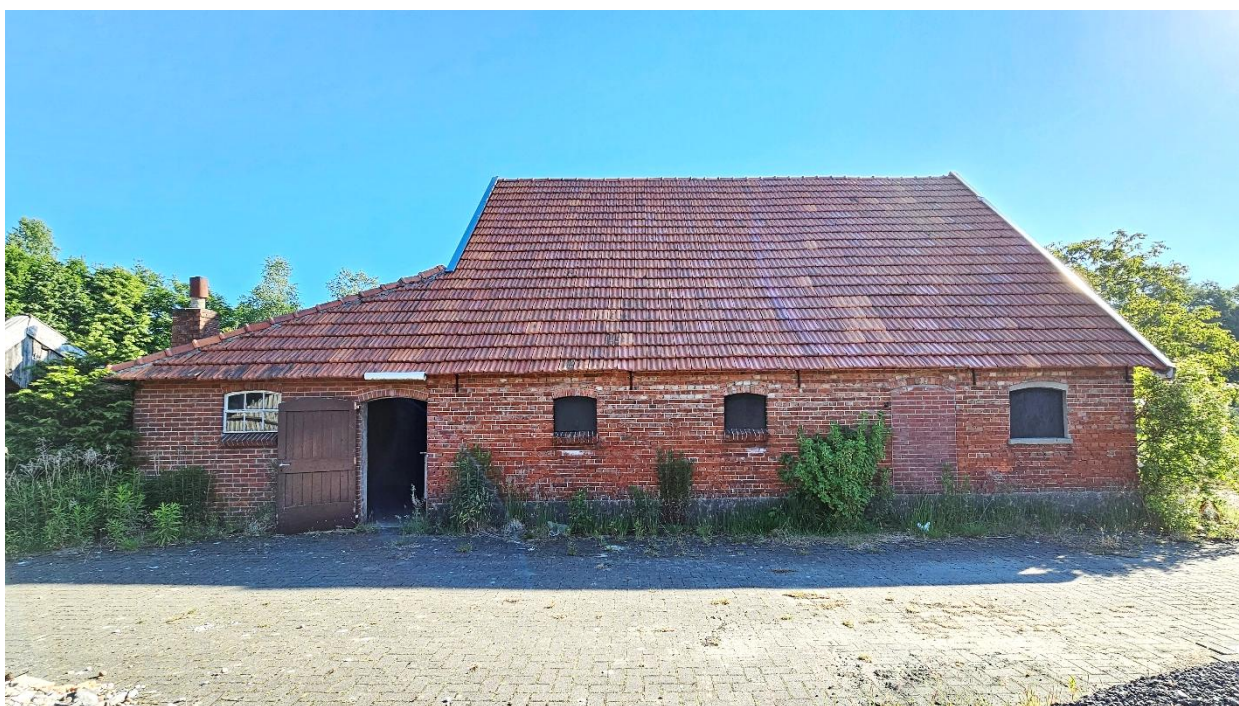
Linkerzijgevel, zuidwestzijde

Hetzelfde geldt voor de linkerzijgevel. In het oorspronkelijke deel zijn ook hier de deuropening dichtgemetseld en zijn de stalen stalramen aan beide zijden voorzien van een beplating. In het verleden is één raam, inclusief de segmentboog en de bakstenen raamdorpel, vervangen door een groter exemplaar. Daarbij zijn een betonnen gebogen latei en een betonnen raamdorpel aangebracht. De deur en het stalen stalraam ter plaatse van de latere uitbouw zijn nog aanwezig. Ook zijn in deze gevel de vijf metalen muurankers en het uitkragende metselwerk aanwezig en zijn de dakpannen niet origineel.

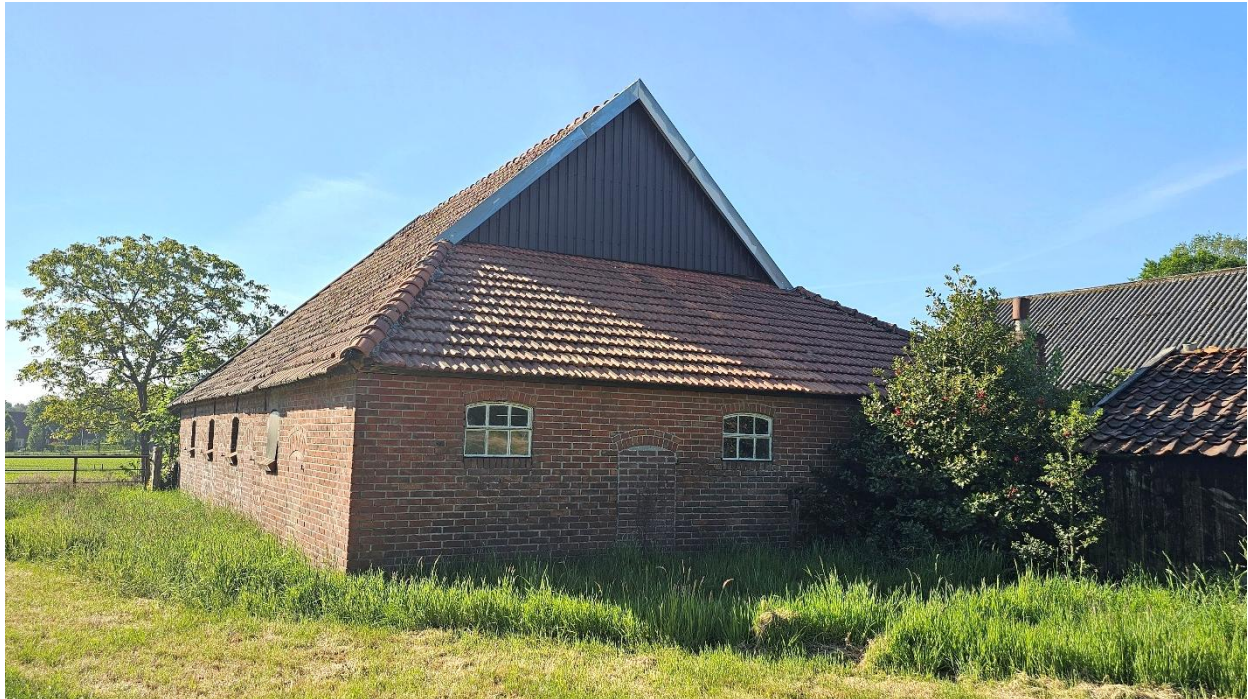
Achtergevel, noordwestzijde

De oorspronkelijke achtergevel wordt grotendeels aan het oog onttrokken door de later aangebrachte uitbouw. Net als bij de voorgevel zijn over de verticale houten beplanking stalen damwandplaten aangebracht, en over de oorspronkelijke houten windveren zijn stalen exemplaren geplaatst. Binnen is te zien dat de oorspronkelijke vakwerkindeling bewaard is gebleven, evenals de twee ingemetselde stalen stalraampjes. Het oorspronkelijke metselwerk van de achtergevel is aan beide zijden volledig bedekt met cementstuc. Aan de oorspronkelijke buitenzijde van de achtergevel is in de uitbouw de verticale houten beplanking van de topgevel nog zichtbaar. De achtergevel van de latere uitbouw bevat nog de stalen stalramen. De deuropening is dichtgemetseld, waarbij de kopse segmentboog behouden is gebleven. De dakpannen op de uitbouw zijn gelijk aan de dakpannen ter plaatse van de zijgevels.

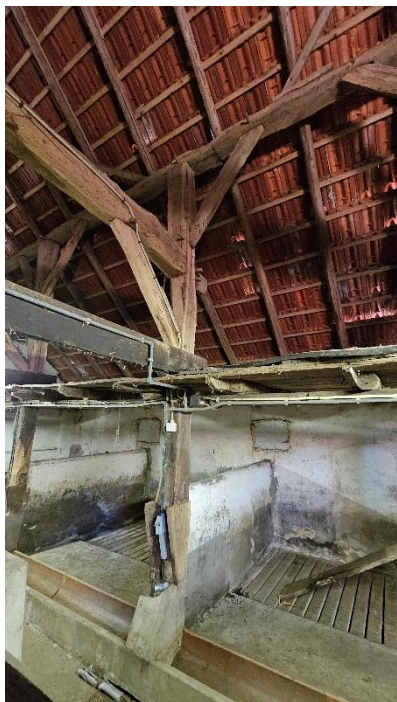
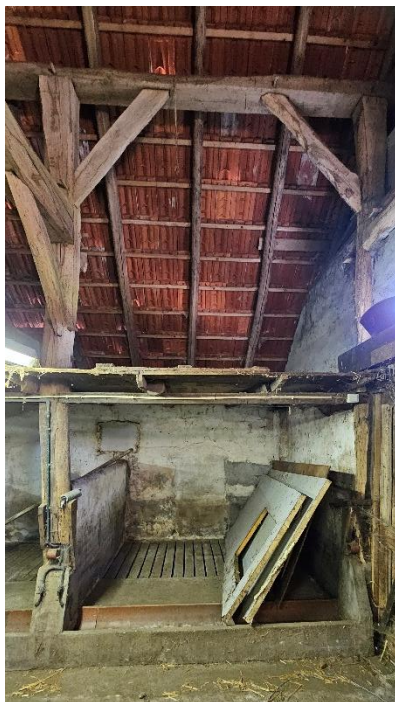
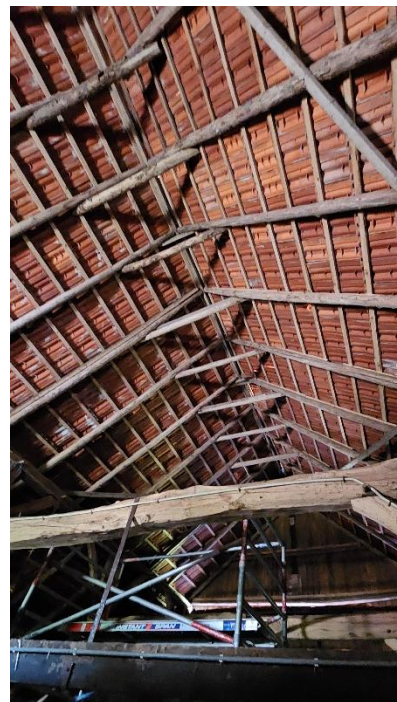
Ankerbalkgebinten met sporenkap

Binnen in de oorspronkelijke schuur zijn de originele ankerbalkgebinten met merktekens nog goed zichtbaar. De gebintstaanders zijn in het verleden aan de onderzijde ingekort en geplaatst op betonnen poeren, die deel uitmaken van een voedergoot. Aan de onderzijde zijn de staanders bovendien ingekeept ten behoeve van het oude voedersysteem. Boven de stallen bevinden zich tussen de gebinten en de zijgevels de hildebalken en houten planken, die dienst deden als opslagruimte of hooizolder. De sporenkap met hanenbalken is waarschijnlijk niet meer origineel en op een latere datum hersteld. Het dak is gedekt met rode pannen die, net als de panlatten, ook niet origineel meer zijn. Deze zijn waarschijnlijk gelijk met de bouw van de uitbouw in 1952 vervangen.

Zodra de nieuwe vloer en de natuurstenen poeren zijn aangebracht, worden de ankerbalkgebinten hersteld. De later toegevoegde horizontale balken aan de ankerbalkgebinten worden verwijderd. De gebinten worden waar nodig versterkt, en aangetast hout wordt vervangen door nieuw hout van dezelfde houtsoort en afmetingen, passend binnen de historische context van het gebouw. Tijdens de werkzaamheden wordt de constructieve samenhang van de kapconstructie nauwlettend bewaakt, zodat de oorspronkelijke draagstructuur behouden blijft of wordt hersteld. Tevens worden de hildebalken ter plaatse van de gebinten hoger geplaatst, zodat ter plaatse van de voormalige stallen een vrije hoogte van circa 2600mm ontstaat. De overige hildebalken worden verwijderd. Na het herstel van de ankerbalkgebinten wordt de sporenkap aangepakt. Beschadigde of verzwakte sporen worden hersteld of vervangen, met inachtneming van de bestaande profilering en verbindingen. De

gehele houtconstructie wordt preventief behandeld tegen houtaantastende insecten. Ter plaatse van de latere uitbouw wordt de draagconstructie van het dak aangepast volgens voorstel van de constructeur. Vervolgens worden er nieuwe sporen aangebracht die qua vorm en materiaal aansluiten bij de sporen van de oorspronkelijke schuur. Op de nieuwe en herstelde sporen worden Douglas planken van 20 mm dik, fijnbezaagd, aangebracht. Deze planken vormen het zichtbare dakbeschot. Douglas zorgt voor duurzaamheid en een natuurlijke uitstraling. Boven op het dakbeschot wordt regelwerk aangebracht en vervolgens worden de SlimFix geïsoleerde dakplaten gemonteerd. Deze platen zorgen voor een goede thermische isolatie, wat bijdraagt aan het comfort en de energiezuinigheid van het gebouw. Op de dakplaten worden vervolgens tengels en panlatten bevestigd. Ten slotte worden de bestaande rode dakpannen zorgvuldig teruggeplaatst. Dit hergebruik draagt bij aan het behoud van het authentieke uiterlijk van het dak en is bovendien een duurzame keuze. Om het regenwater op een gecontroleerde manier te kunnen afvoeren van het dak, worden er zinken goten en hwa's aangebracht. De Rc-waarde van het dak moet gemiddeld minimaal  $6,3 \text{ m}^2\text{K/W}$  zijn.
