Rapportage Asbestinventarisatie  
van een woon- winkelpand met garage gelegen op de locatie  
Herenstraat 23, 25 en 25a, 2291 BB te Wateringen

Projectnummer: A9085 Versie: 1.0

| Type bouwwerk | : woon- winkelpand met garage |
| Datum onderzoek | : 7 maart 2024 |

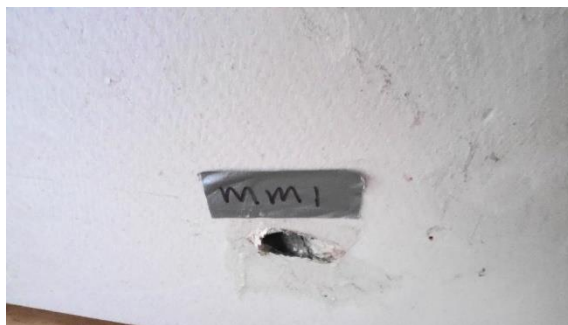
| Bron Nr. | Monster nr. | Locatie | Materiaal | Resultaat | Hecht-gebonden | Risico-Klasse | Hoeveelheid |
|---|---|---|---|---|---|---|---|
| Bron1 | MM1 | Garage | Plafondbeplating | 15-30% Amosiet | Nee | 2A binnen-sanering | 1 x 27 m <sup>2</sup> |

Foto 2. Asbesthoudende plafondbeplating (bron Bron1)

De asbesthoudende materialen dienen te worden verwijderd door een bedrijf welke in het bezit is van het Procescertificaat Asbestverwijdering. De risicoklasse-indeling is bepaald met behulp van het programma SMART, opgesteld door Stichting Certificatie Asbest (Ascet). In bijlage D treft u de brongerelateerde output van de risicoklasse-indeling aan.

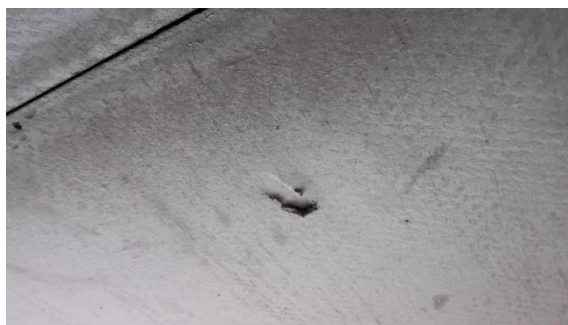
Foto 4. Asbesthoudende plafondbeplating (bron Bron1)

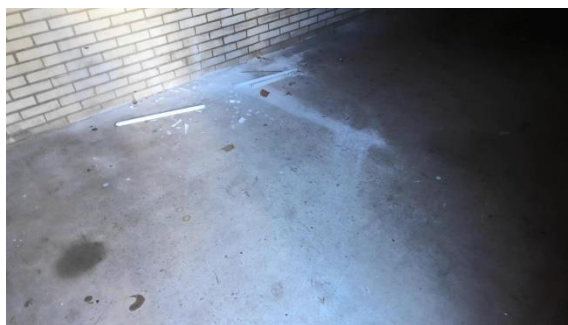
| De beplating is plaatselijk beschadigd. Er zijn visueel geen restanten aangetroffen. In verband met de schade zijn een tweetal kleefmonsters genomen om een asbestverontreiniging vast te stellen dan wel uit te sluiten (Bron 2). |

Foto 6. Niet-asbesthoudende inkadering (bron Bron2)

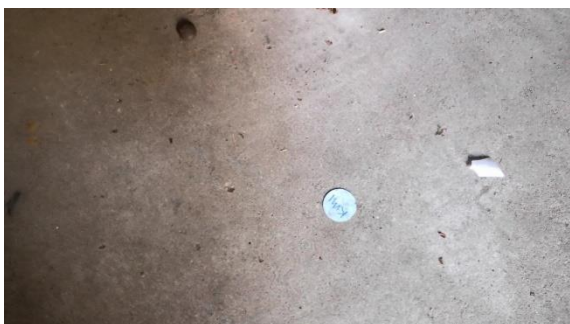
Foto 7. Niet-asbesthoudende inkadering (bron Bron2)

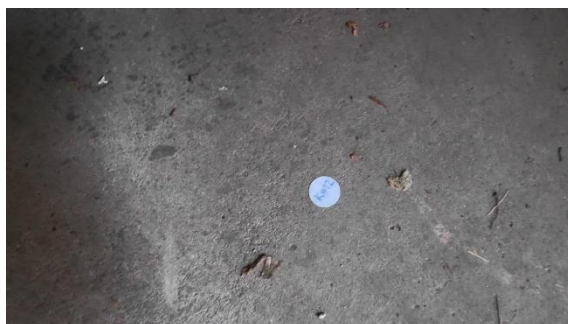
Foto 8. Niet-asbesthoudende inkadering (bron Bron2)

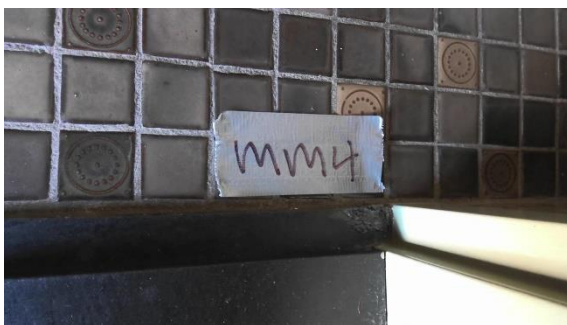
| Bron Nr. | Monster nr. | Locatie | Materiaal | Resultaat | Hecht-gebonden | Risico-Klasse | Hoeveelheid |
|---|---|---|---|---|---|---|---|
| Bron4 | MM4 | Woning toilet, Woning washok en Woning badkamer | Dorpel | 10-15% Chrysotiel | Ja | 2 binnen-sanering | 1 x 1 stuks,<br>1 x 1 stuks<br>en<br>1 x 1 stuks |

Foto 21. Asbesthoudende dorpel (bron Bron4)
