## Volledig TYPE A Asbestinventarisatierapport

**Voormalig gemeentehuis  
gelegen aan de Hoofdstraat 6 te de Lier**

**Projectnummer:** 1205026-A  
**Project:** Voormalig gemeentehuis  
gelegen aan de Hoofdstraat 6 te de Lier

**datum:** 11-07-2012

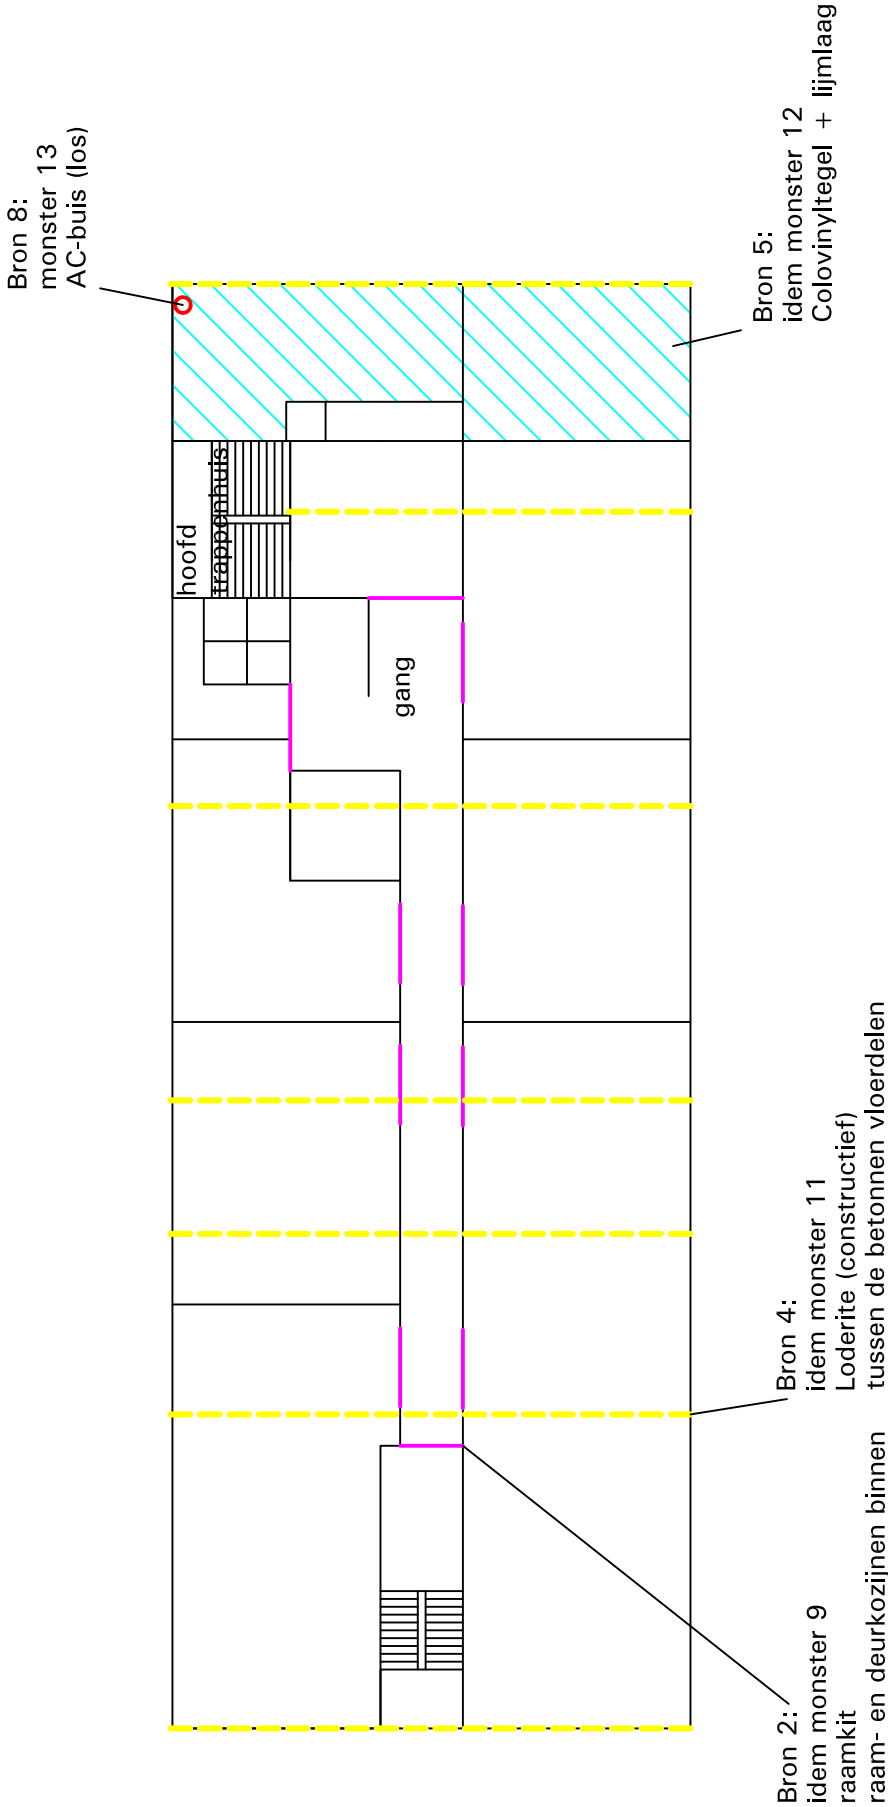
Overzicht asbesthoudende materialen

- raamkit
- colovinyltegels + lijm laag (zwart)
- AC-buis
- loderite (constructief)

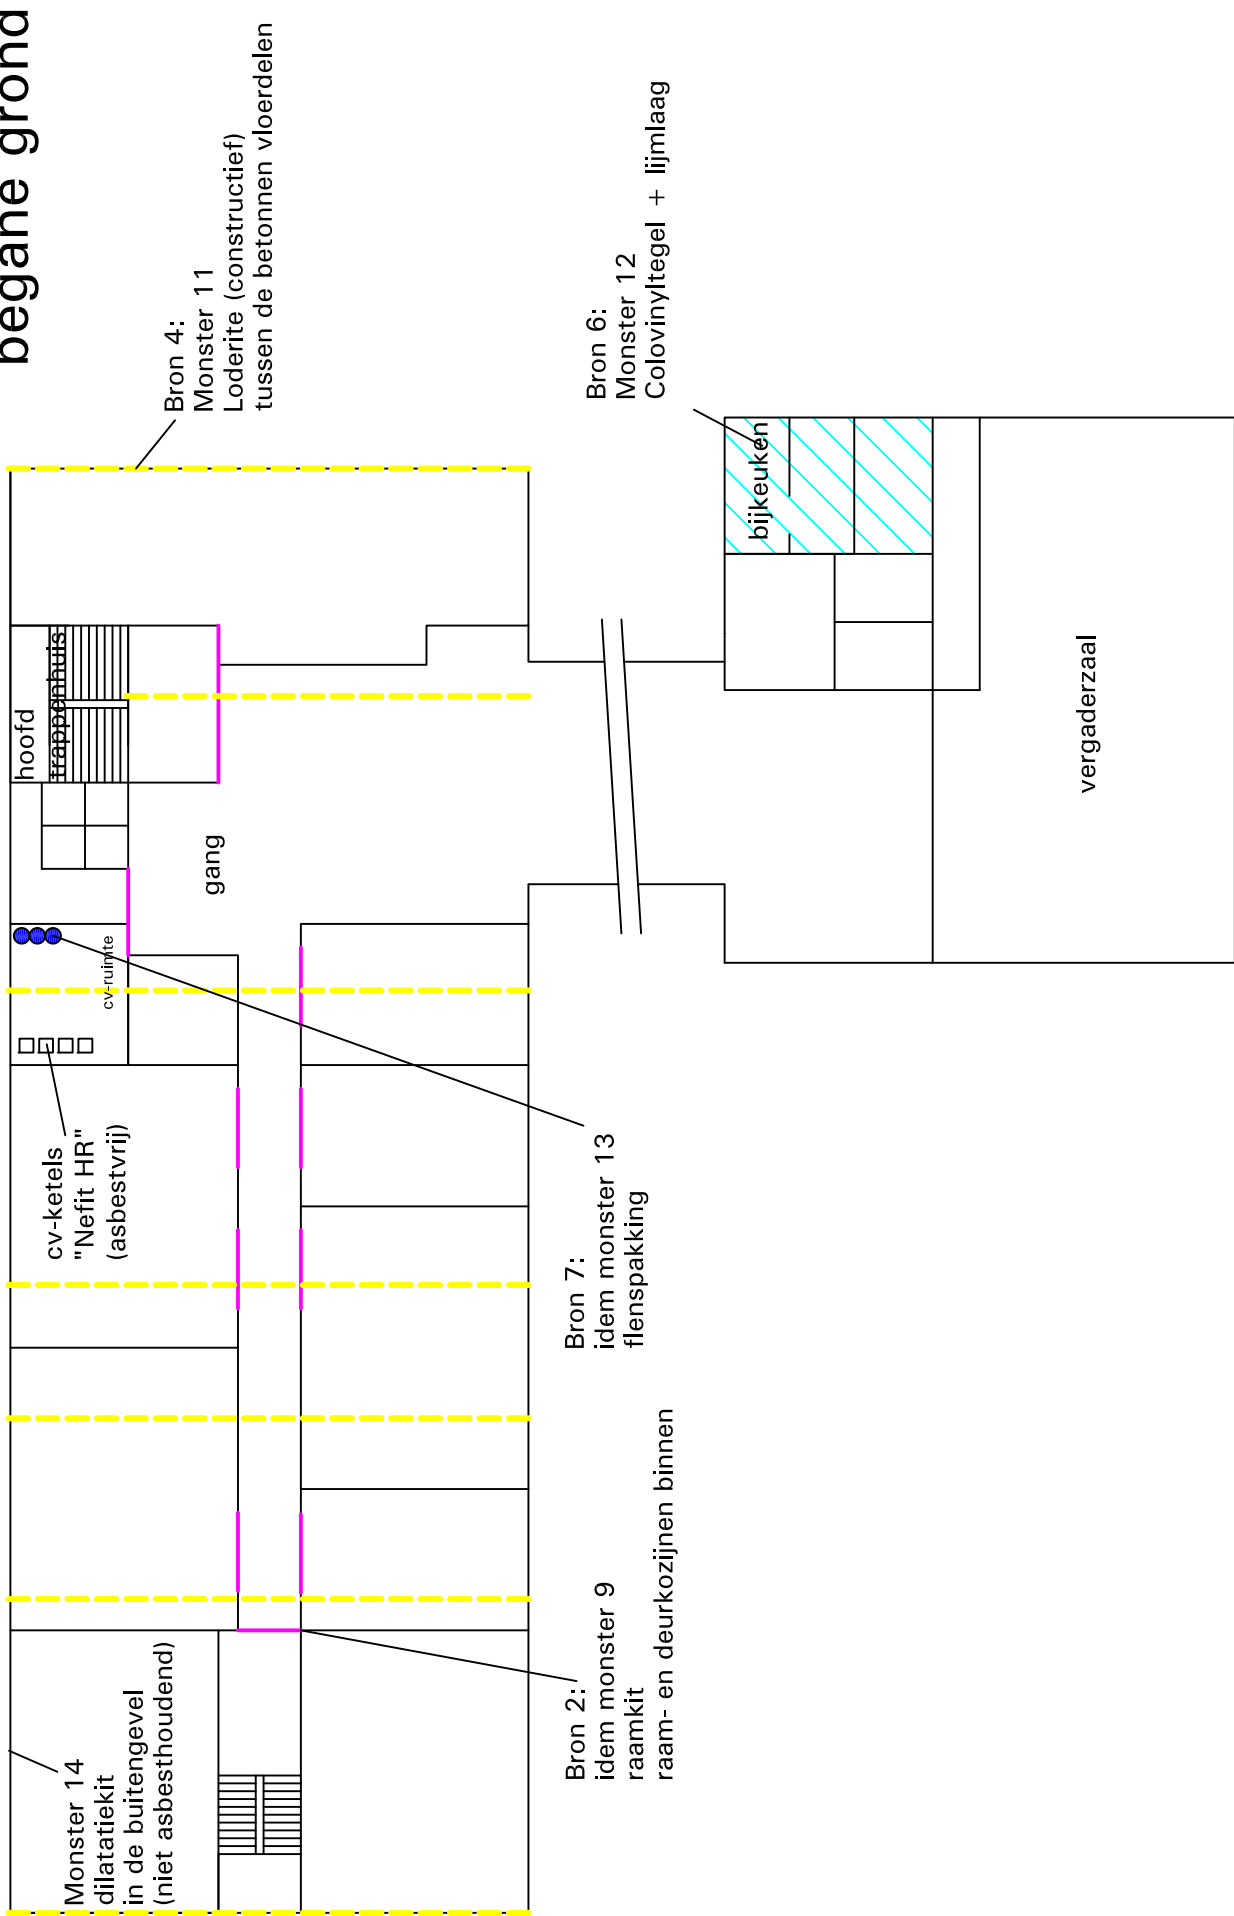
# begane grond

## Overzicht asbesthoudende materialen

- raamkit
- colovinyltegél + lijm laag (zwart)
- Flenspakkíng
- loderite (constructief)

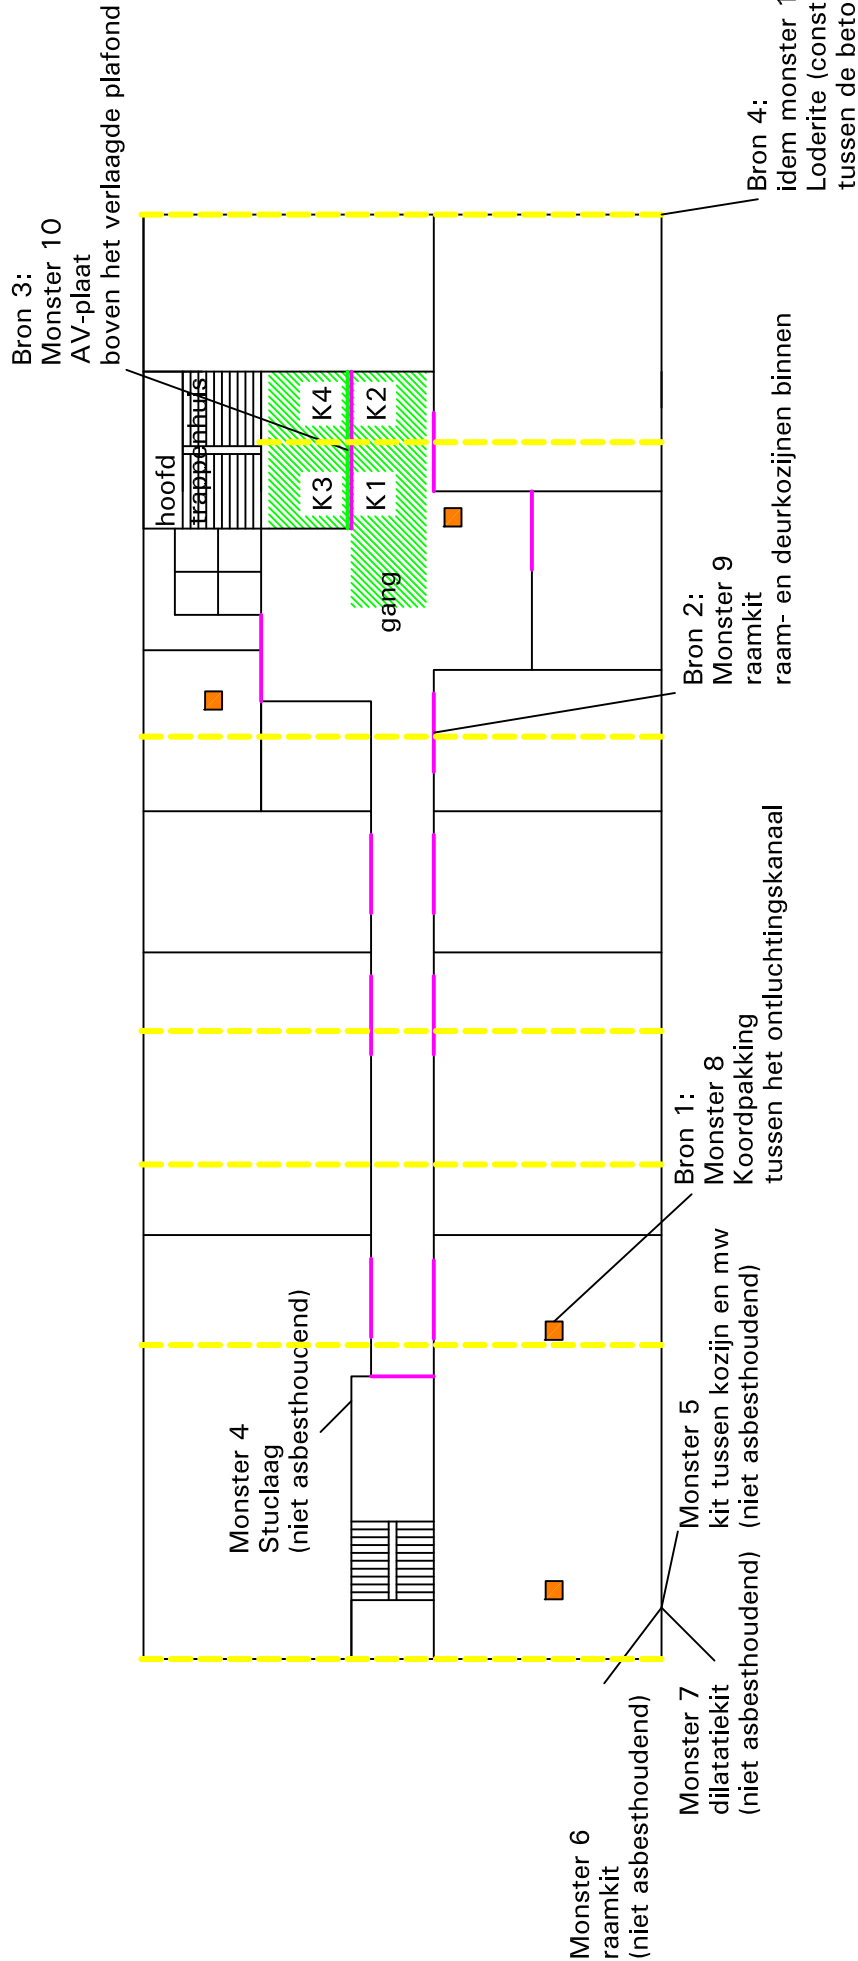
# 1e verdieping

| Overzicht asbesthoudende materialen | | | | K1, K2 etc. = Kleefmonsternamen (geen asbest in aangetoond) | | | |
| <div><div></div> koord tussen metalen ontluuchting</div> <div><div></div> raamkit</div> <div><div></div> AV-plaat</div> <div><div></div> loderite (constructief)</div> | JABOR Advies B.V.<br>Westvlietweg 72-P<br>2495 AA Den Haag<br>Tel.: 070 - 390 74 44<br>Fax: 070 - 390 66 77<br>e-mail: info.advies@jabor.nl | | | Onderwerp: | Voormalig gemeentehuis gelegen aan de Hoofdstraat 6 in te De Lier | | |

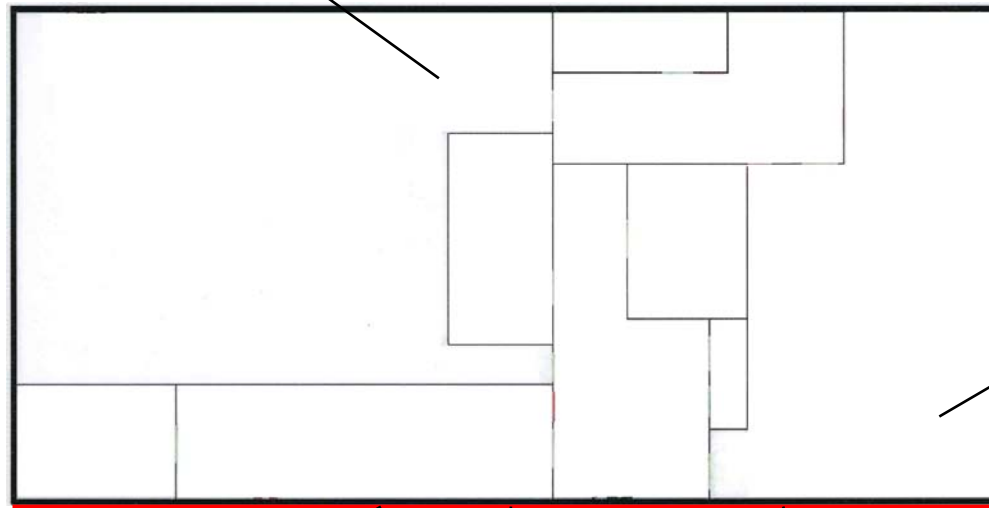
Monster 18  
Plaatmateriaal tegen het plafond  
(niet asbesthoudend)

Monster 17  
Onderlaag zeil vloerbedekking  
(niet asbesthoudend)

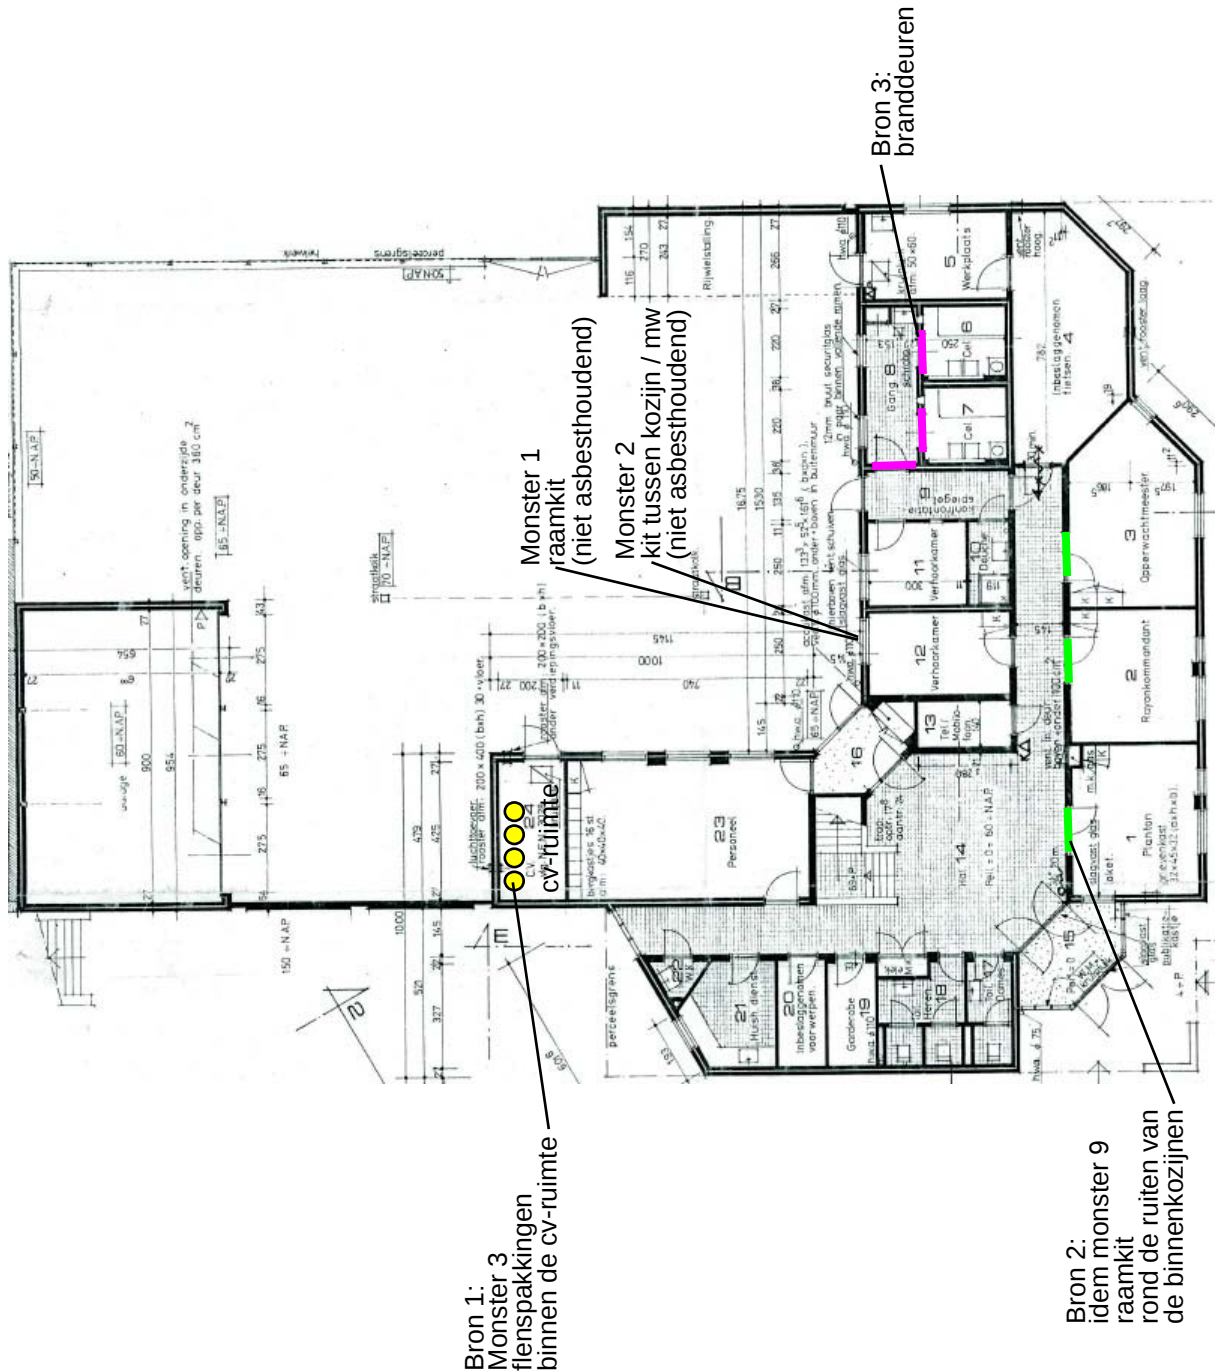
| Overzicht asbesthoudende materialen | | JABOR Advies B.V. | | Onderwerp: | | Projectnr.: | |
| raamkit | | Westvlietweg 72-p | Datum | Par.: | Voormalig politiebureau gelegen aan 't Perron 2 te De Lier | 1205026 | |

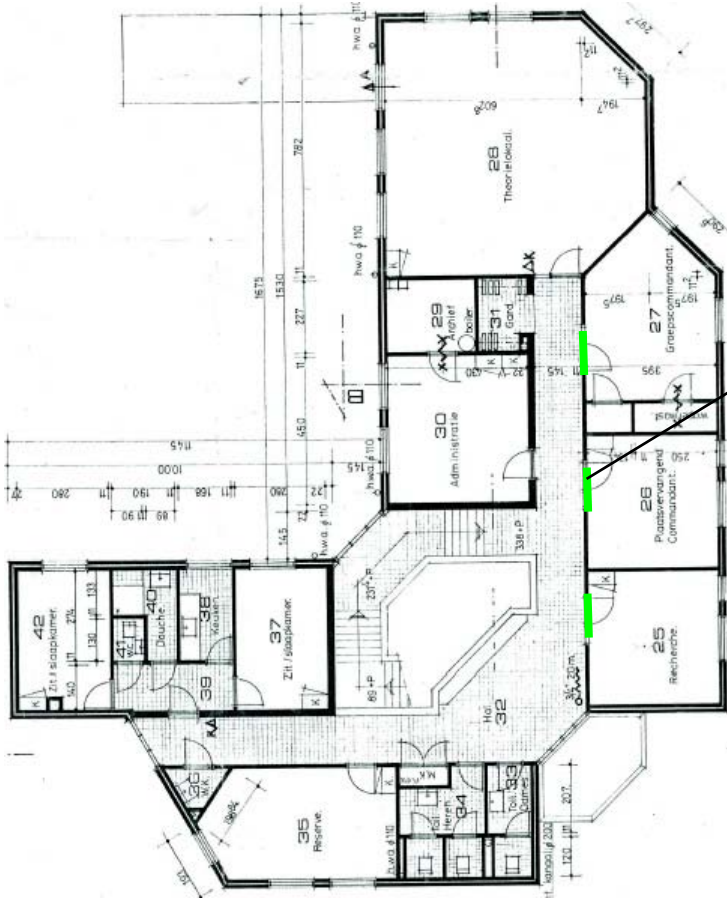
1e verdieping

Bron 2:  
idem monster 9  
raamkit  
rond de ruiten van

Overzicht asbesthoudende materialen
