## Verkennd bodem- en asbestonderzoek

Blikweg 5a te Neede

| Projectnummer | MT-210126 |

| Datum | 10 mei 2021 |

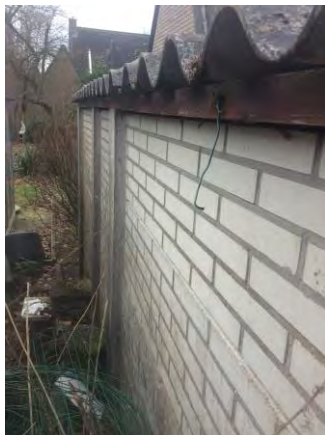
Figuur 8: Overzichtsfoto bebouwing

De schuur heeft vermoedelijk een asbestgolfplaten dak. De platen zijn voor zover waarneembaar niet beschadigd. Het regenwater wordt niet opgevangen door dakgoten en hierdoor niet afgevoerd naar het riool. Hierdoor is de kans op besmetting van het maaiveld aanwezig. Ter plaatse is een asbestinventarisatie uitgevoerd. Hieruit is gebleken dat er sprake is van asbesthoudende dakbeplating. Zie de hieronder weergegeven foto's van de aanwezige bebouwing.

Derhalve is de locatie grotendeels onverdacht op het voorkomen van asbest in de bodem. Ter plaatse van het schuurtje wordt direct een asbestonderzoek conform NEN5707 uitgevoerd.

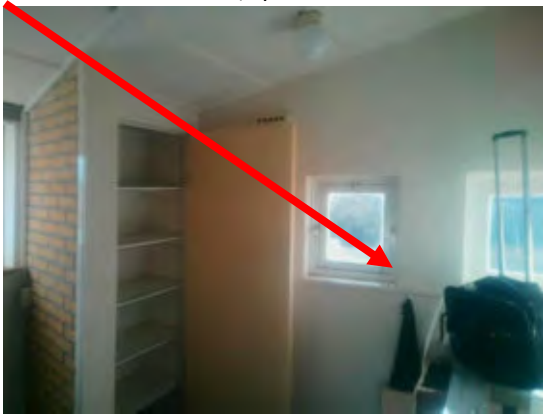
Foto 22 | Spouwstroken

| <b>Bronnummer</b> | 7 |

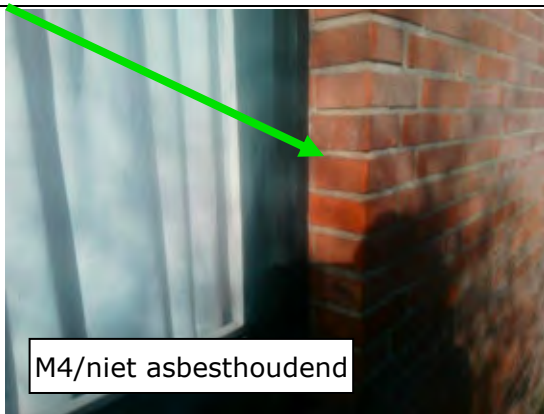
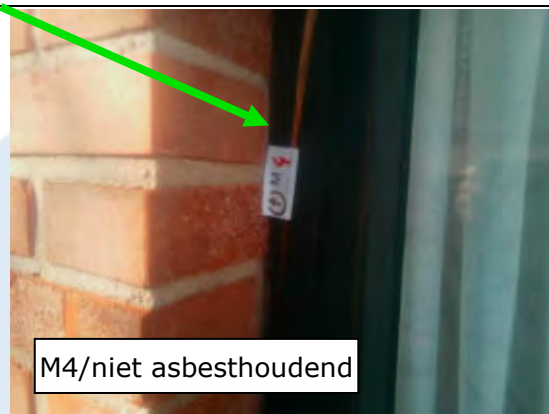
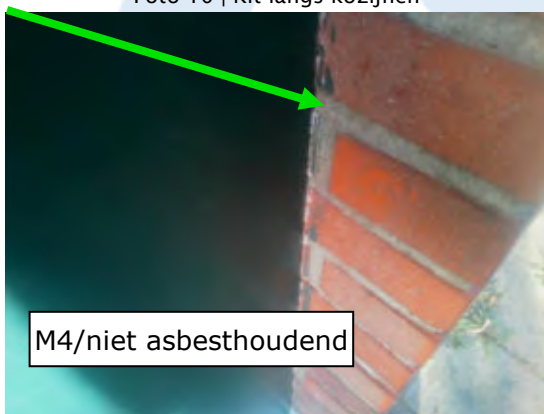
Foto 10 | Kit langs kozijnen

Foto 11 | Kit langs kozijnen

Foto 12 | Kit langs kozijnen

| Monster nr. RPS | Monstergegevens opdrachtgever | Soort materiaal | Soort asbest+massa % bij benadering | Hecht-gebondenheid | Opmerking |
|---|---|---|---|---|---|
| 21-026785 | M4 Kit langs kozijnen | Kit | Niet aantoonbaar | n.v.t. | - |

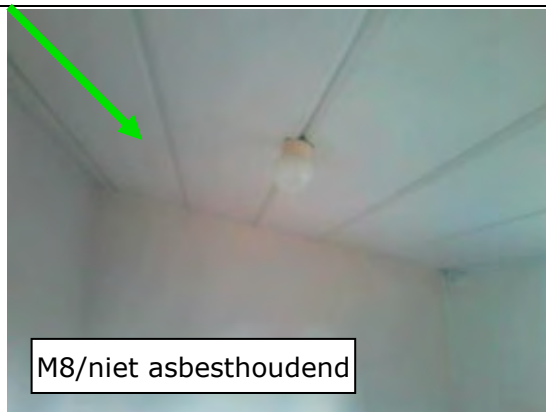
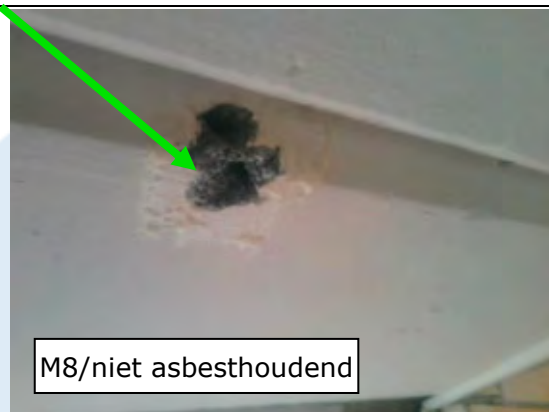
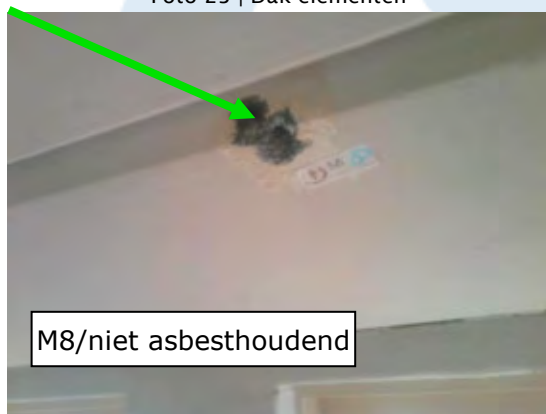
Foto 23 | Dak elementen

Foto 24 | Dak elementen

Foto 25 | Dak elementen

| Monster nr. RPS | Monstergegevens opdrachtgever | Soort materiaal | Soort asbest+massa % bij benadering | Hecht-gebondenheid | Opmerking |
|---|---|---|---|---|---|
| 21-026789 | M8 Dak elementen | Overige materialen | Niet aantoonbaar | n.v.t. | - |

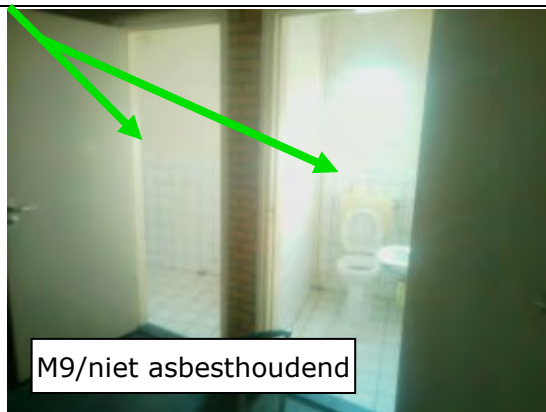
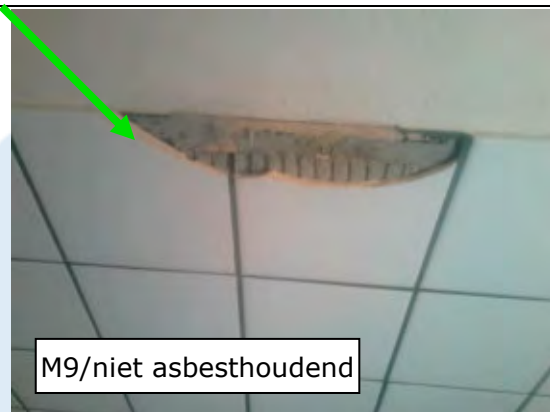
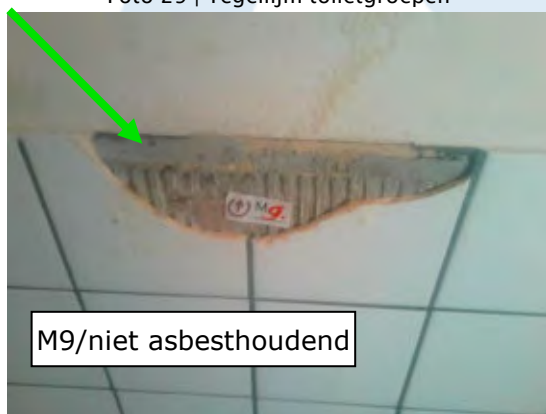
Foto 29 | Tegellijm toiletgroepen

Foto 30 | Tegellijm toiletgroepen

Foto 31 | Tegellijm wandtegels toiletgroepen

| Monster nr. RPS | Monstergegevens opdrachtgever | Soort materiaal | Soort asbest+massa % bij benadering | Hecht-gebondenheid | Opmerking |
|---|---|---|---|---|---|
| 21-026790 | M9 Tegellijn wandtegels toiletgroepen | Lijm | Niet aantoonbaar | n.v.t. | - |

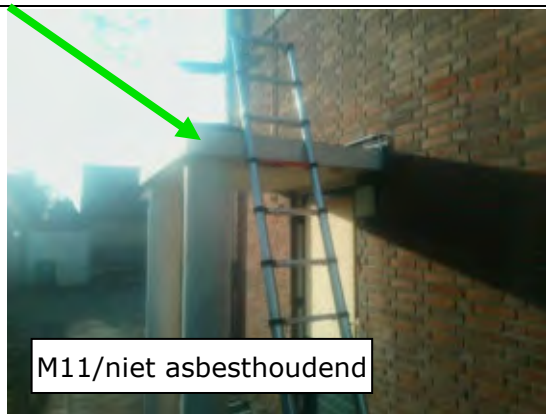
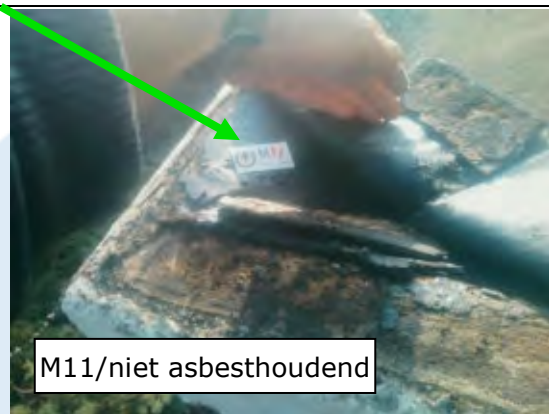
| <b>Opmerkingen</b> | betreft hier de oorspronkelijke dakbedekking |

Foto 37 | Bitumen op overkapping entree

Foto 38 | Bitumen op overkapping entree

| Monster nr. RPS | Monstergegevens opdrachtgever | Soort materiaal | Soort asbest+massa % bij benadering | Hecht-gebondenheid | Opmerking |
|---|---|---|---|---|---|
| 21-026792 | M11 Bitumen op overkapping entree | Bitumen | Niet aantoonbaar | n.v.t. | - |

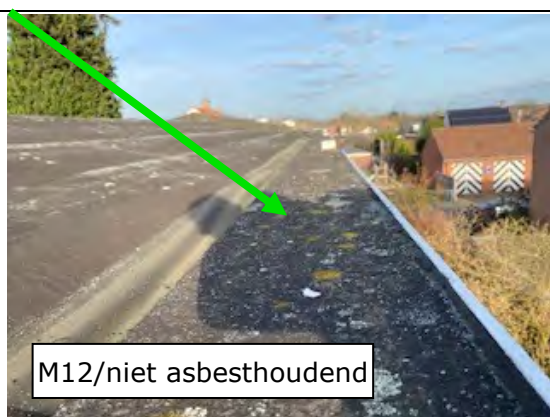
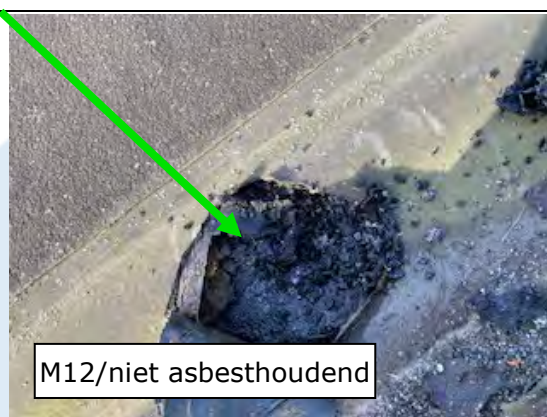
| Opmerkingen | betreft hier de oorspronkelijke dakbedekking |

Foto 39 | Bitumen dakbedekking

Foto 40 | Bitumen dakbedekking

| Monster nr. RPS | Monstergegevens opdrachtgever | Soort materiaal | Soort asbest+massa % bij benadering | Hecht-gebondenheid | Opmerking |
|---|---|---|---|---|---|
| 21-026793 | M12 Bitumen dakbedekking | Bitumen | Niet aantoonbaar | n.v.t. | - |
