## VOORONDERZOEK volgens NEN 5725

### *Industriepark Zelhem*

Rapportnummer: K208601

Opdrachtgever: Gemeente Bronckhorst

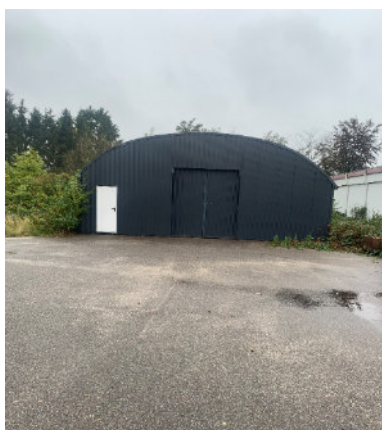
Achterste loods op het terrein

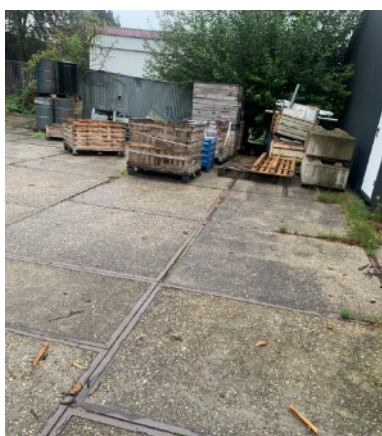
Opslag achter romneyloods

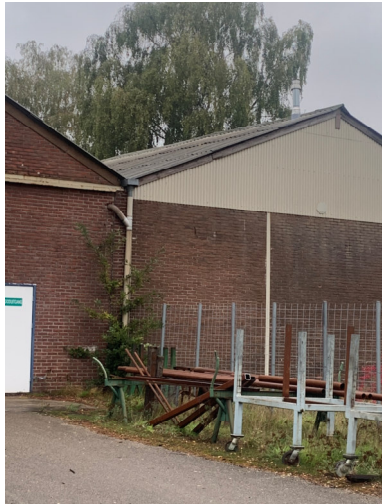
**Achterzijde en zijkant middelste pand.**

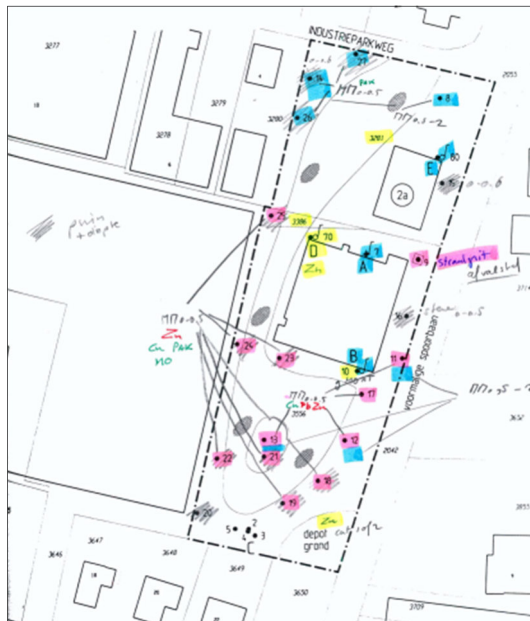
| | | <p>In de bovengrond van het achterterrein is een sterk verhoogd gehalte zink en plaatselijk lood aangetroffen. In de ondergrond zijn deze verhoogde gehalten niet aangetoond.</p> <p>In onderstaande tekening is de onderzoekslocatie weergegeven:</p> |

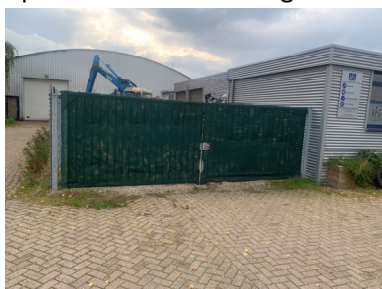
Voorzijde

Vanaf de openbare weg is te zien dat op de locatie opslag van metaal plaatsvindt, zowel in pandig als op een betonverharding.

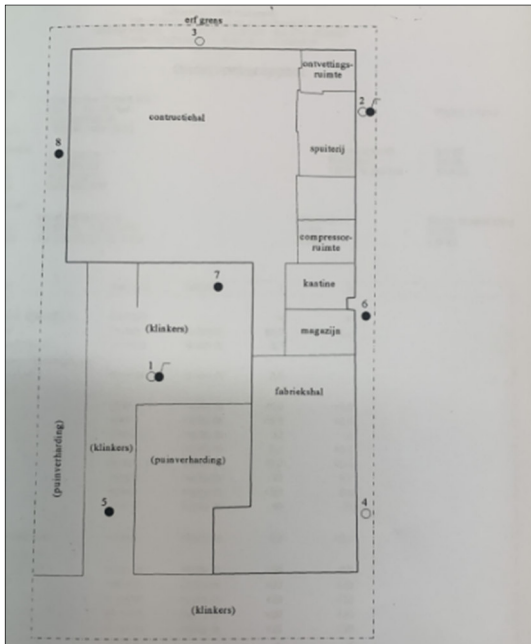
| Soort onderzoek<br>datum | Onderzoeksbureau,<br>rapportnummer | Resultaten |
|---|---|---|
| Verkennd<br>onderzoek<br>1 juni 2005 | Van de Poel Consult<br>1.505.158 | Op de locatie zijn 4 boringen uitgevoerd en 2 peilbuizen geplaatst. In het grondwater is een licht verhoogd gehalte xylenen aangetroffen. Verder zijn in de grond en het grondwater geen verontreinigingen aangetroffen. In onderstaande afbeelding zijn de boringen weergegeven, naast de fabriekshal was destijds een puinverharding aanwezig, deze is niet onderzocht op asbest. |

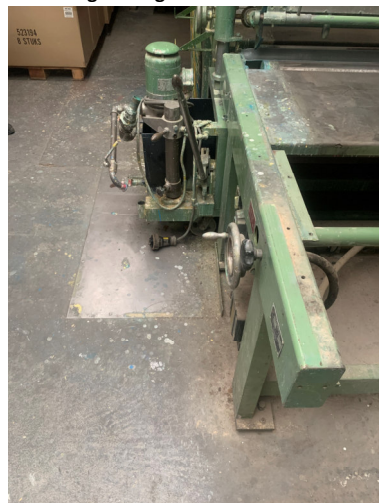
Op enkele plekken zijn de voormalige machines nog aanwezig:

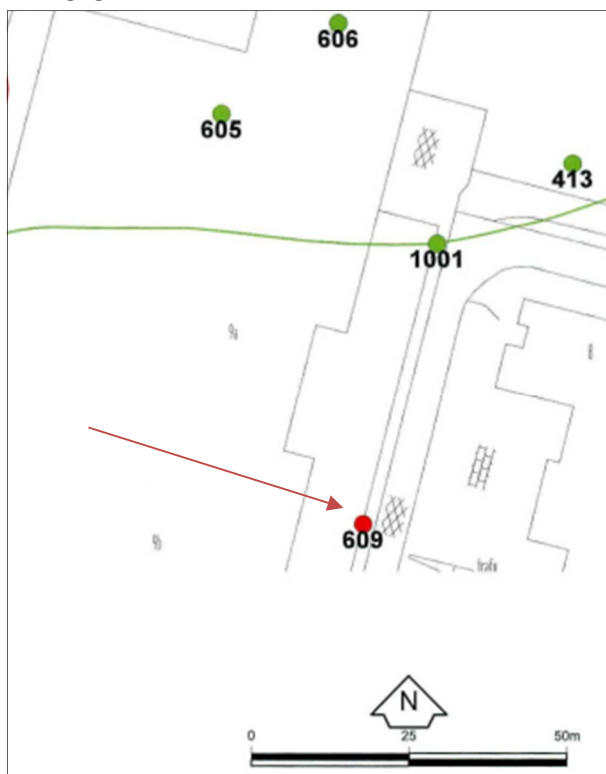
Locatie PB609 (bron: Evaluatierapport grondwatermonitoring, 18 december 2018, L003-4749441eVO-mfv-V01-NL, tekening P00034)

Tevens is de grondwaterverontreiniging op de locatie Industrieweg 9 gemonitord. Er is een stabiele eindsituatie vastgelegd. Conform het monitoringsplan was het niet noodzakelijk minerale olie te analyseren in het grondwater, dit is in de laatste uitgevoerde ronde (2012) wel uitgevoerd. Hierbij is in peilbuis 609 (6-7 m-mv) een sterk verhoogd gehalte minerale olie aangetroffen (6000 µg/l). Deze verontreiniging is verder niet onderzocht. De locatie van de peilbuis is in onderstaande afbeelding weergegeven.

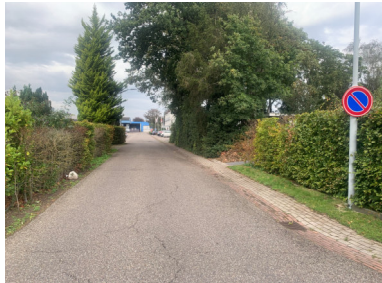
ingang Industriepark (vanaf Stikkenweg in noordelijke richting)

De verharding op de locatie bestaat uit asfalt met langs de weg plaatselijk strookjes klinkers. Op de kruising met de Oude Spoorbaan en Handelsweg is een nieuwere laag aanwezig.
