**INSPECTIERAPPORT 2021**  
**Objectnummer LB2674B**  
**Antoniusbau**  
**Watersley 1**  
**Sittard**

Inspectienummer : LB2674B-2021-01-15

**Onderdeel Rijksnummer 33777**

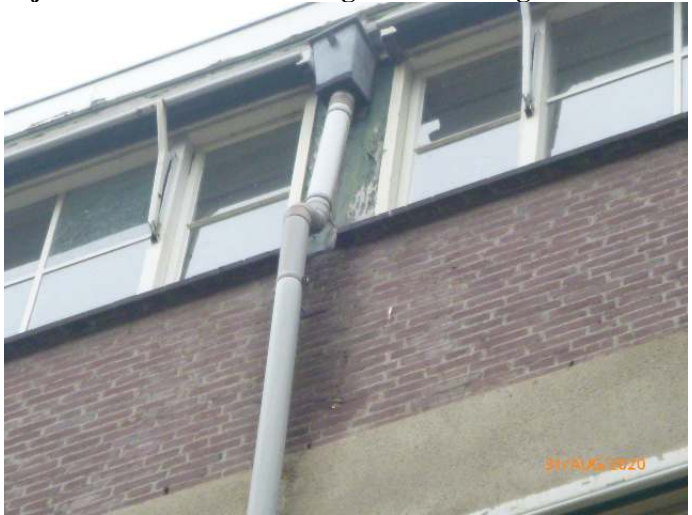
| Rubriek | Kwalificatie* | | | | Toelichting | Objectnummer LB2674B Antoniusbau<br>Klooster complex Watersley |
|---|---|---|---|--|---|---|
| <u>1.2 Gevels</u><br><i>1.2.1 Baksteen, (variërend met betonskelet)</i><br>Constructief en voegwerk<br>Gevel 1 t/m 13 | G | | | | Ter plaatse van de lekkende afvoeren enig licht beschadigd voegwerk.<br>In gevel 10 komen enkel door roestontwikkeling van de spouw/kozijn ankers beschadigde stenen voor.<br><b>Bijwerken na herstel lekkages wordt aangeraden.</b> | |

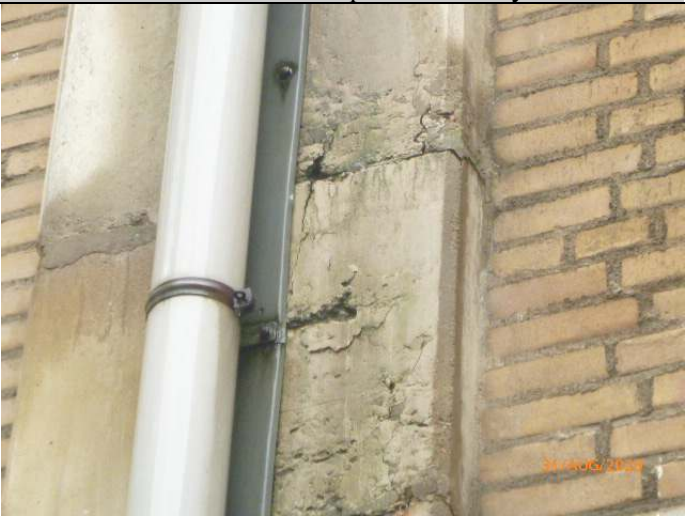
| Rubriek | Kwalificatie* | | | | Toelichting |
|---|---|---|---|---|---|
| <u>1.3 Gevelafwerking</u> | | | | | |
| Buitenpleisterwerk | - | - | - | - | Zie opmerking beton 1.2.5 |

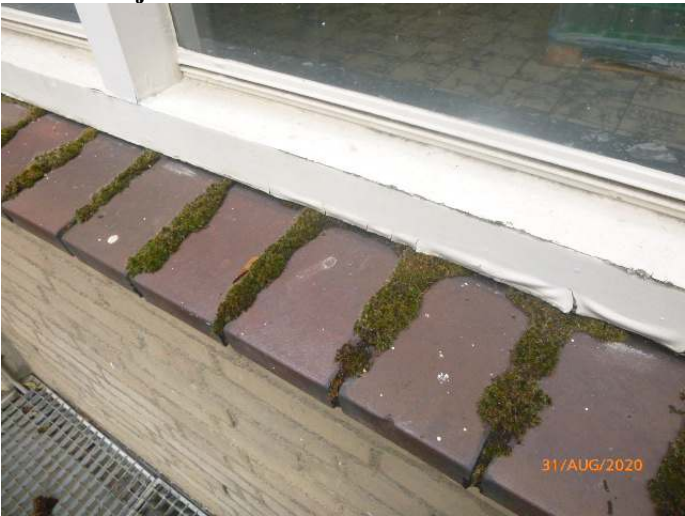
| Rubriek | Kwalificatie* | | | | Toelichting | Objectnummer LB2674B Antoniusbau<br>Klooster complex Watersley |
|---|---|---|---|---|---|---|
| | | | | | noodzakelijk. | |
| Vensterbanken gevel 14 t/m 16 | - | - | - | - | Mogelijk asbest houdend. | |

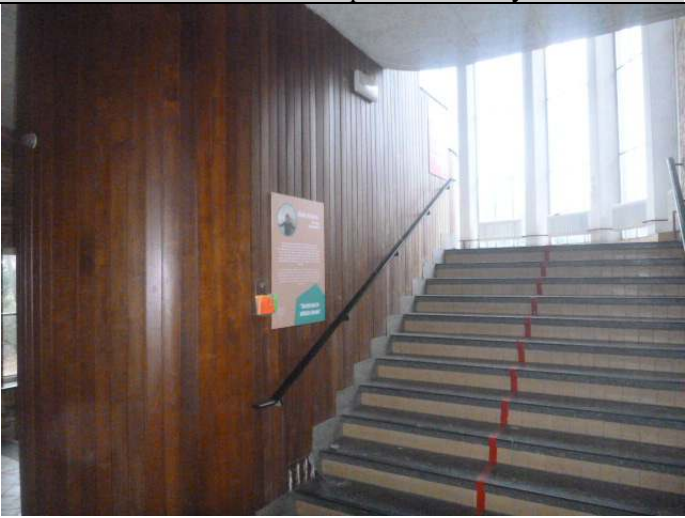
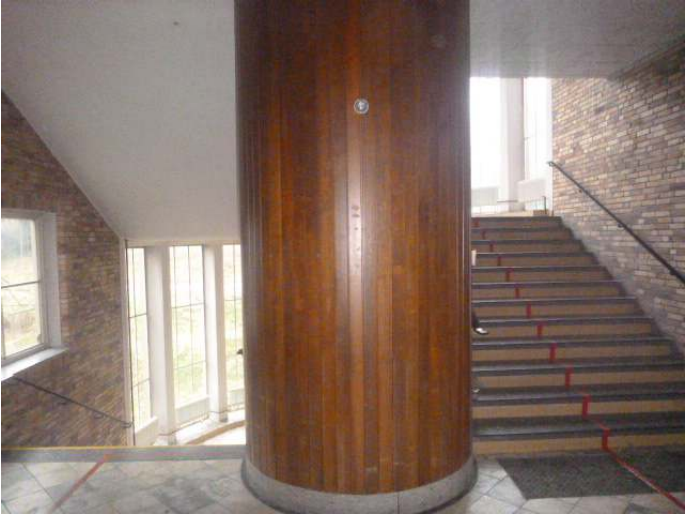
| Rubriek | Kwalificatie* | | | | Toelichting |
|---|---|---|---|---|---|
| <u>3.6 Betimmering</u><br>Plafond , deuren | - | - | - | - | Diverse zijn buiten werking gesteld.<br>Vanwege lekkage komen in het plafond vochtschade plekken voor. |
| <u>3.7 Binnenpleisterwerk</u><br><u>3.7.1 Pleisterwerk</u><br>Vlak stucwerk | G | | | | Ter plaatse van lekkage in de kelder is pleisterwerk beschadigd en losgeraakt.<br><b>Herstellen opknappen wordt aangeraden.</b> |
