**INSPECTIERAPPORT 2021**  
**Objectnummer LB2674A**  
**Hoofdgebouw met kapel**  
**Watersley 1**  
**Sittard**

Inspectienummer : LB2674A-2021-01-15

LB2674A Hoofdgebouw  
Klooster complex Watersley, Sittard

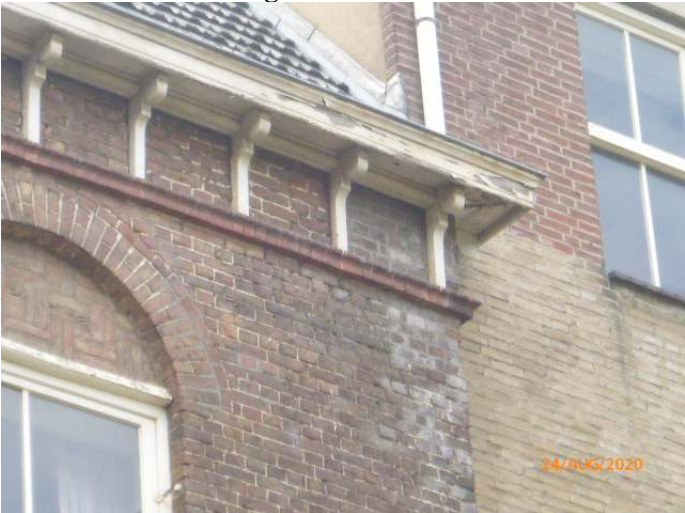
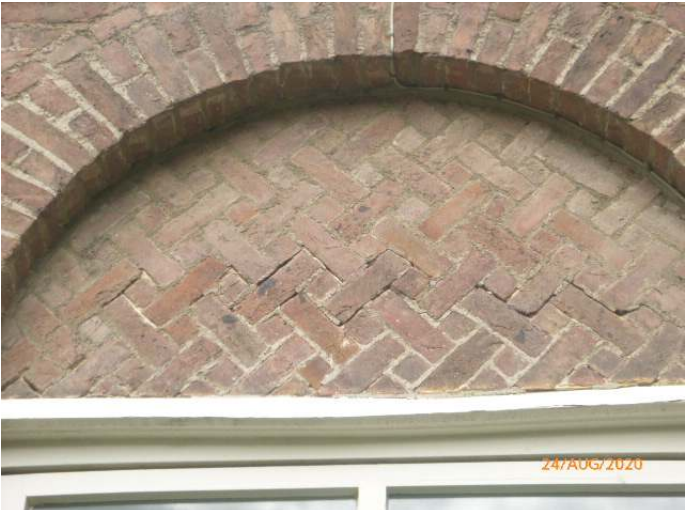
| Rubriek | Kwalificatie* | | | | Toelichting | Objectnummer LB2674A Hoofdgebouw<br>Klooster complex Watersley Sittard |
|---|---|--|--|--|---|---|
| <u>1.2 Gevels</u><br><i>1.2.1 Baksteen</i><br>Constructief<br>- gewel 1 t/m 20 | G | | | | Door onderlinge werking en doorzakken van raamdorpel is metselwerk van het spaarveld van het linker verdiepingsraam in gewel 7 verzakt en losgeraakt. Verder komt verspreid in de gevels onder de gootlijsten door lekkages beschadig voeg en metselwerk voor, echter vanwege beperkte bereikbaarheid niet nader onderzocht. Op verzoek kunnen betreffende onder delen middels een hoogwerker nader onderzoeken/beoordelen.<br><b>Herstellen wordt aangeraden.</b> | |

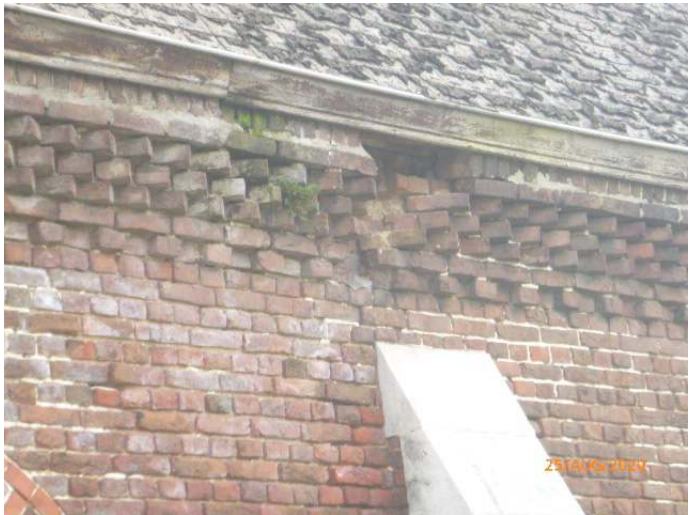
| Rubriek | Kwalificatie* | | | | Toelichting | Objectnummer LB2674A Hoofdgebouw<br>Klooster complex Watersley Sittard |
|---|---|--|--|---|---|---|
| -gevel 15 (boven steunbeer 10) | | | | S | Betreffend gedeelte is uitgevallen.<br><b>Constructief te herstellen.</b> | |

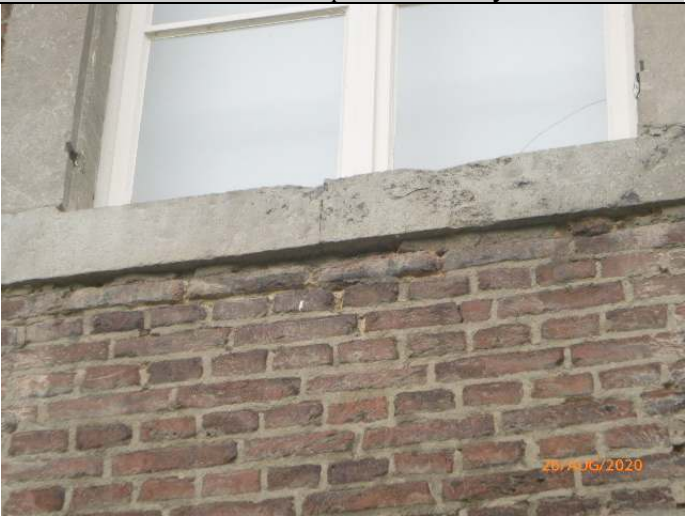
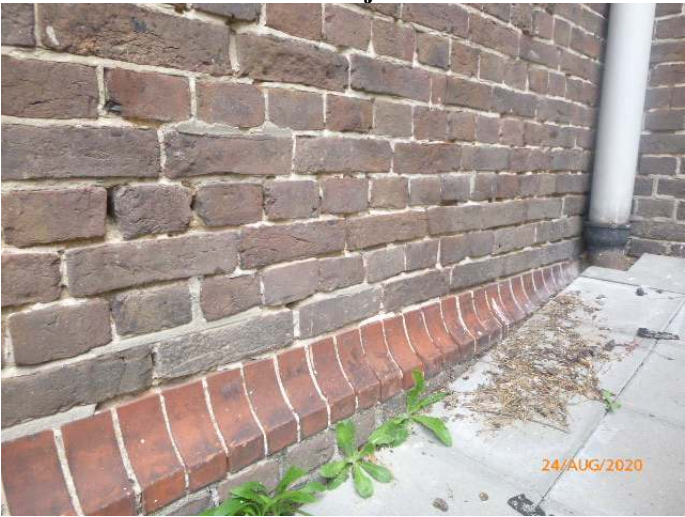
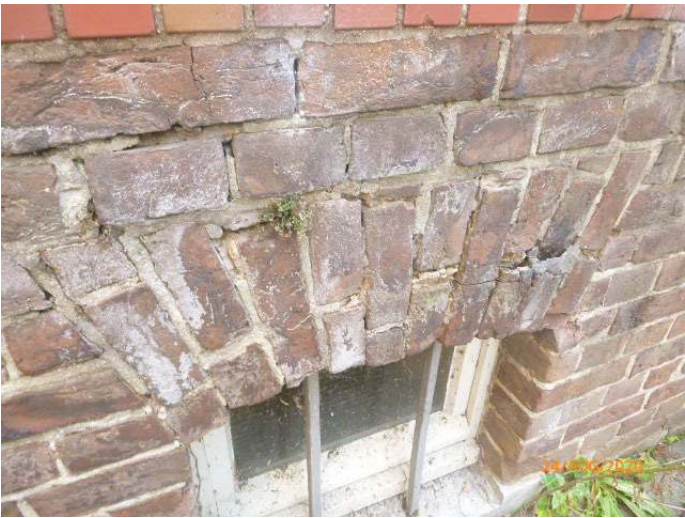
| Rubriek | Kwalificatie* | Toelichting |
|---|---|---|
| - gevel 2 en 6 (plint) | S | <p>Objectnummer LB2674A Hoofdgebouw<br/>Klooster complex Watersley Sittard</p> <p>Plaatselijk enig uitgesleten danwel losgeraakt voegwerk.<br/><b>Na herstel aan metselwerk bij te werken.</b></p> |

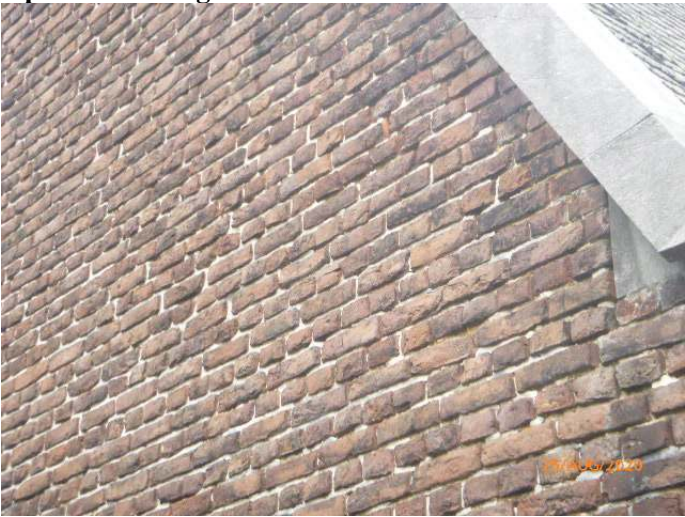
| Rubriek | Kwalificatie* | | | | Toelichting |
|---|---|---|--|---|---|
| - gevel 10 | | | | S | Geheel uitgewaterd en diep verweerd voegwerk.<br><b>Opnieuw te voegen.</b> |

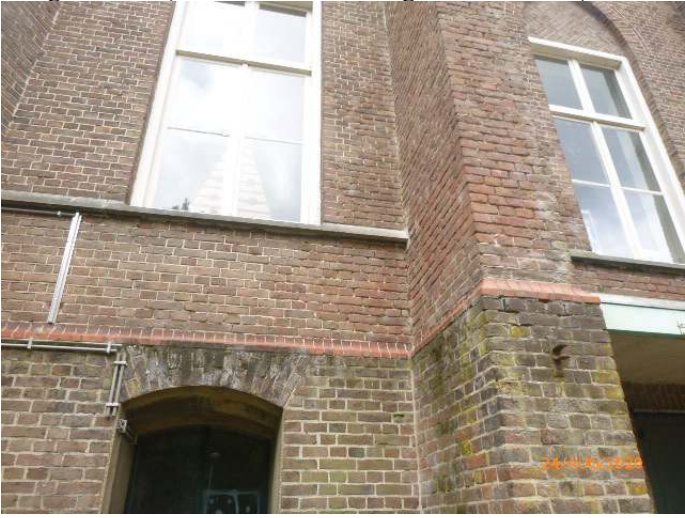
| Rubriek | Kwalificatie* | | | | Toelichting |
|---|---|---|--|---|---|
| - gevel 11 t/m 13 | | R | | | Plaatselijk redelijk.<br>Vanwege langdurige lekkage via goten en afvoeren<br>danwel door wind erosie beschadigd en uitgesleten<br>voegwerk. Uitgezonderd enkele vlakken welke goed tot<br>redelijk zijn.<br><b>Deels opnieuw voegen van gevel en steunberen wordt<br/>aangeraden. (zie onderstaand algemeen advies)</b> |

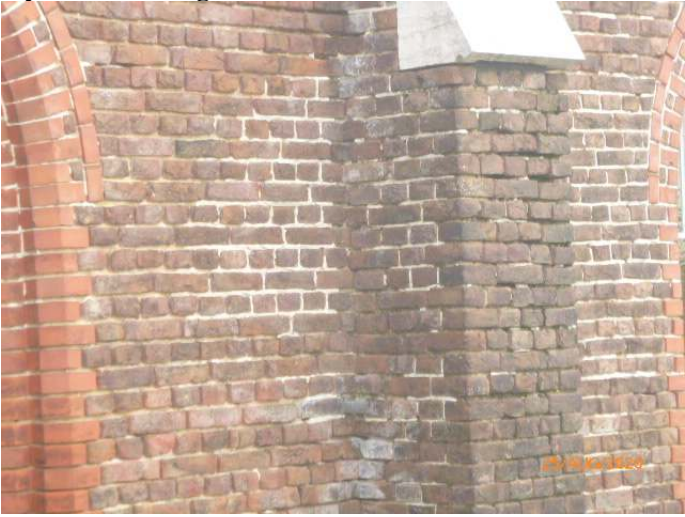
| Rubriek | Kwalificatie* | | | | Toelichting | Objectnummer LB2674A Hoofdgebouw<br>Klooster complex Watersley Sittard |
|---|---|---|---|---|---|---|
| -gevel 14 en 15 | | | | S | Veelal oppervlakkig en plaatselijk diep uitgesleten voegwerk, enkel delen uitgezonderd welke matig zijn.<br><b>Opnieuw te voegen.</b> | |

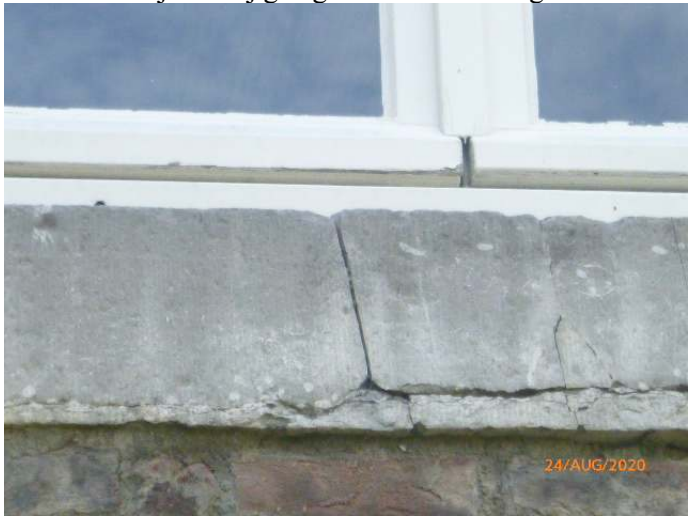
| Rubriek | Kwalificatie* | | | | Toelichting |
|---|---|--|--|--|---|
| -raamafzaten | G | | | | In gevel 1 komt een enkel gebroken elementen voor. Dichten/verlijmen bij gelegenheid wordt aangeraden. |

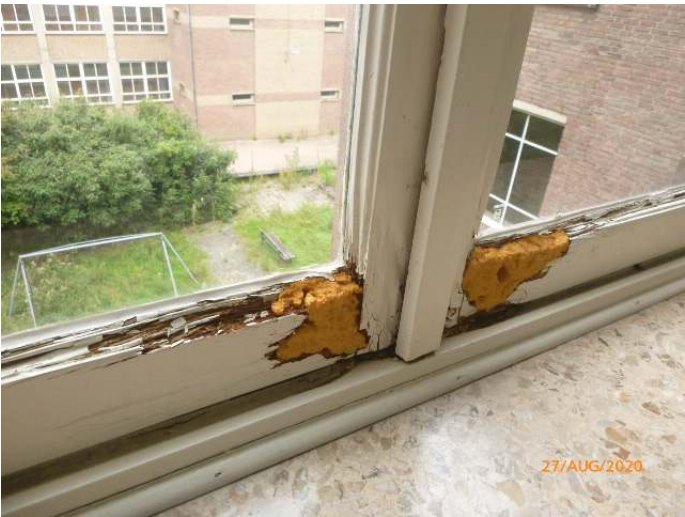
| Rubriek | Kwalificatie* | | | | Toelichting |
|---|---|---|---|---|---|
| - 2de verdieping | | | | S | Vanwege het achter wege blijven van enigerlei conservering (vast gezette vensters) zijn de liggende delen grotendeels verrot en middels vulschuim tocht dicht gemaakt.<br><b>Te vernieuwen.</b> |

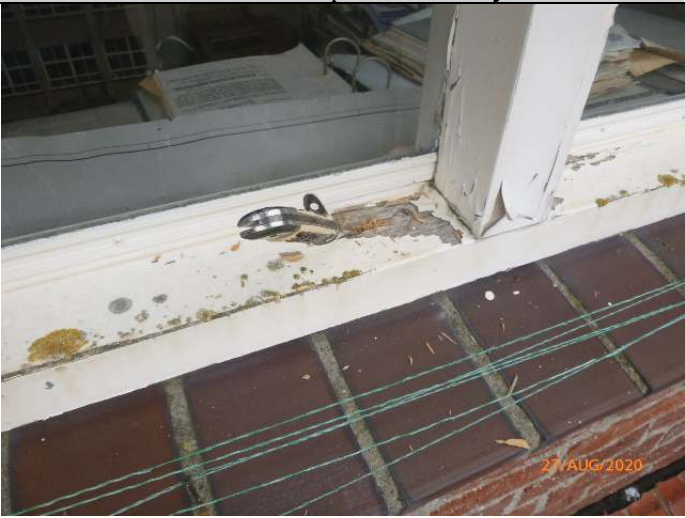
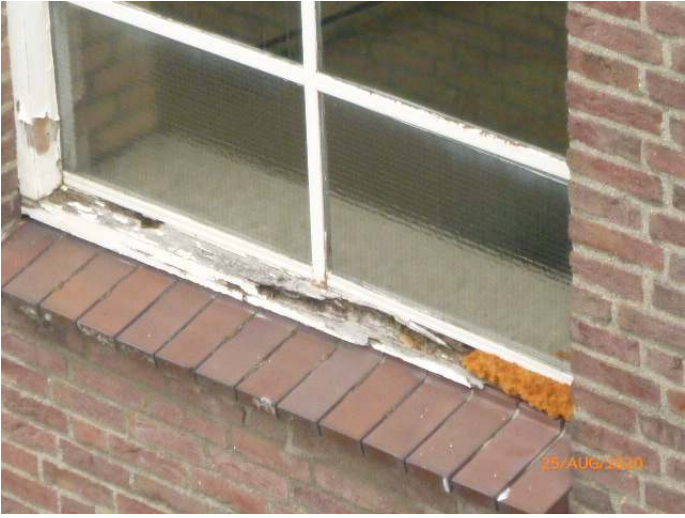
| Rubriek | Kwalificatie* | | | | Toelichting |
|---|---|--|---|---|---|
| Gevel 3<br>Souterrain<br>1 <sup>ste</sup> t/m 4 <sup>de</sup> verdieping<br>Houten kader met ijzeren roede<br>verdeling.<br>-4 stuks | G | | | M | <p>De dorpels van een 4 -tal ramen zijn verrot evenals de aanzet van de stijlen.<br/> <b>Herstellen is zeer wel mogelijk echter vernieuw geniet de voorkeur.</b></p> |

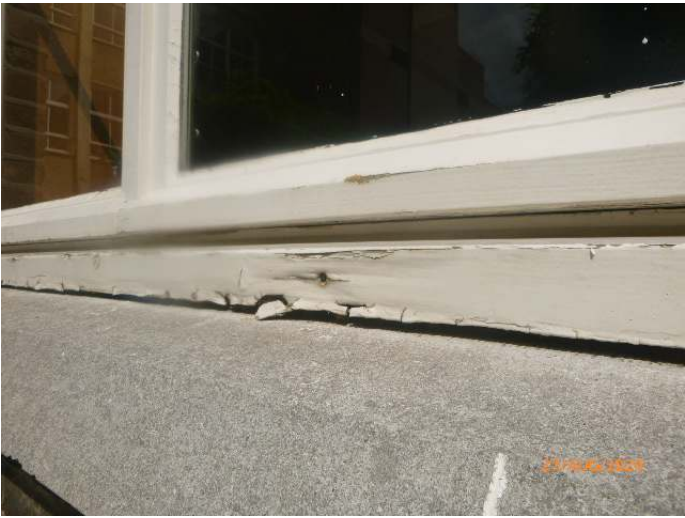
| Rubriek | Kwalificatie* | | | | Toelichting |
|---|---|---|--|---|---|
| - 1ste en 2 <sup>de</sup> verdiepping | | | | M | <p>Enkele uitgezonder welke redelijk zijn.<br/>Met name de vast gezette vensters vertonen de liggende delen diep verweerd houtwerk, bovendien zijn de reparaties wederom losgeraakt en ontstaat houtrot.<br/><b>Herstellen/vervangen wordt aangeraden.</b></p> |

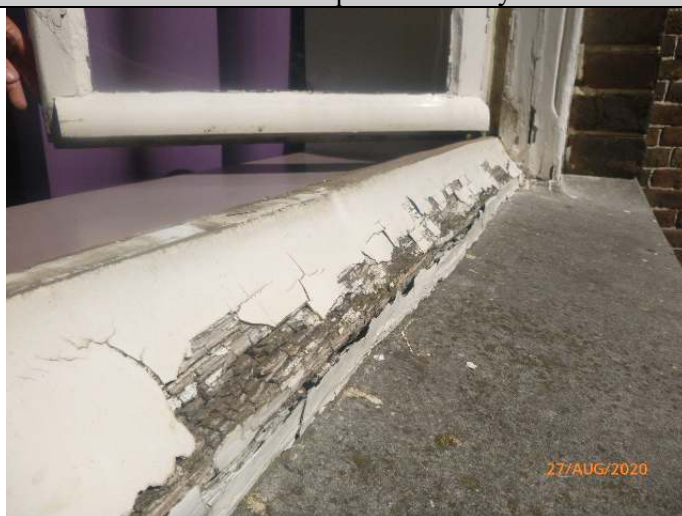
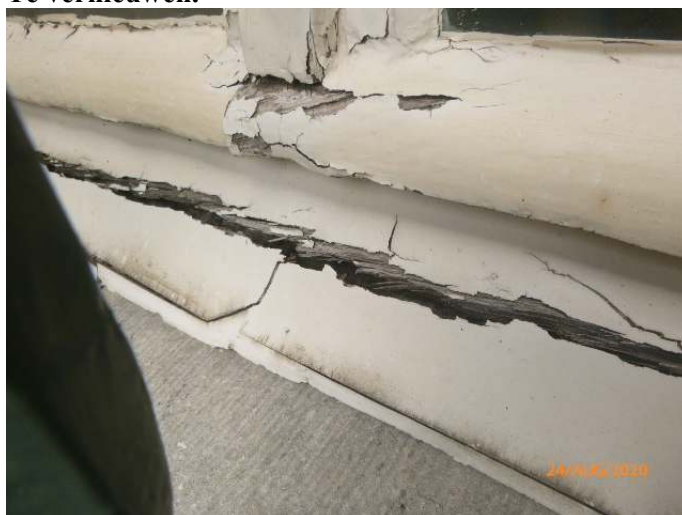
| Rubriek | Kwalificatie* | | | | Toelichting | Objectnummer LB2674A Hoofdgebouw<br>Klooster complex Watersley Sittard |
|---|---|--|--|--|---|---|
| Gevel 14 en 15<br>- souterrain | | | | | S | Totaal verrot.<br><b>Te vernieuwen.</b> |
| - begane grond | | | | | S | Zowel dorpels van kozijn als vleugel deels verrot terwijl de vleugels verzwakt zijn en ernstig afhangen.<br><b>Vernieuwen wordt aangeraden.</b> |

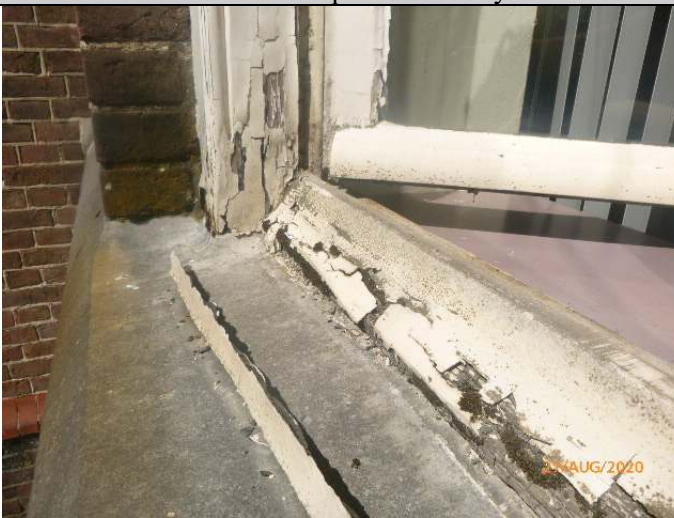
| Rubriek | Kwalificatie* | | | | Toelichting |
|---|---|---|---|---|---|
| Gevel 16 en 17<br>- souterrain (metaal)<br>- begane grond t/m 2 <sup>de</sup> verdieping | - | -<br>R | - | - | <br>De ramen zijn redelijk intact echter klemmen en haperen in het sluitwerk. Een enkel dorpel in gevel 17 is onderlangs aangetast.<br><b>Herstellen wordt aangeraden.</b> |

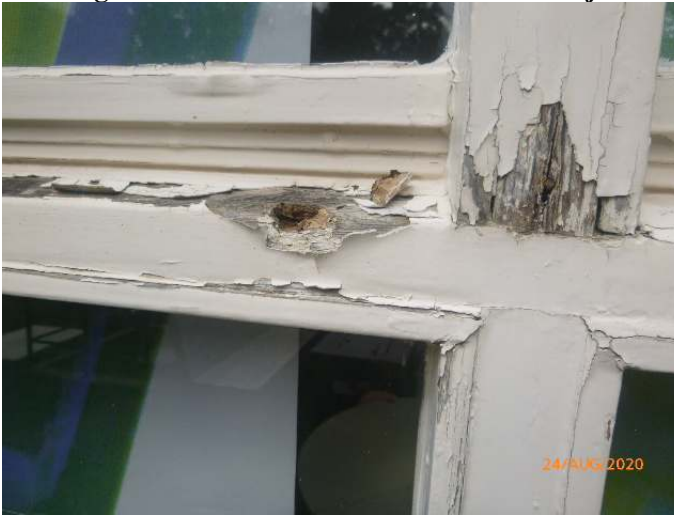
| Rubriek | Kwalificatie* | | | | Toelichting |
|---|---|---|---|---|---|
| Gevel 18<br>-begane grond tot 3 <sup>de</sup> verdieping | | | M | | Verspreid in de gevel komen ramen voor waarvan de dorpel danwel de tussen stijlen zijn aangetast. De later aangebrachte vleugels zijn intact<br><b>Grondig herstellen van de ramen is noodzakelijk</b><br> |

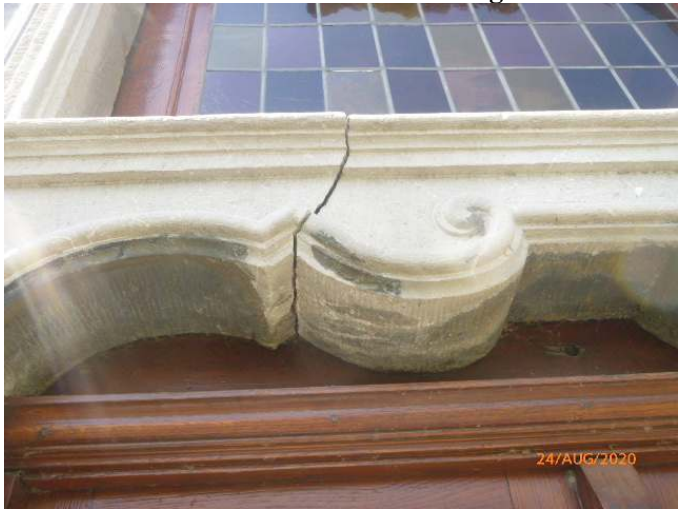
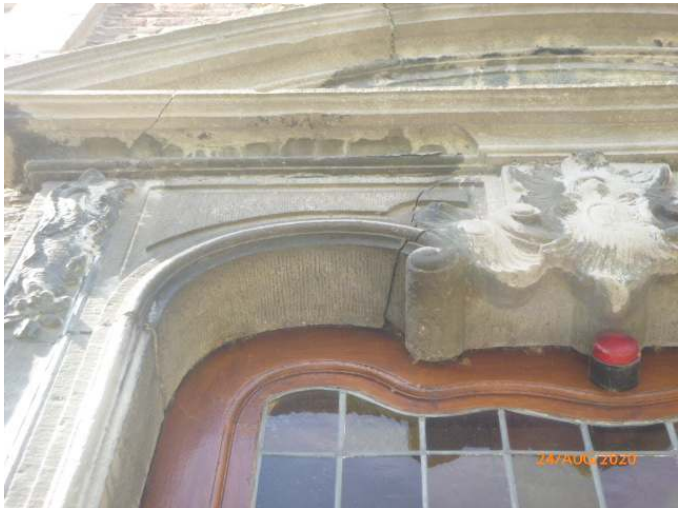
| Rubriek | Kwalificatie* | | | | Toelichting |
|---|---|---|---|---|---|
| Gevel 1, 16 en 17 | | R | | | Van zowel de tussen dorpel als het frontgedeelte van gevel 1 vertonen een breuk.<br>In gevel 16 is een sluitsteen boven het linker begane grond venster afgezaakt. |

| Rubriek | Kwalificatie* | | | | <b>Toelichting</b> Objectnummer LB2674A Hoofdgebouw<br>Klooster complex Watersley Sittard<br><b>Herstellen van een en ander wordt aangeraden.</b> |

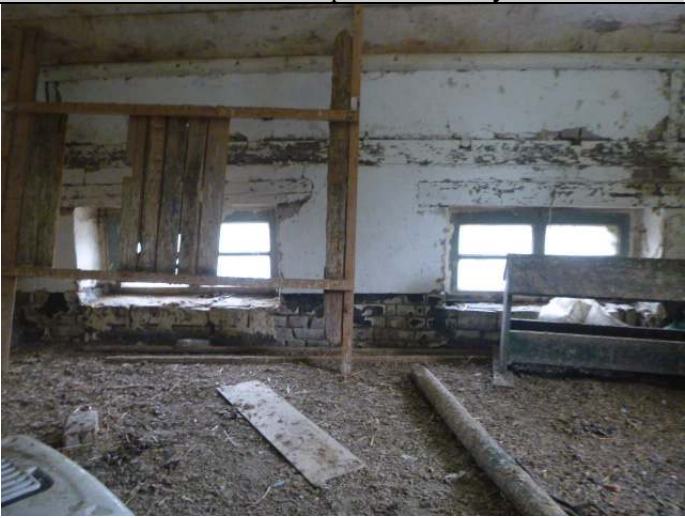
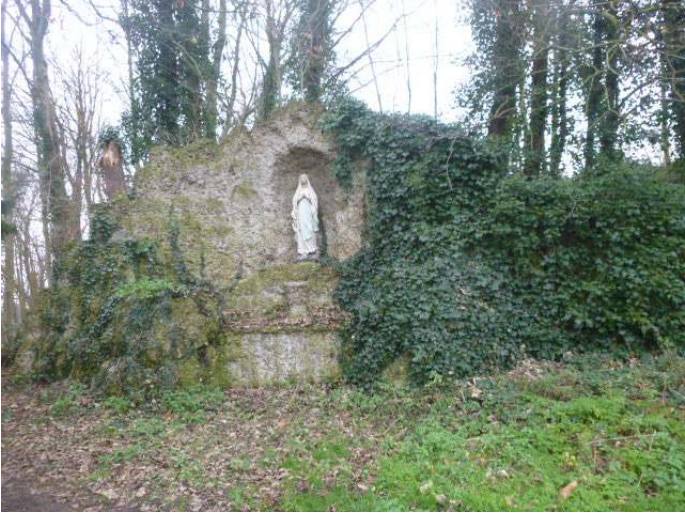
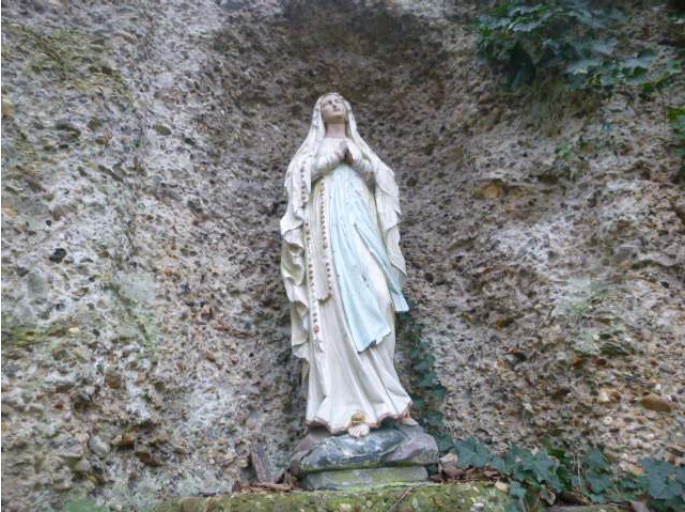
| Rubriek | Kwalificatie* | | | | Toelichting | Objectnummer LB2674A Hoofdgebouw<br>Klooster complex Watersley Sittard |
|---|---|--|--|---|---|---|
| Maria grot (westzijde) | | | | R | <p>Erg onderkomen en verwilde begroeiing terwijl het verfwerk van het beeld is gebroken gebladderd danwel afgesleten.<br/><b>Opknappen wordt aangeraden.</b></p> | |

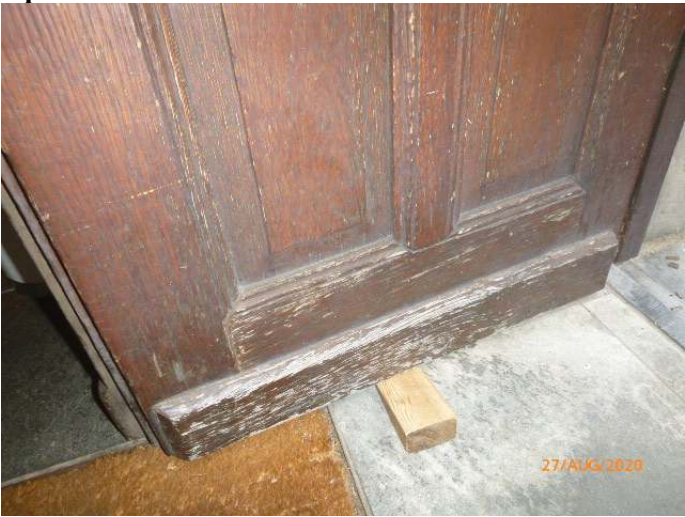
| Rubriek | Kwalificatie* | | | | Toelichting | Objectnummer LB2674A Hoofdgebouw<br>Klooster complex Watersley Sittard |
|---|---|--|---|---|---|---|
| Deur gevel 1 | | | | S | Schraal en afgesleten vernis werk.<br><b>Opnieuw te behandelen.</b> | |

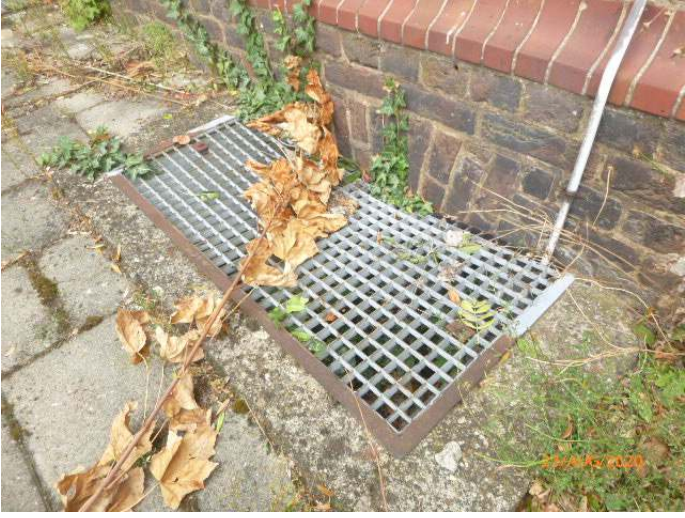
| Rubriek | Kwalificatie* | | | | Toelichting |
|---|---|---|---|---|---|
| Koekoeken<br>Gevel 7, 9 en 18 | | R | | | Het merendeel van de kelder koekoeken zijn erg onderkomen terwijl de roosters zijn door gezakt<br><b>Opknappen/herstellen.</b> |

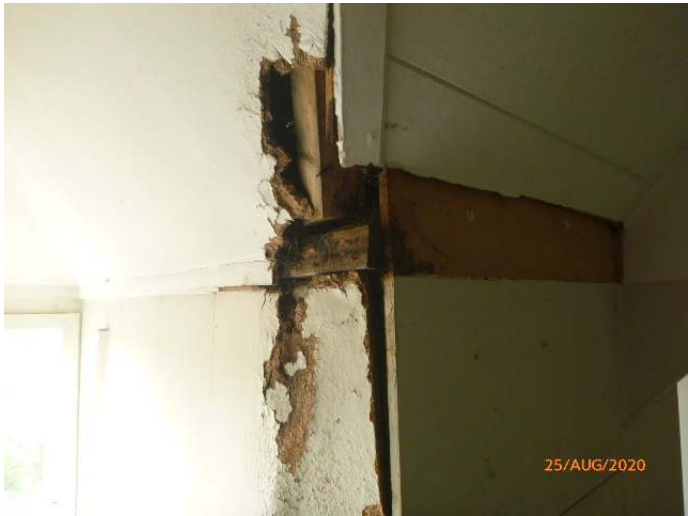
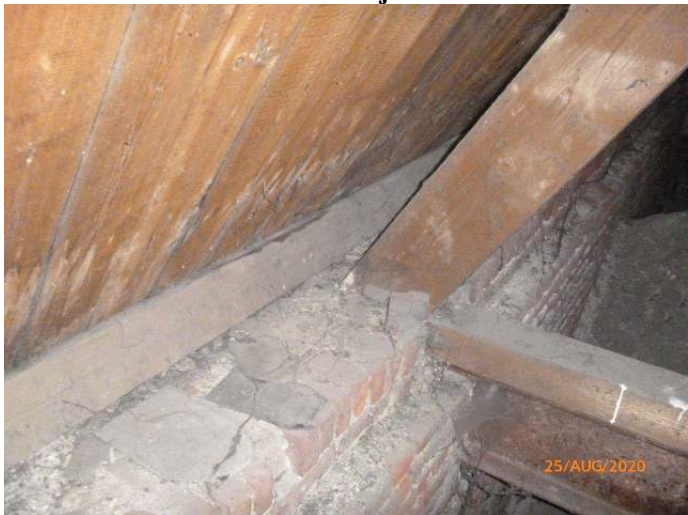
| Rubriek | Kwalificatie* | | | | Toelichting |
|---|---|--|--|---|---|
| Dakvlak 14 t/m 16 | | | | R | <p>Van oorsprong voldoende zwaar uitgevoerd. Door de neerwaartse druk van het dak en gelet op de situering van de gordingen zijn de gordingen gaan doorhangen en is de muurplaat constructie gekanteld. Bovendien zijn de muurplaten niet gekoppeld aan de spanbenen. Door de druk wordt het kwetsbare metselwerk van de muizen tand extra belast.</p> <p><b>Constructief herstellen gelijktijdig overige werkzaamheden is noodzakelijk.</b></p> |

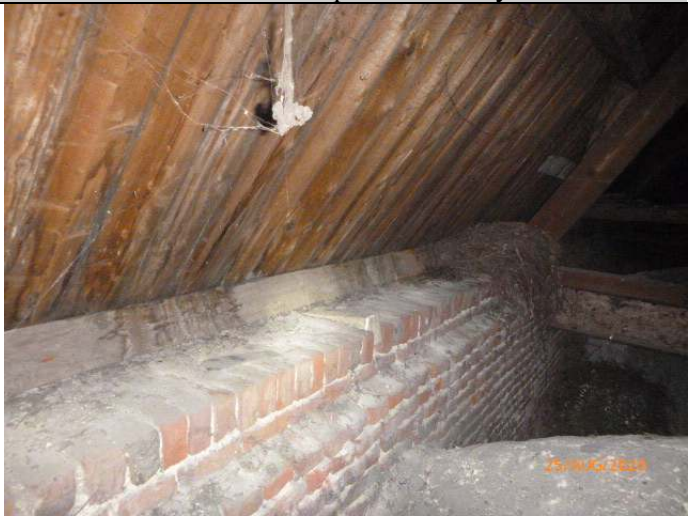
| Rubriek | Kwalificatie* | | | | Toelichting | Objectnummer LB2674A Hoofdgebouw<br>Klooster complex Watersley Sittard |
|---|---|---|---|---|---|---|
| Gekantelde muurplaat met gootklossen. | | | | | | |

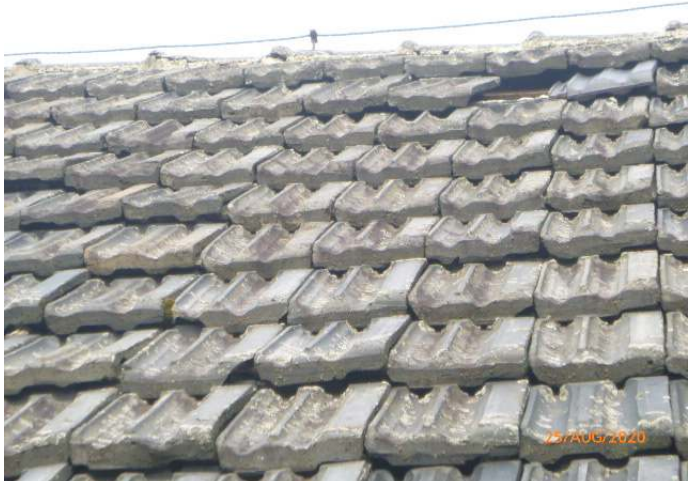
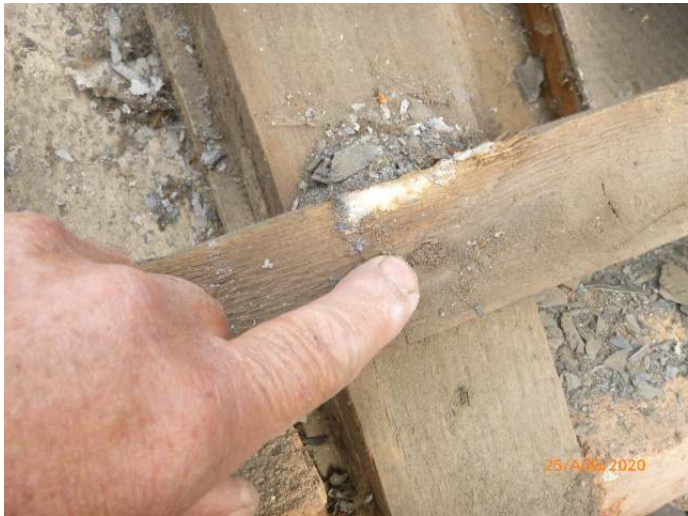
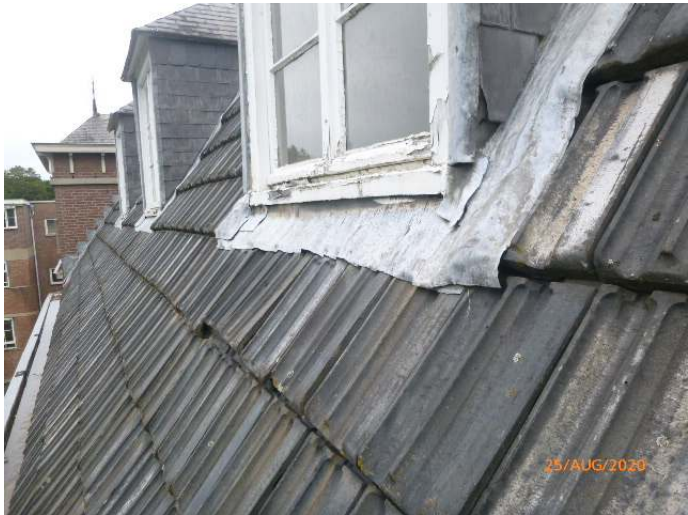
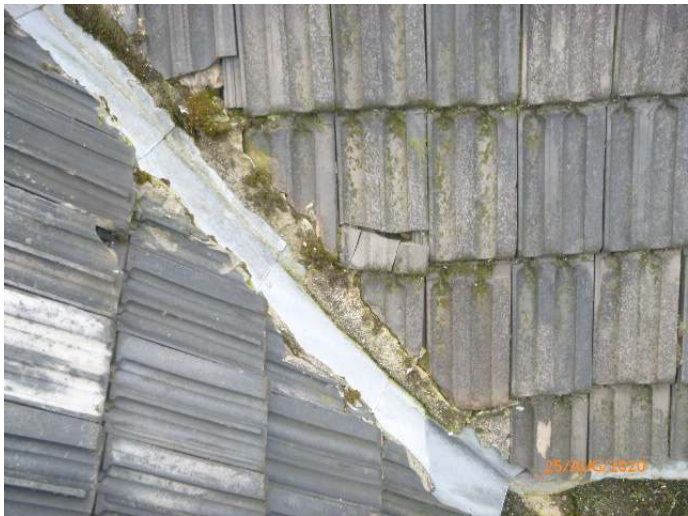
| Rubriek | Kwalificatie* | | | | Toelichting |
|---|---|--|---|--|---|
| | | | | | <p>Wel is waar zijn de pannen van redelijk kwaliteit echter zijn de pankrammen verroest, liggen de kilfragmenten niet vast, zijn de specie /smeerkragen losgeraakt terwijl de latting spijkervuil is geworden. Dien ten gevolg zijn plaatselijk delen van de panlatten afgezakt. Met name is zulks het geval onder de dakkapellen. Verspreid over de daken komen dien ten gevolge opgewaaide, scheef geraakte en zelfs uitgevallen pannen voor. Verder zijn de sluitingen van de pannen licht beschadigd en komt een gebroken pan voor. De specie zomen van de nokvorsten zijn redelijk te noemen, echter op diverse plaatsen gebrekkig gerepareerd.</p> <p><b>Grondig herstellen en hergebruik van de pannen is zeer wel mogelijk, echter gelet op de aard en omvang van de werkzaamheden geniet vernieuwen de voorkeur.</b></p> <p>25/AUG/2020</p> |

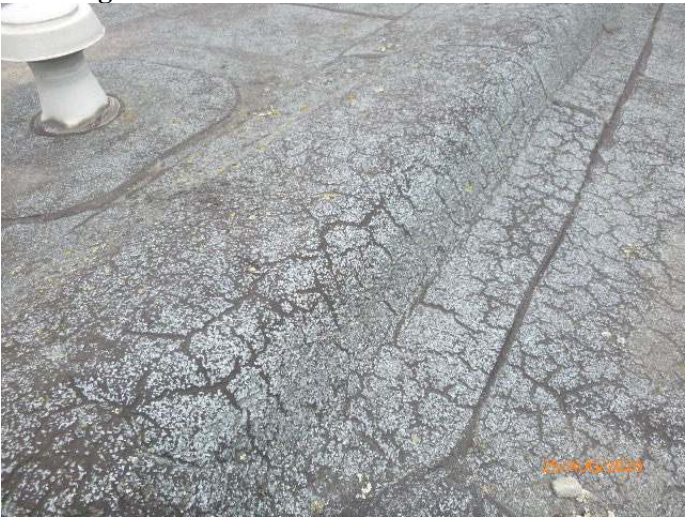
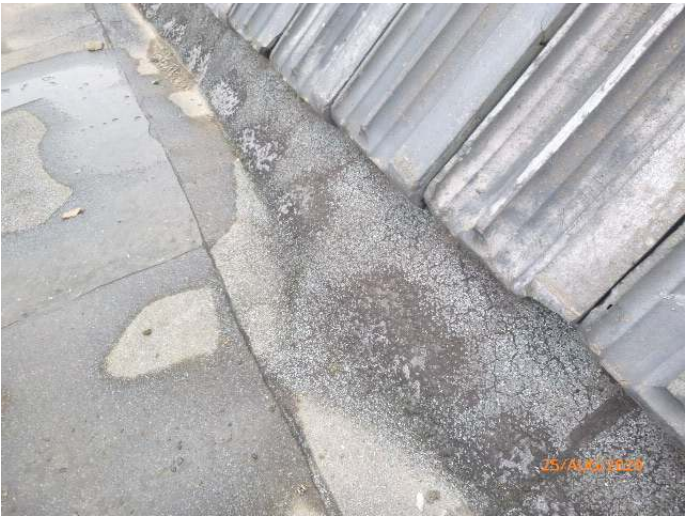
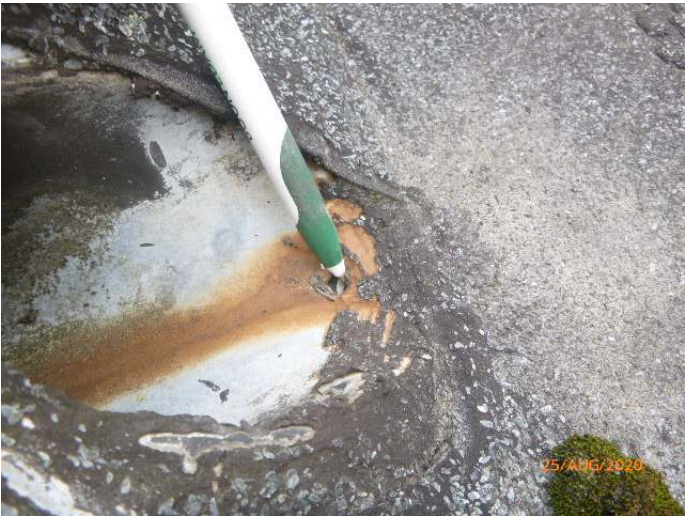
| Rubriek | Kwalificatie* | Toelichting |
|---|---|---|
| | | <p>Objectnummer LB2674A Hoofdgebouw<br/>Klooster complex Watersley Sittard</p> <p>zijn veel leksporen zichtbaar al dan niet door gewezen lekkages.<br/><b>Met vernieuwen van de bedekking dient men rekening te houden.</b></p> |

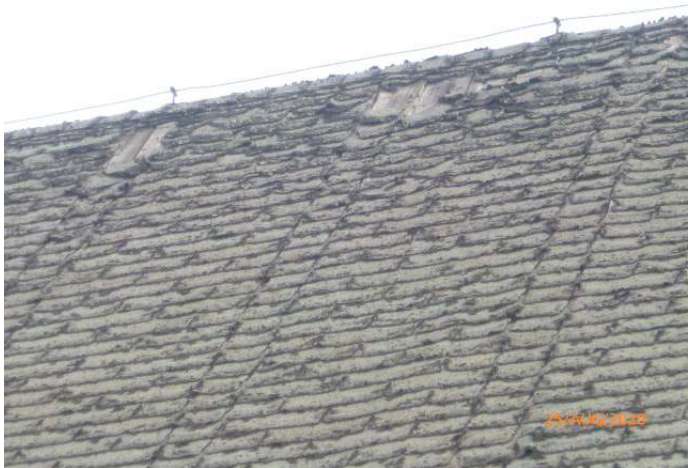
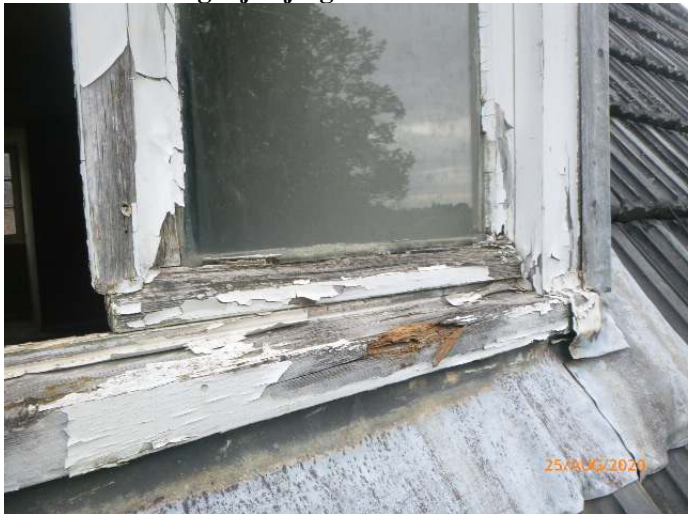
| Rubriek | Kwalificatie* | | | | Toelichting |
|---|---|--|--|---|---|
| <u>2.3 Aansluitingen/afwerkingen</u><br>Zink/koper aansluitingen/<br>dakdelen<br><br>Zink (onder dakkapellen) | | | | M | <p>Contactcorrosie: het kan gebeuren dat water, dat bijvoorbeeld van een koperen dak afstroomt opgelost koper bevat, dat op het zink weer als metaal neerslaat en er contactcorrosie ontstaat. Momenteel is zulks het geval met dakvlak 17 en de onderliggende goten nr. 17 t/m 21</p> <p>Sterk verweerd en plaatselijk losgeraakt.<br/> <b>Te vernieuwen gelijktijdig dak werkzaamheden.</b></p> |

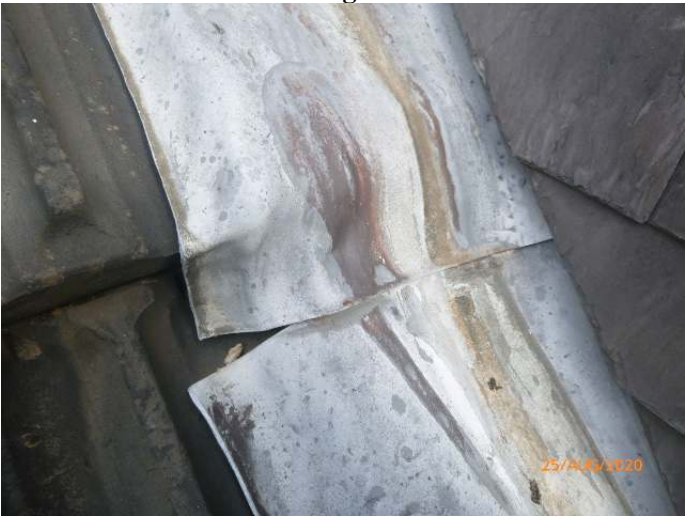
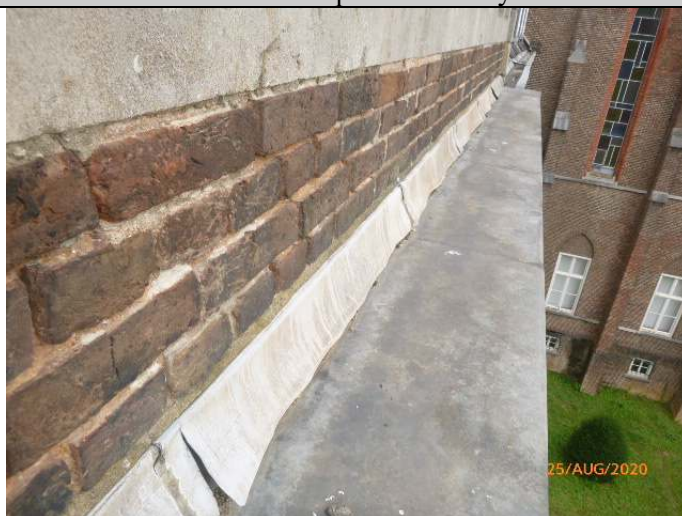
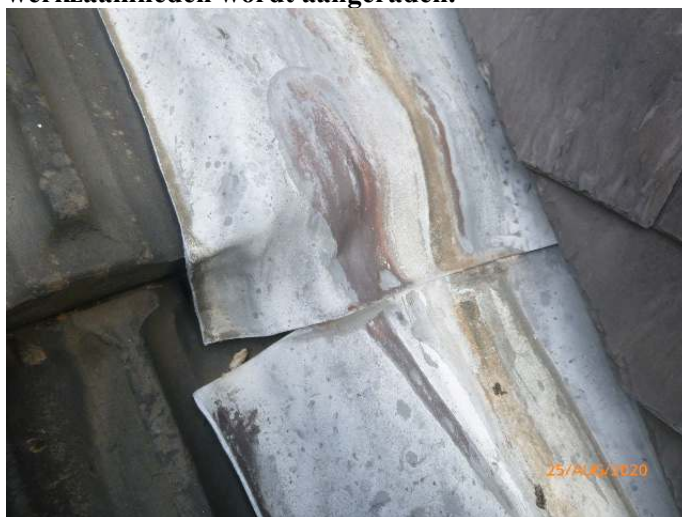
| Rubriek | Kwalificatie* | | | | Toelichting |
|---|---|---|---|---|---|
| Lood<br>- dakkapellen | | | M | | <p>Plaatselijk slecht.</p> <p>De overdekking is vrij gering terwijl stroken zijn losgeraakt en afgezakt. Ter aansluiting van dorpels is het lood onvoldoende waterdicht aangesloten. De loodstroken tegen de dakkapel stijlen zijn veelal door spijker en of zijn fragmenten losgeraakt. De nokloodstroken zijn middels spijkers en strippen vast gezet alwaar enkele van zijn losgeraakt.</p> <p><b>Vernieuwen gelijktijdig de overige dak werkzaamheden wordt aangeraden.</b></p> |

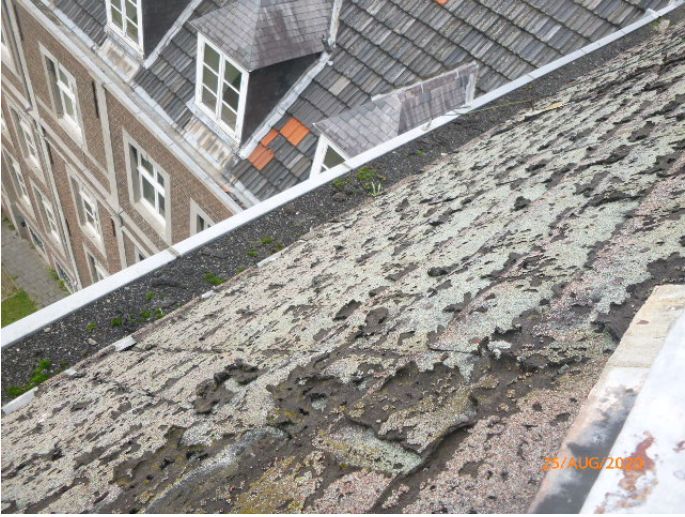
| Rubriek | Kwalificatie* | | | | Toelichting | Objectnummer LB2674A Hoofdgebouw<br>Klooster complex Watersley Sittard |
|---|---|---|---|--|---|---|
| Tot de nok vol verstopte goot<br>van leislag singles bedekking | | | | | | |

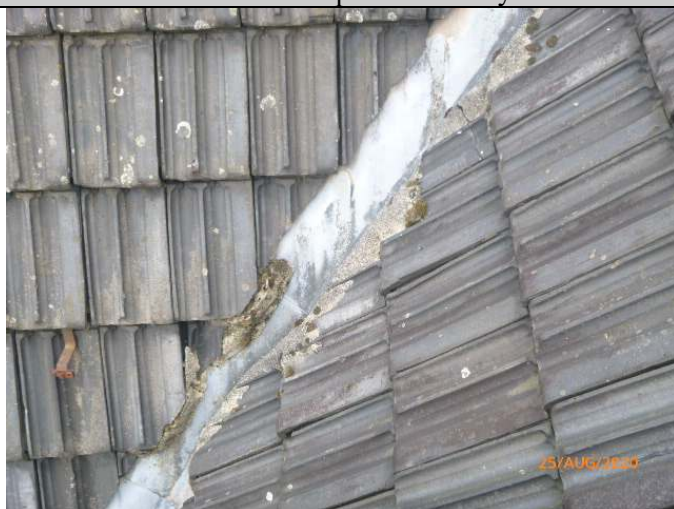
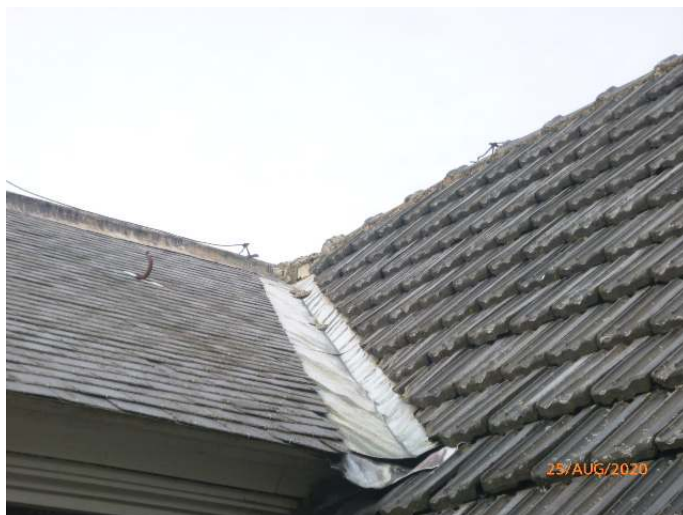
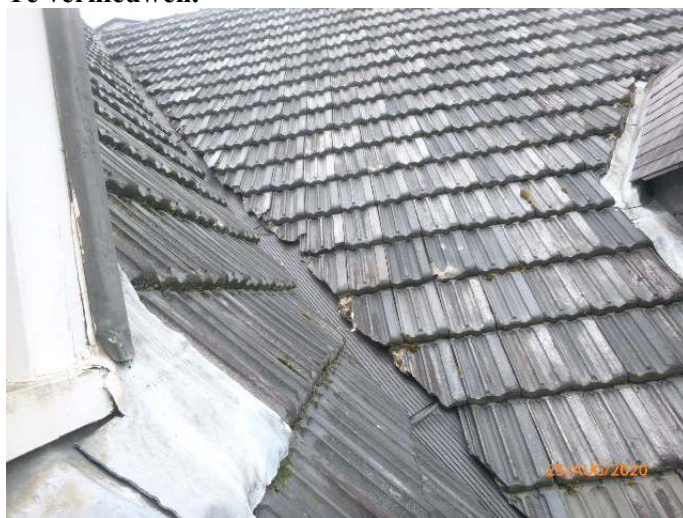
| Rubriek | Kwalificatie* | | | | Toelichting | Objectnummer LB2674A Hoofdgebouw<br>Klooster complex Watersley Sittard |
|---|---|--|--|---|---|---|
| 2.4.2 Hemelwaterafvoeren<br>Zink<br>- hwa 14 | | | | R | | Egaal verweerd en minder deugdelijk bevestigd. |

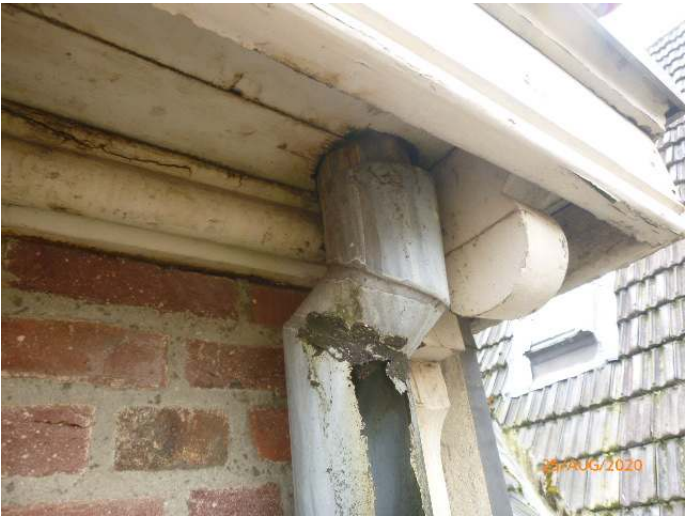
| Rubriek | Kwalificatie* | | | | Toelichting | Objectnummer LB2674A Hoofdgebouw<br>Klooster complex Watersley Sittard |
|---|---|--|--|---|---|---|
| - hwa 11 | | | | S | Totaal versleten.<br><b>Te vernieuwen</b> | |

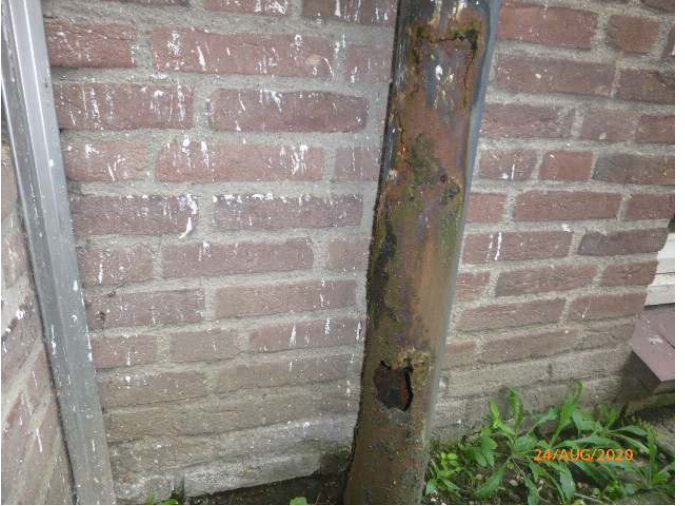
| Rubriek | Kwalificatie* | | | | Toelichting | Objectnummer LB2674A Hoofdgebouw<br>Klooster complex Watersley Sittard |
|---|---|--|--|---|---|---|
| Hwa 10 en 15 | | | | S | Door verweerd en lek.<br><b>Te vernieuwen.</b> | |

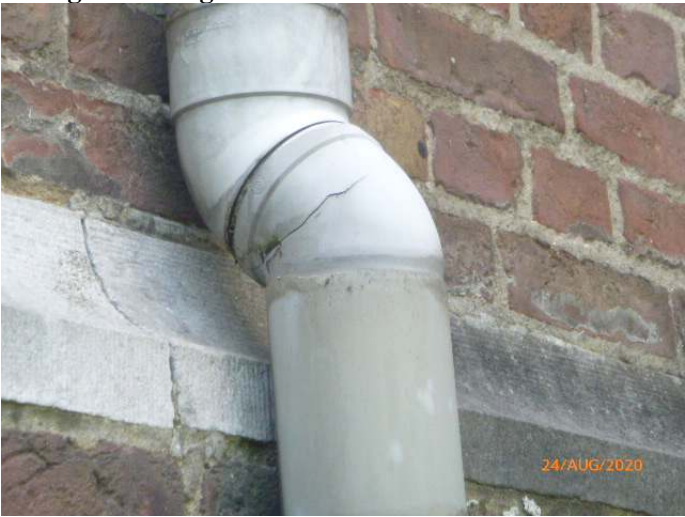
| Rubriek | Kwalificatie* | | | | Toelichting |
|---|---|--|---|--|---|
| -<br>p.v.c. | | | M | | <p>Momenteel groten deels waterdicht echter zwak bevestigd en ter plaatse van verlopen/bochten deels lek.<br/> <b>Vervangen in zink geniet de voorkeur. Waarbij er op toe te zien ware om voldoende scharnierbeugel en wrongen te bezigen.</b></p> |

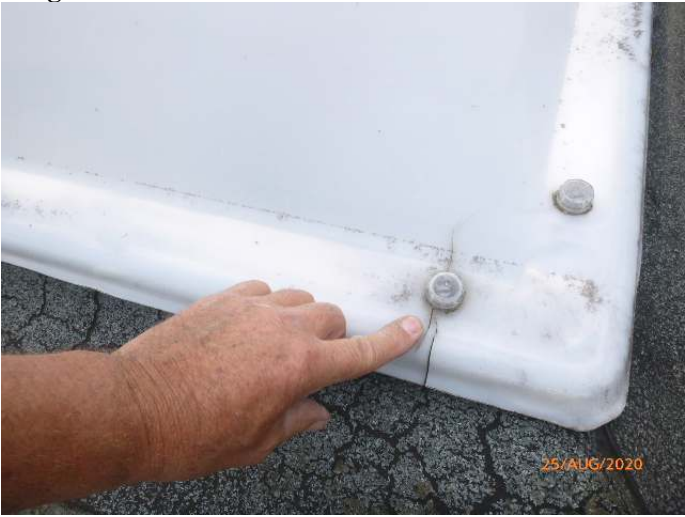
| Rubriek | Kwalificatie* | | | | Toelichting |
|---|---|--|---|--|---|
| <u>2.5 Dakopeningen</u><br>2.5.1 Dakkapellen<br>dakvlak 1 en 6 t/m 8<br><br>2.5.2 Koepels | G | | M | | <p>Constructief goed echter zie opmerking 1.4</p> <p>De koepels op dakvlak 22 zijn sterk verweerd en ter plaatse van de randen/bevestigingen gebroken beschadigd.<br/> <b>Vervangen gelijktijdig de bitumen bedekking wordt aangeraden.</b></p> |

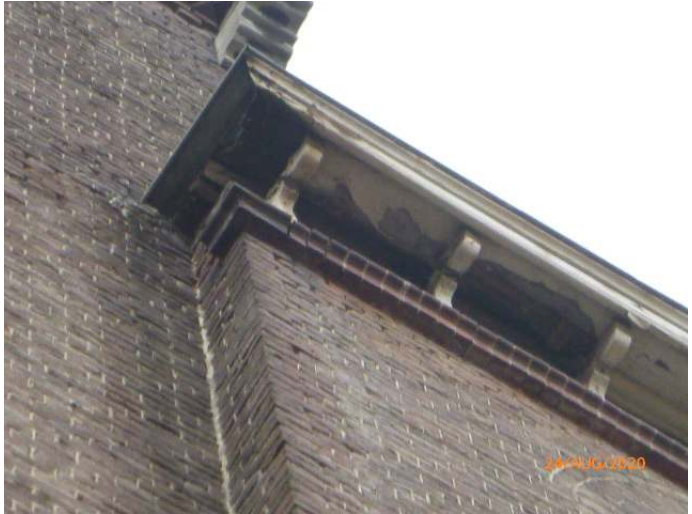
| Rubriek | Kwalificatie* | | | | Toelichting |
|---|---|---|---|---|---|
| Gootlijst 1 t/m 21 | | R | | | Plaatselijk matig tot slecht.<br>Ter plaatse van de huidige en de langdurige lekkages uit het verleden zijn diverse goot bodems aangetast en/of diep ingerot.<br><b>Bij vervangen van de zinken goten te herstellen/deels</b> |

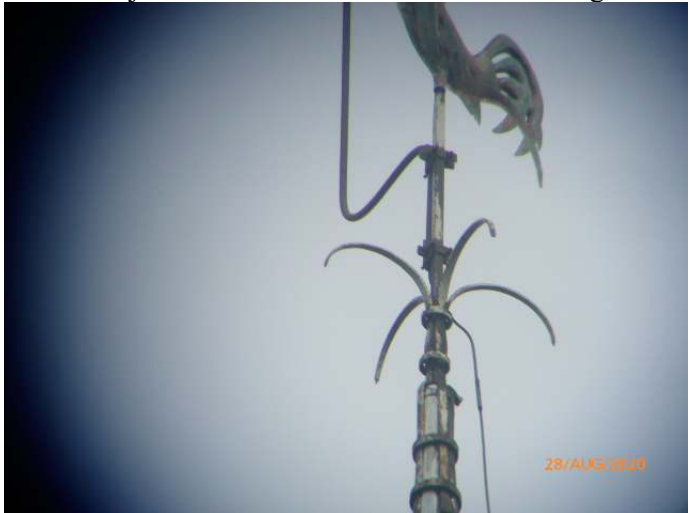
| Rubriek | Kwalificatie* | | | | Toelichting |
|---|---|---|---|---|---|
| -dakvlak 17 | | | R | | Middels kijker beoordeeld. Wel roest ontwikkeling |

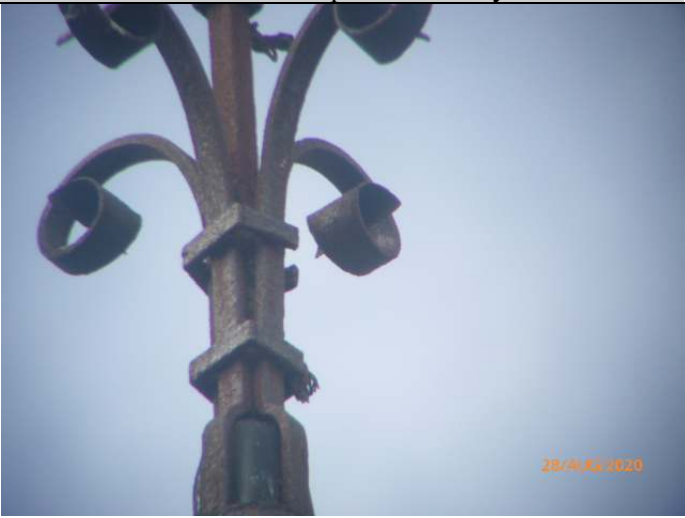
| Rubriek | Kwalificatie* | | | | Toelichting |
|---|---|---|---|--|---|
| - dakvlak 12/13 | | R | | | <p>Geroeste bekroning.<br/><b>Te behandelen.</b></p> |

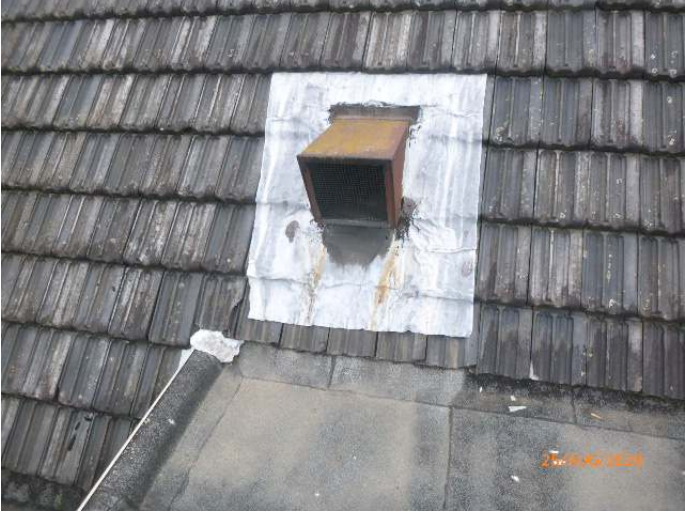
| Rubriek | Kwalificatie* | | | | Toelichting |
|---|---|---|---|--|---|
| - dakdoorvoeren | | | M | | <p>Van diverse dakdoorvoeren zijn de loden aansluitingen erg ruim bemeten en middel kit waterdicht gemaakt<br/><b>Verbeteren/vernieuwen bij dak werkzaamheden.</b></p> |

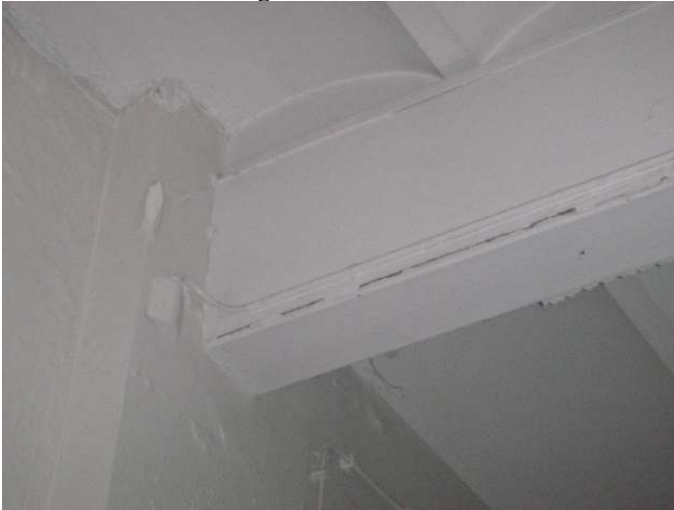
| Rubriek | Kwalificatie* | | | | Toelichting | Objectnummer LB2674A | Hoofdgebouw<br>Klooster complex Watersley Sittard |
|---|---|--|--|--|---|---|---|
| Gietijzer/staal<br>Liggers (kapel verdiepingen) | G | | | | Door de langdurige lekkage van het dak nr. 3 en goot nr.3 is de balk in gevel 7 mogelijk aangetast en/of vertoont roestkoeken.<br><b>Vrijmaken controleren en zo nodig herstelwerk uitvoeren wordt aangeraden.</b> | | |

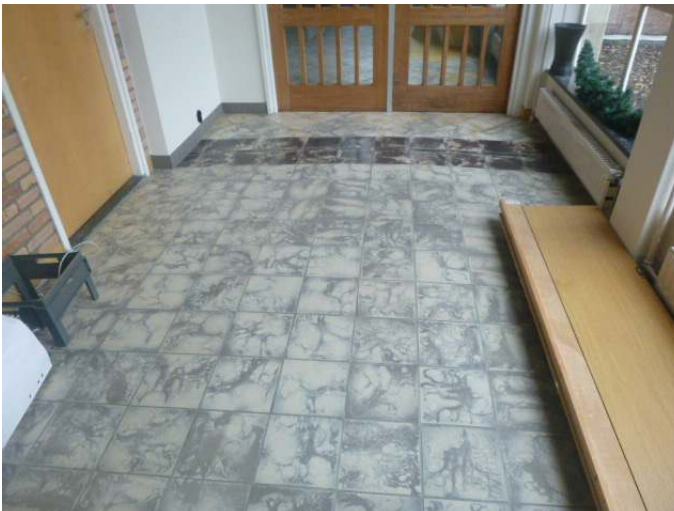
| Rubriek | Kwalificatie* | | | | Toelichting | Objectnummer LB2674A | Hoofdgebouw<br>Klooster complex Watersley Sittard |
|---|---|--|--|--|---|---|---|
| Keramische tegels | G | | | | Enkele tegels in de verbindingsgangen liggen los. De vloer bij de tochtdeur 2 verdieping naar Antoniusbouw vertoon bolstaand. Betreffend deel is losgeraakt.<br><b>Te herstellen.</b> | | |
