**INSPECTIERAPPORT 2021**  
**Objectnummer LB2674A**  
**Hoofdgebouw met kapel**  
**Watersley 1**  
**Sittard**

Inspectienummer : LB2674A-2021-01-15

LB2674A Hoofdgebouw  
Klooster complex Watersley, Sittard

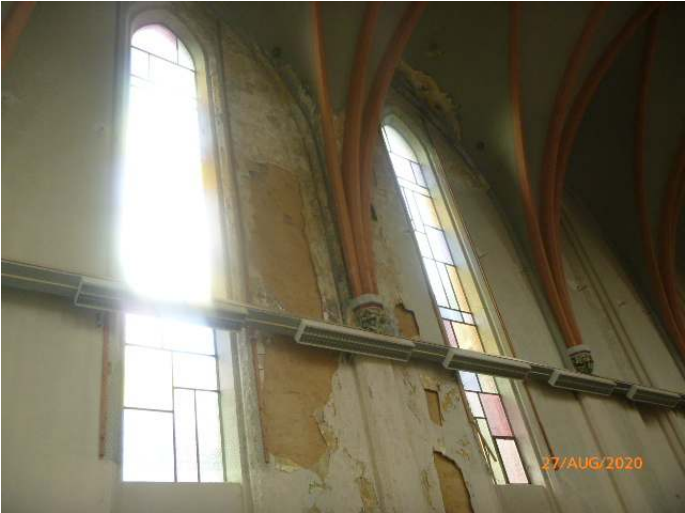
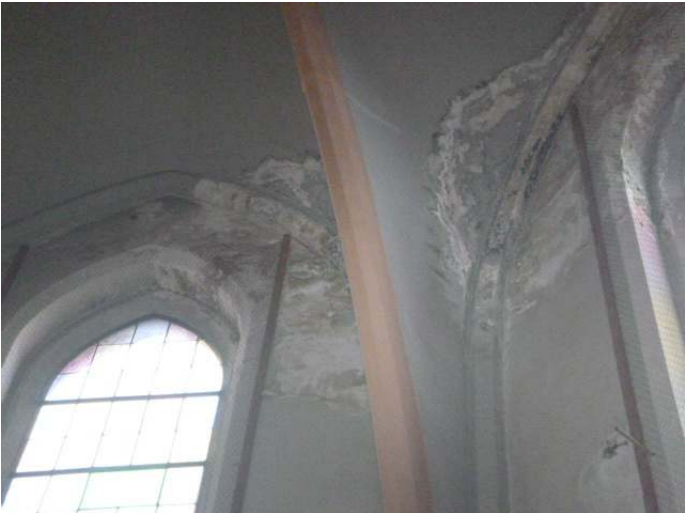
| Rubriek | Kwalificatie* | | | | Toelichting | Objectnummer LB2674A Hoofdgebouw<br>Klooster complex Watersley Sittard |
|---|---|---|--|---|---|---|
| - ter plaatse van lekkages | | | | S | Door langdurige lekkages veel al losgeraakt en<br>afgefallen stucwerk.<br><b>Te herstellen.</b> | |

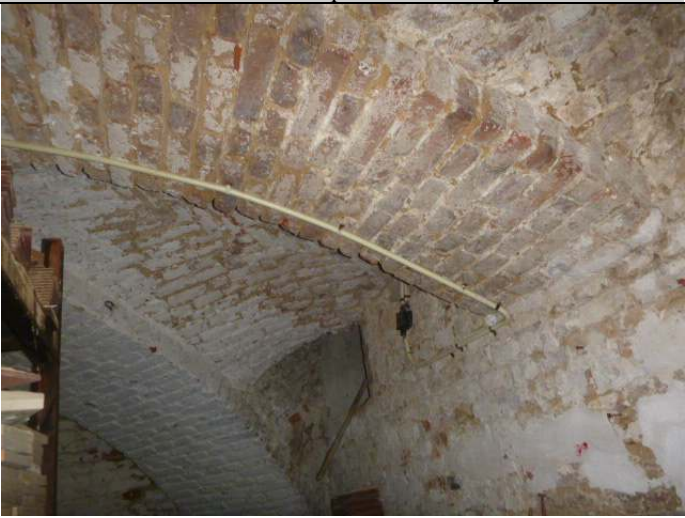
| Rubriek | Kwalificatie* | | | | Toelichting | Objectnummer LB2674A Hoofdgebouw<br>Klooster complex Watersley Sittard |
|---|---|--|--|--|---|---|
| -muurverfwerk | | | | | S | <p>Geheel afgebladderd.<br/><b>Na herstel al dan niet opnieuw te behandelen.</b></p> |

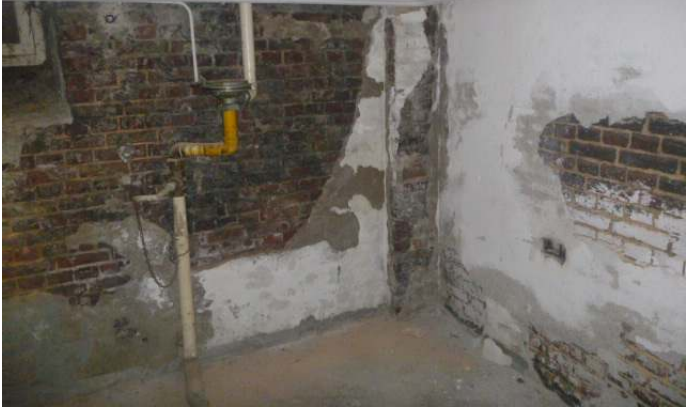
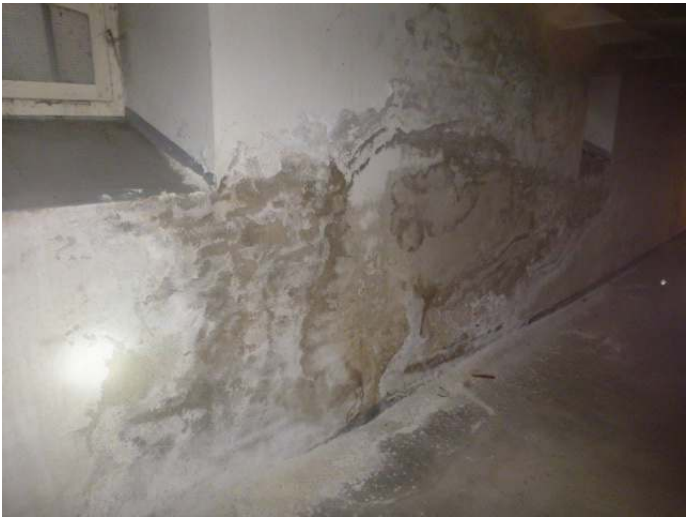
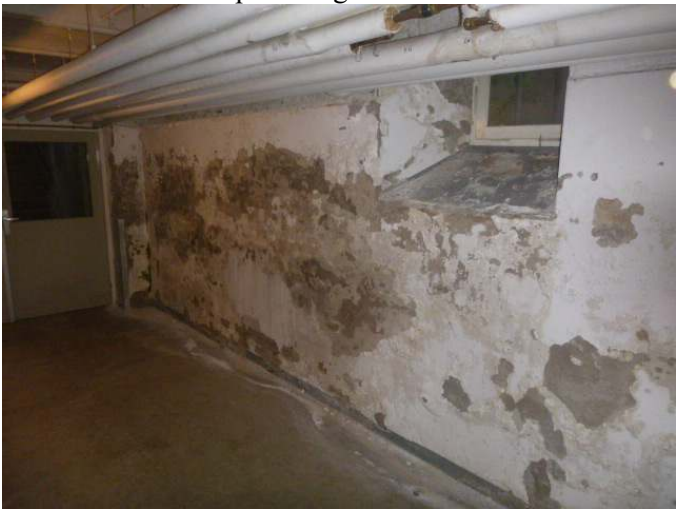
| Rubriek | Kwalificatie* | | | | Toelichting |
|---|---|--|--|---|---|
| | | | | S | <p>Veelal verzeept losgeraakt en of deels afgesleten. Zie ook bovenstaande opmerking.</p> |

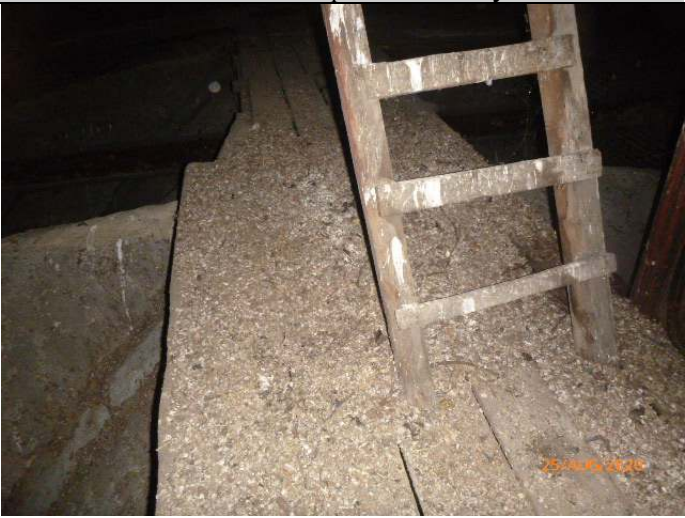
| Rubriek | Kwalificatie* | | | | Toelichting |
|---|---|--|---|---|---|
| -ladder overloop trappenhuis | | | M | | De aluminium ladder is dermate licht dat deze behoorlijk door buigt .<br><b>Vervangen is noodzakelijk.</b> |

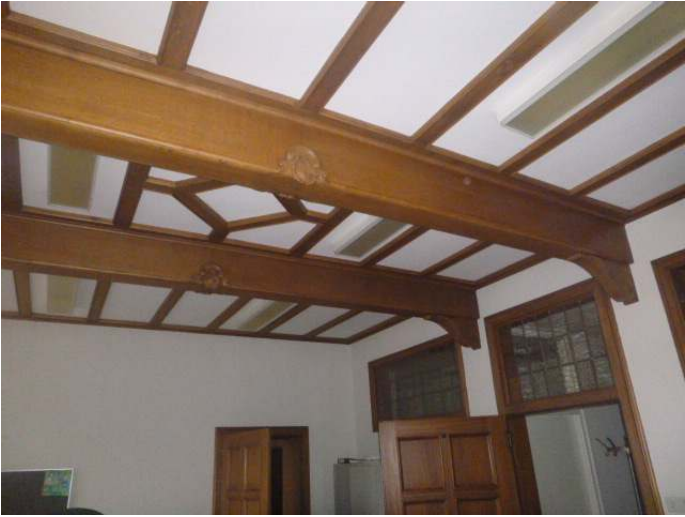
| Rubriek | Kwalificatie* | | | | Toelichting |
|---|---|--|---|---|---|
| Plafond betimmering boven<br>centrale hal | G | | | | Betreft betimmerde vloerbalken. |

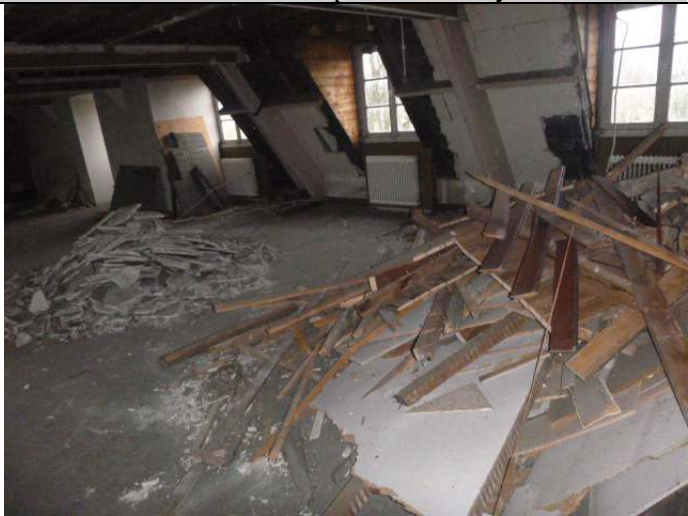
| Rubriek | Kwalificatie* | | | | Toelichting |
|---|---|--|---|---|---|
| Zoldering (buiten gebruik) | | | M | | Erg onderkomen en niet compleet. Thans in uitvoering. |

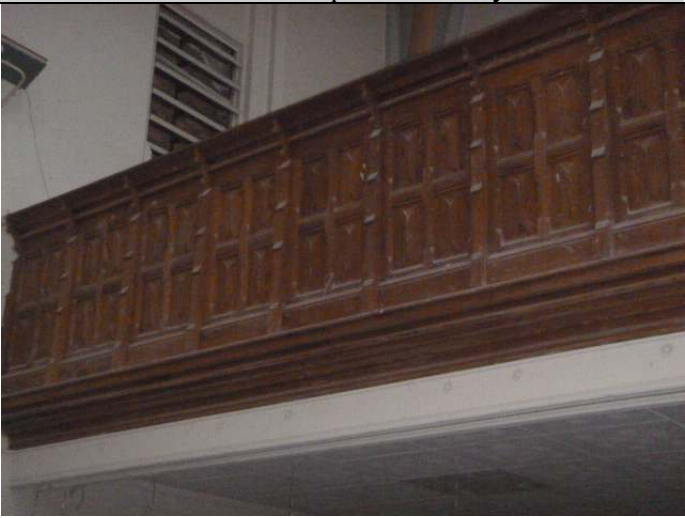
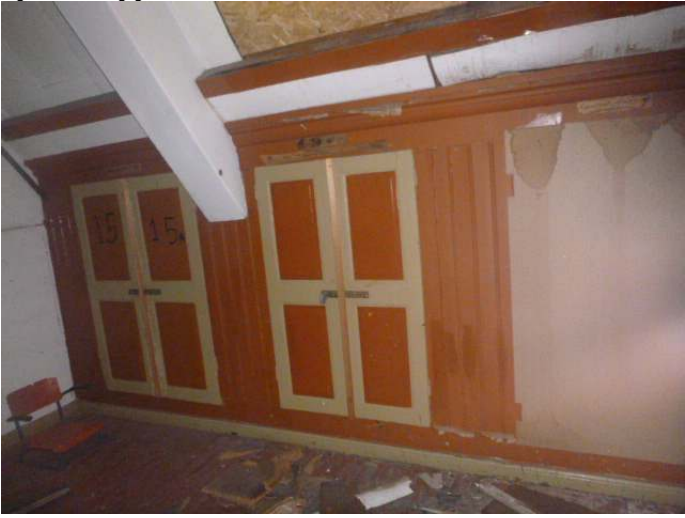
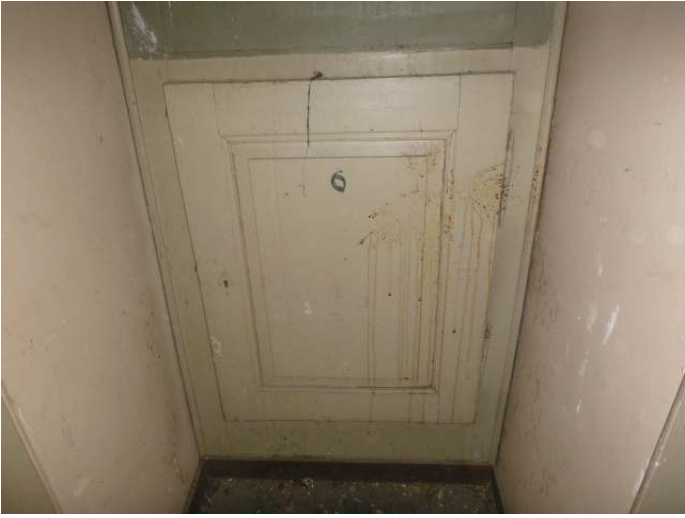
| Rubriek | Kwalificatie* | | | | Toelichting |
|---|---|--|---|--|---|
| Wandkasten zoldering dakvlak 3 en 5 | | | M | | <p>Diverse fraaie paneeldeuren met facet panelen, echter is het overgrote deel reeds verdwenen.<br/> <b>Betreffende panelen zijn behoudens waardig en ware op te knappen.</b></p> |

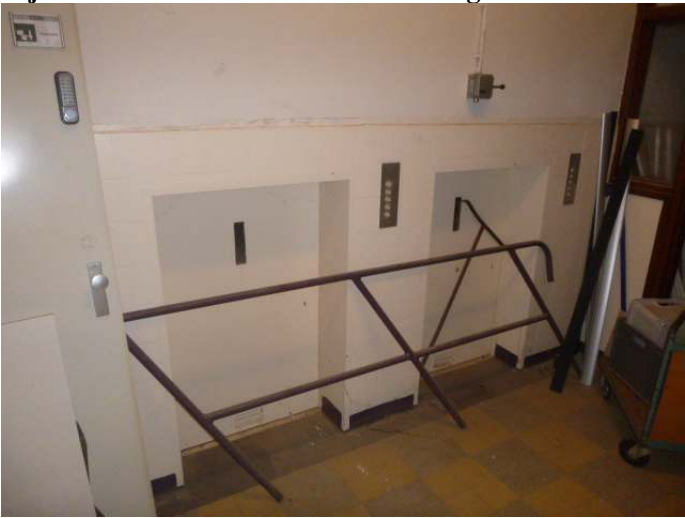
| Rubriek | Kwalificatie* | | | | Toelichting |
|---|---|---|---|---|---|
| Voedsellift (v.m. keuken) | G | | | | Echter niet op functionaliteit beoordeeld en momenteel buiten werking.<br><b>Bijzonder fraai en behoudens waardig.</b> |

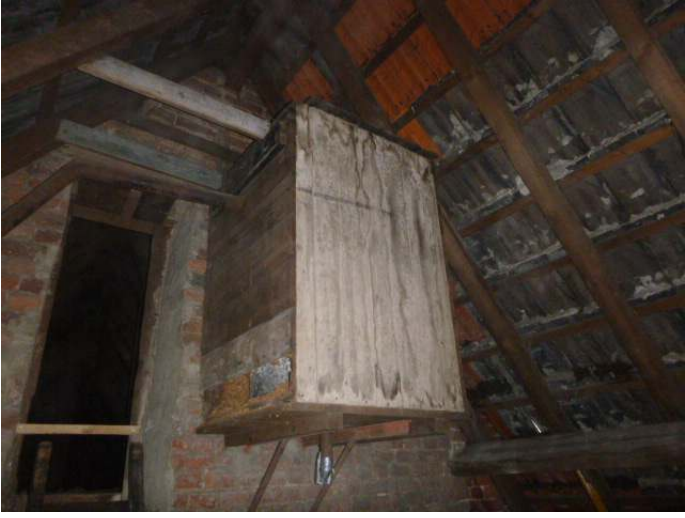
| Rubriek | Kwalificatie* | | | | Toelichting |
|---|---|---|---|---|---|
| Waterreservoir dakvlak 5 | - | - | - | - | Bijzonder fraai element en behoudens waardig.<br><b>Opknappen wordt aangeraden.</b> |

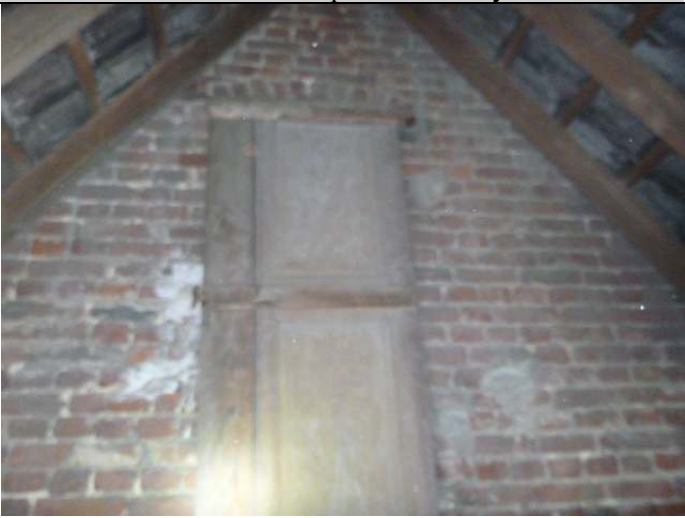
| Rubriek | Kwalificatie* | | | | Toelichting |
|---|---|---|---|---|---|
| Deuren (zoldering kapel) | | R | | | Bijzonder fraai en behoudens waardig.<br><b>Beter gangbaar maken wordt aangeraden.</b> |

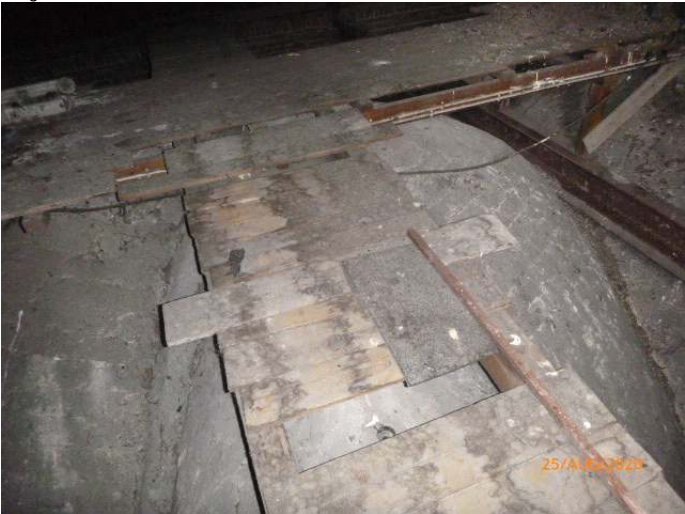
| Rubriek | Kwalificatie* | | | | Toelichting |
|---|---|---|---|---|---|
| Interieur<br>- Toegankelijkheid algemeen<br><br>- Toegankelijkheid kapruimten<br><br>- Loopbruggen / bordessen | G | | R | S | De kapconstructie zijn met redelijk bereikbaar.<br><br>De loodbruggen op de zoldering onder dakvlak 9, 10 en 14 t/m 17 (kapel) zijn gebrekkig danwel geheel niet compleet.<br><b>Geheel opnieuw aan te brengen evenals leuning werk conform het gestelde van de in de bijlage aangegeven wijze.</b> |

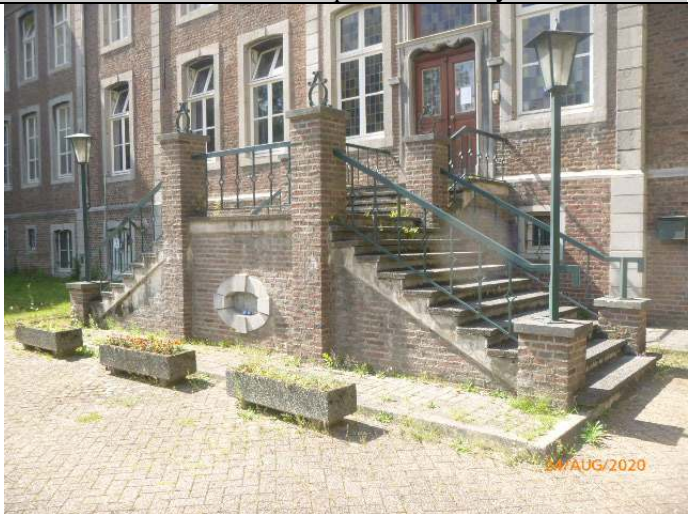
| Rubriek | Kwalificatie* | | | | Toelichting |
|---|---|---|---|---|---|
| - trap naar voorplein | | | | M | <p>Veel uitgesleten voegwerk en losgeraakte fragmenten.<br/><b>Opknappen wordt aangeraden.</b></p> |

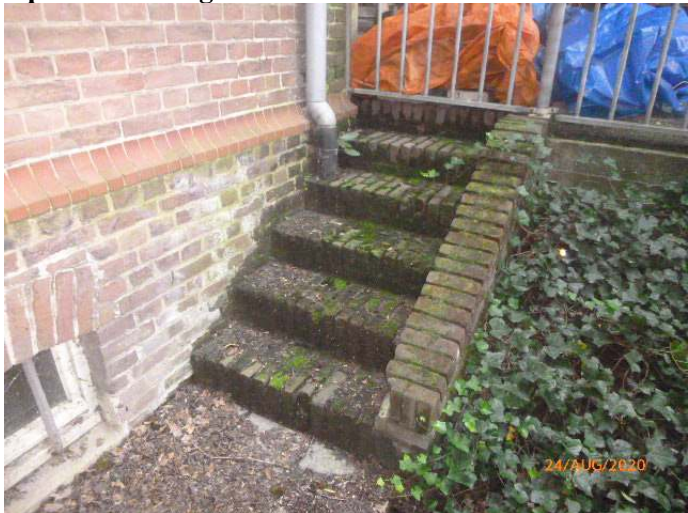
| Rubriek | Kwalificatie* | | | | Toelichting |
|---|---|---|---|---|---|
| - trap gevel 20 | | | | R | <p>Uitgesleten voegwerk.<br/><b>Opnieuw te voegen.</b></p> |
