**INSPECTIERAPPORT 2021**

**Objectnummer LB2674C**

**Jozefbau**

**Sittard**

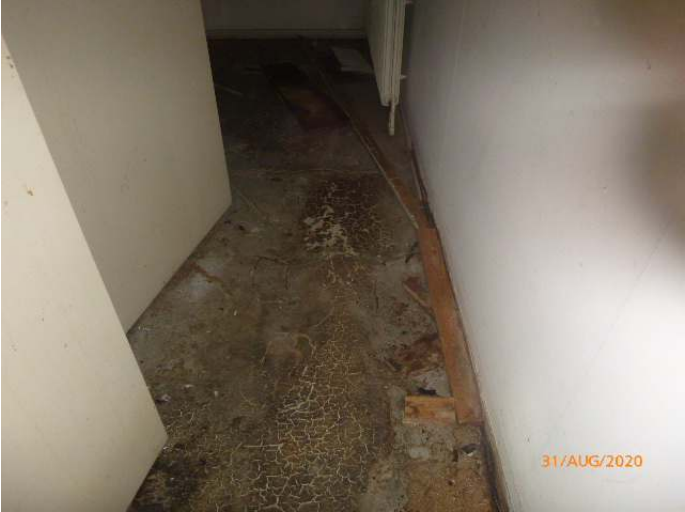
| Rubriek | Kwalificatie* | | | | Toelichting | Objectnummer LB2674C Jozefbau<br>Kloostercomplex Watersley |
|---|---|---|---|---|---|---|
| Beton | G | | | | | |

| Rubriek | Kwalificatie* | | | | Toelichting | Objectnummer LB2674C Jozefbau<br>Kloostercomplex Watersley |
|---|---|---|---|---|---|---|
| 3.2.2 Vloeren | - | - | - | - | De betonvloeren zijn afgewerkt met hout en vervolgens van linoleum bedekking voorzien. | |
| Bovenverdieping bij trappenhal | | | | S | Het betreft de vloer boven de betonconstructie welke door langdurige lekkage totaal verrot is.<br><b>Vernieuwen is noodzakelijk.</b> | |
