## BOOM EFFECT ANALYSE

GROENSEYKERSTRAAT

TE GELEEN

# Rapportage boom effect analyse

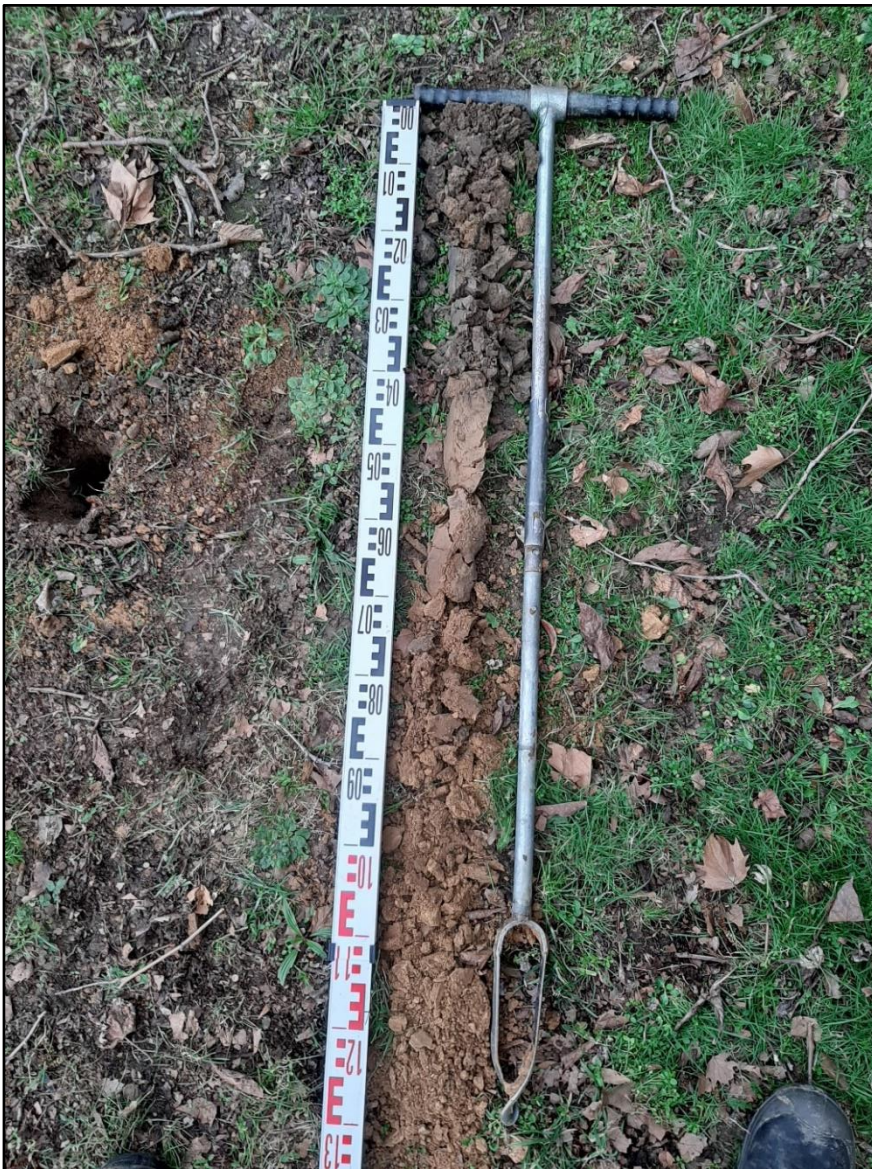
**Figuur 7.** Bodemprofiel op onderzoekslocatie (tot 120 cm –maaiveld).

Met behulp van een penetrometer is de indringingsweerstand van de bodem bepaald. De indringingsweerstand geeft informatie over de doorwortelbaarheid van de bodem. De weerstand varieert tussen 1,5 en 2,5 MPa (15 – 25 kgf/cm<sup>2</sup>). Bij een indringingsweerstand > 3 MPa wordt wortelgroei belemmerd en kan groeistagnatie optreden (Van Prooijen, 2016). De groeiplaats op de onderzoekslocatie is op basis van de indringingsweerstand en bodemsamenstelling van redelijke kwaliteit.

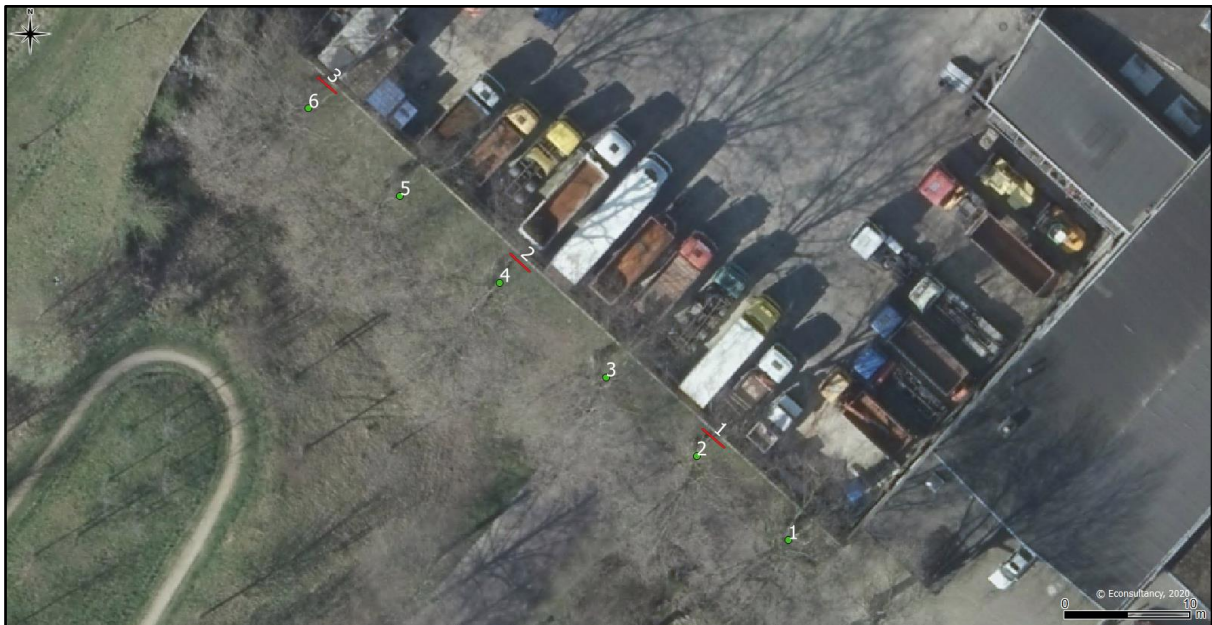
Ten behoeve van de aanleg van de strookfundering en vloer vinden graafwerkzaamheden plaats binnen de kroonprojectie van de bomen. De graafwerkzaamheden hebben (mogelijk) negatieve gevolgen voor de 6 bomen. Om de impact van de graafwerkzaamheden in te schatten zijn drie proefsleuven gegraven om de beworteling nabij de erfgrans in kaart te brengen. De proefsleuven zijn gegraven nabij boom 2, 4 en 6. Hierbij is voornamelijk gelet op de aanwezigheid van doorschietende stabiliteits- en opnamewortels. Zie figuur 10 voor de positie en nummering de proefsleuven.

**Figuur 10.** Positie proefsleuven.
