Onderzoeksrapportage

Gemeente Jacobswoude

Bomen effect analyse Dokter
Stapenseastraat te Leimuiden

30 juni 2008

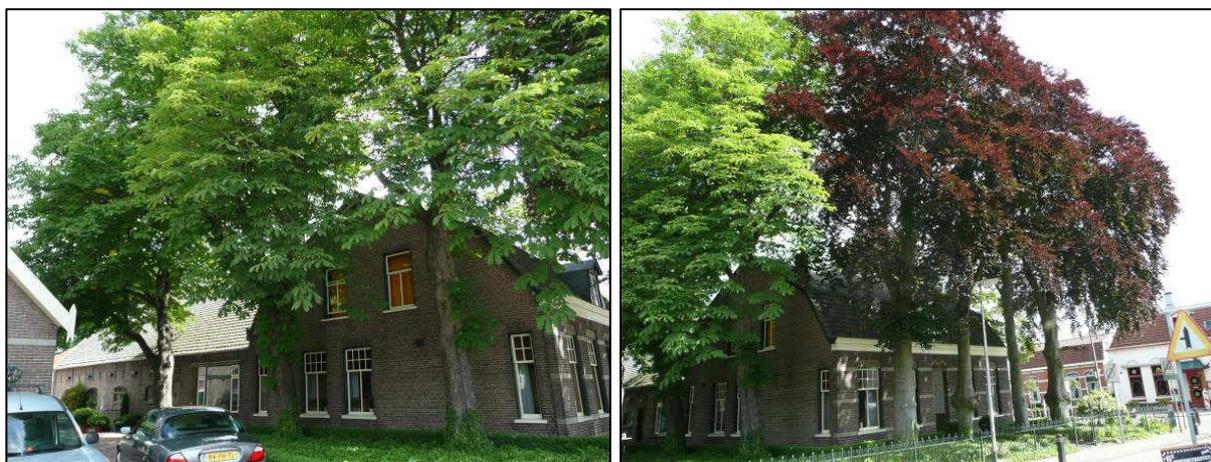
De bomen staan rond de boerderij; de beuken aan de zijde van de Dokter Stapensestraat, de wilde paardenkastanjes in de border tussen de boerderij en de oprijlaan. (zie foto 1 en 2).

Foto 1 en 2: situatiefoto's van het onderzoeksobject
