Onderwerp: Dak inspectie Sotaweg 14 te Roelofarendsveen  
Datum: 4 juli 2023  
Project: 2023-0632  
Samensteller: S. Gielen Ad.

## Bijlage 1 Beeldmateriaal

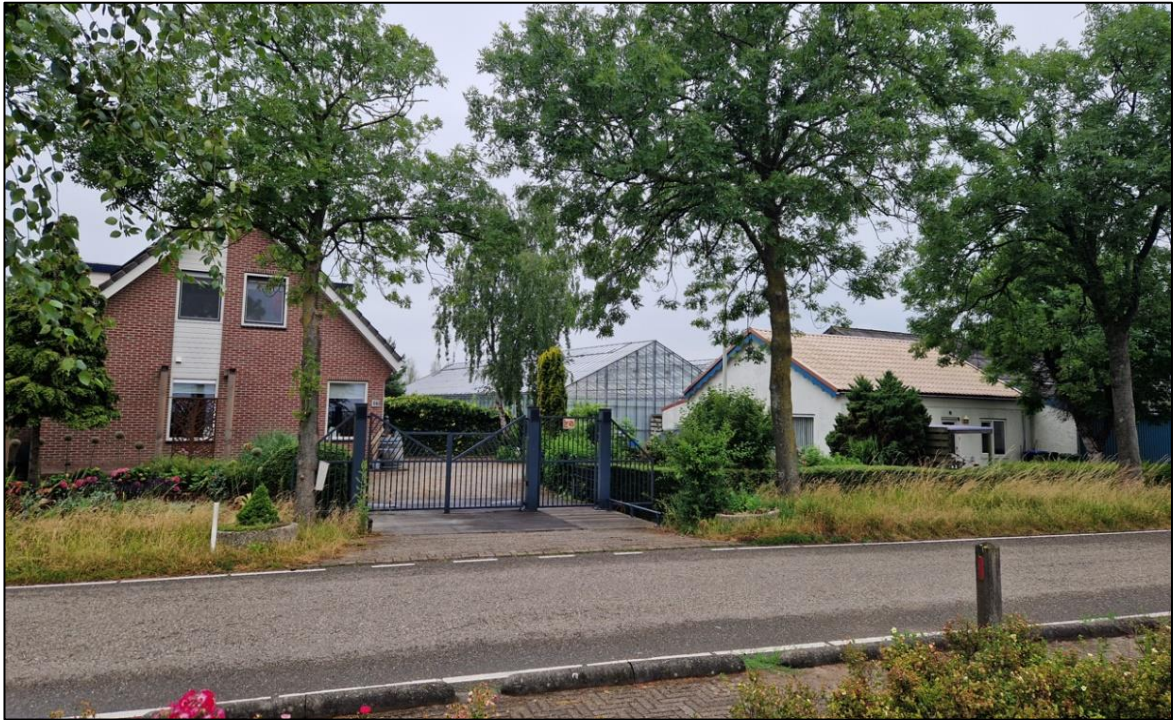
Figuur 2 De woning aan de Sotaweg 16 (op de foto aan de linker kant) blijft behouden. De bedrijfswoning, de loods en de kas op Sotaweg 14 worden gesloopt.
