## Oorlogssporen op de Afsluitdijk II

Een aanvullende visuele inspectie naar sporen uit de Tweede Wereldoorlog bij Den Oever (gemeente Hollands Kroon), Breezanddijk en Kornwerderzand (gemeente Súdwest Fryslân)

**RAAP-RAPPORT 2869**

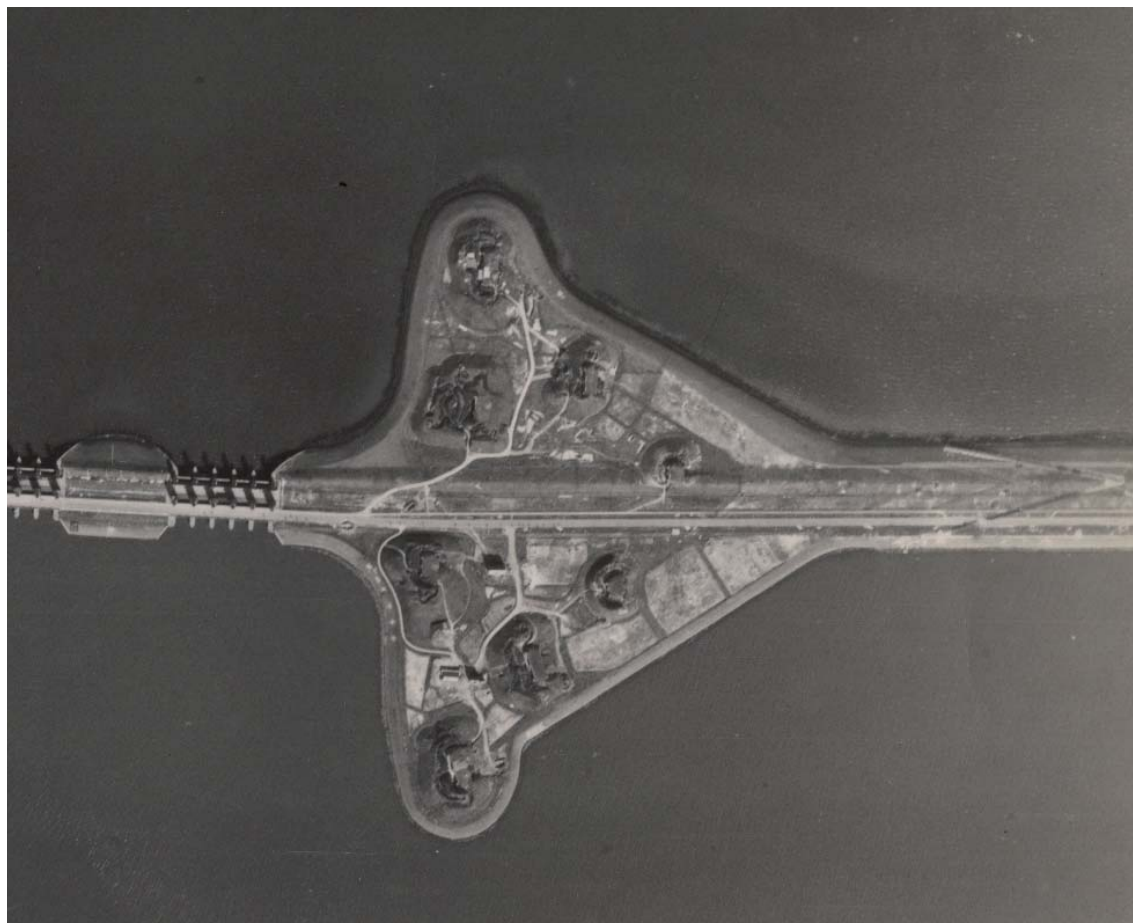
Robbenplaat is een plateau aan weerszijden van de Afsluitdijk waarop de eerste kazemattenlinie van de stelling van Den Oever is aangelegd. Op een luchtfoto van 19 april 1945 zijn op en rond de kazematten vele kleine lichte vlekken waarneembaar die een aanwijzing zijn voor graafwerkzaamheden in de oorlogsjaren (Bijlage 1; Den Oever, Robbenplaat). Vermoedelijk zijn hier infanterieposities aangebracht. De op luchtfoto's waargenomen structuren zijn geïnterpreteerd als stelling (cat. 112, 113, 130). Rond de noordelijke kazematten is een baan van prikkeldraadversperringen aanwezig (cat. 116).

*Den Oever, Robbenplaat, 19 april 1945, fotonr. 3033, collectie Wageningen University Library, Special Collections.*

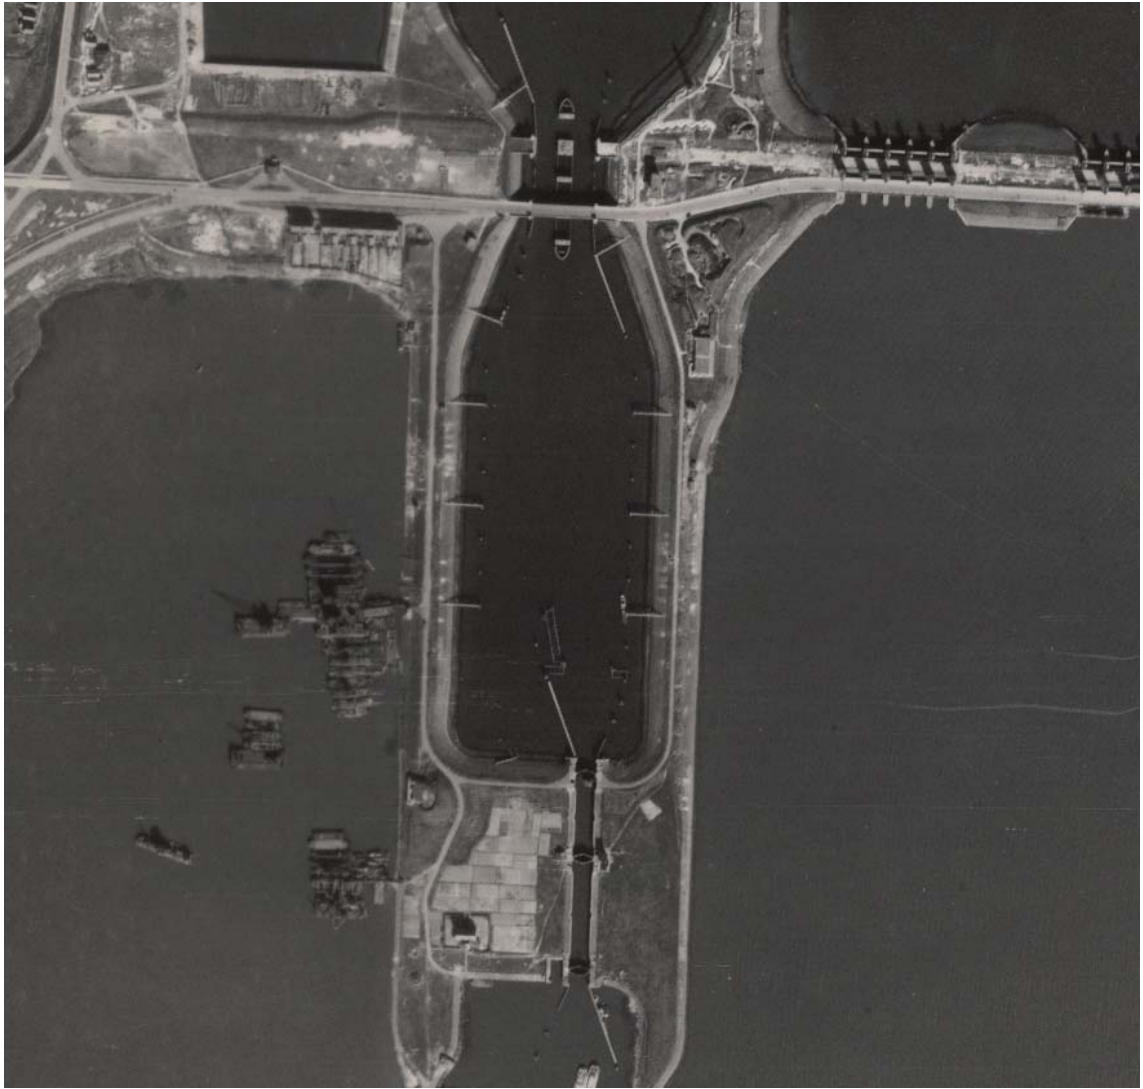
Op een luchtfoto van 19 april 1945 zijn op de dijk ten westen van de Voorhaven over de hele lengte kleine gegraven stellingen waarneembaar in en naast de dijk (o.a. cat. 92, 93 en 94; Bijlage 1, Den Oever, Voorhaven). Structuur 92 is aangemerkt als 'drie stellingen met wal', de structuren 93 en 94 als 'lichte vlekken, mogelijk mangaten'.

*Den Oever, Voorhaven, 19 april 1945, fotonr. 3033, collectie Wageningen University Library, Special Collections.*
