**Bouwhistorisch Onderzoek  
Groot Welsden 72 en 72a | Groot Welsden  
Eijsden-Margraten**

Coen Eggen  
oktober 2020

## Objectgegevens

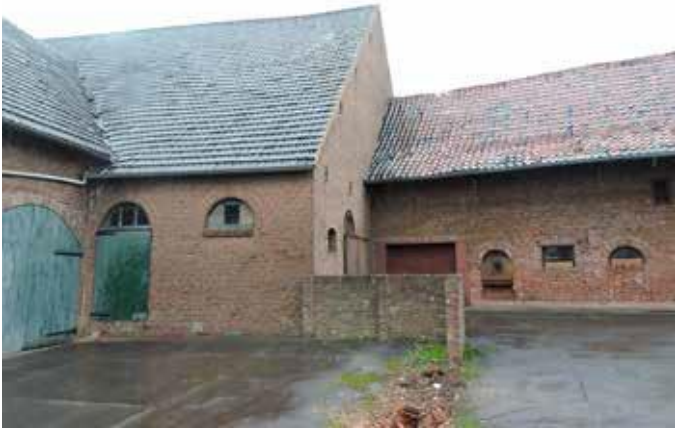
22. Het verschil in ouderdom blijkt uit de gebruikte baksteen, de gebruikte specie en de aansluiting van het lagere dak tegen de hoge bouwmasa. De beide deurtjes zijn omgevormd tot vensters en vervangen door een nieuwe grotere deur, links

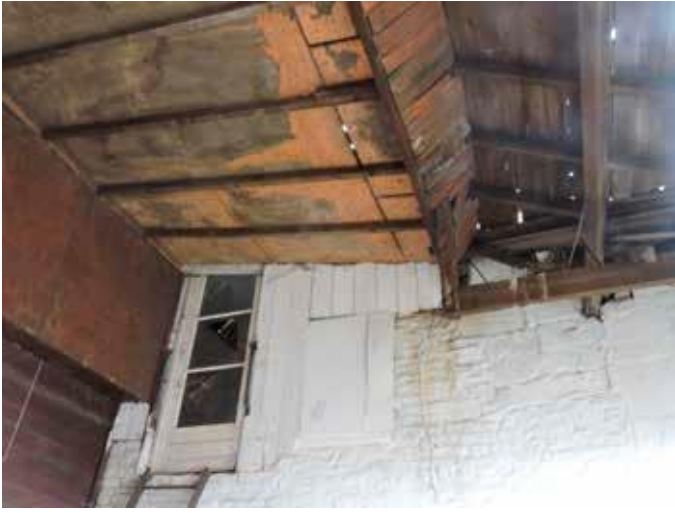
26. De hoek van beide bouwdelen is uiterst rommelig en ad hoc tot stand gekomen

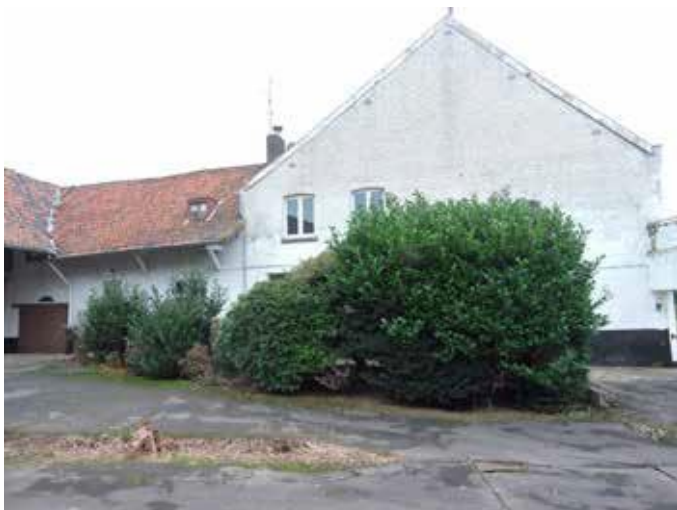
35. *Van afstand is goed te zien hoe diep de vernieuwbouw is*

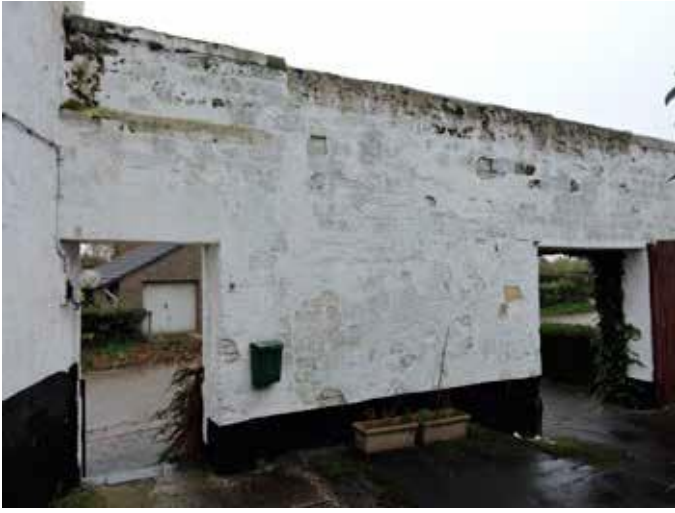
37. Een bouwnaad tussen de poortmuur en het stuk met het voetgangspoortje laat veronderstellen dat de muur secundair is en is gezet toen links, tegen de nieuwe stalvleugel, een nieuwe poortingang kwam. De kleine, vierkante poort is pas na 1975 ingebroken in de muur.

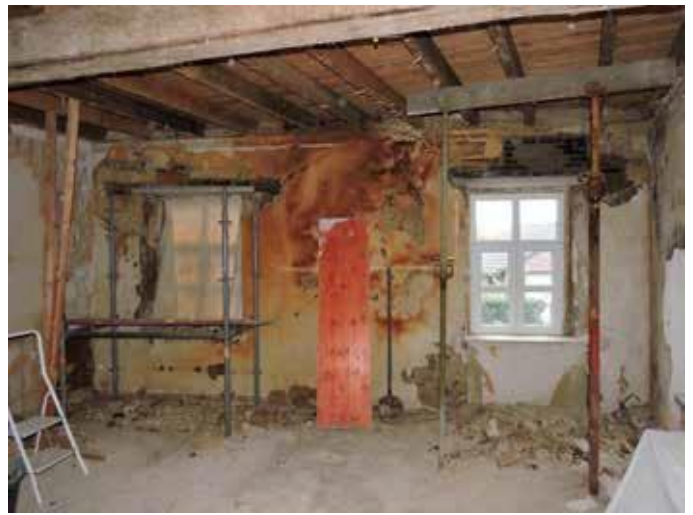
48. De kamer aan de straat die mogelijk een toevoeging is op de oudste massa en dateert uit de 19de eeuw m.u.v. het plafond en daarmee ook de vloer op de verdieping die rond 1950 vernieuwd zijn en waarbij de balklaag is vervangen in baddings. De inmiddels verdwenen haard tegen de buitenmuur is daar pas geplaatst nadat de oorspronkelijke haard als gevolg van het maken van een gang ter ontsluiting van het huis is verdwenen. Voor het plaatsten van de haard is een venster dichtgezet, en zijn twee nieuwe vensters in de gevel geplaatst

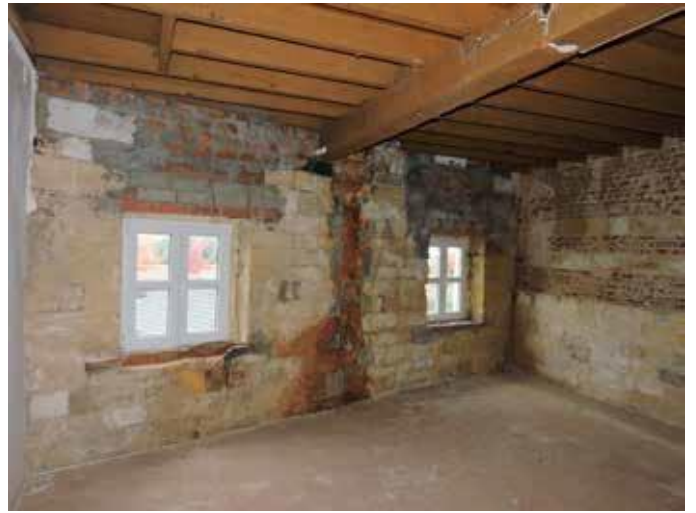
60. De kamer aan de straat. Duidelijk is de aanvankelijke aftopping en latere ophoging te zien in de straatgevel, horend bij de vernieuwbouw rond 1887

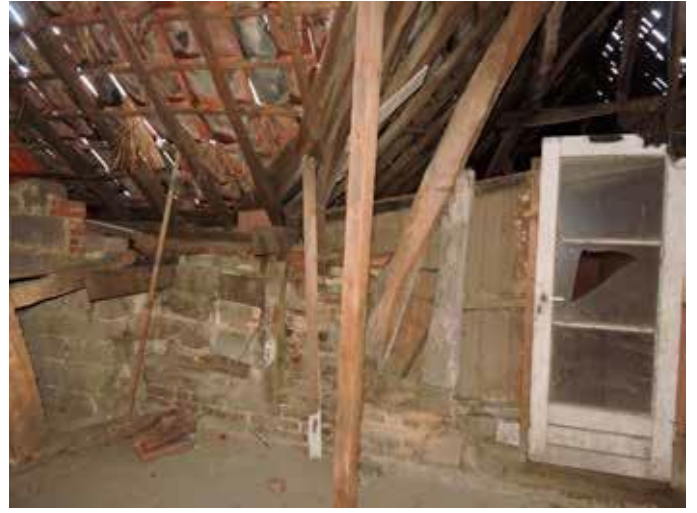
72. De overgang van de woonhuisvleugel op de oude stal is chaotisch en bestaat uit lapwerk.

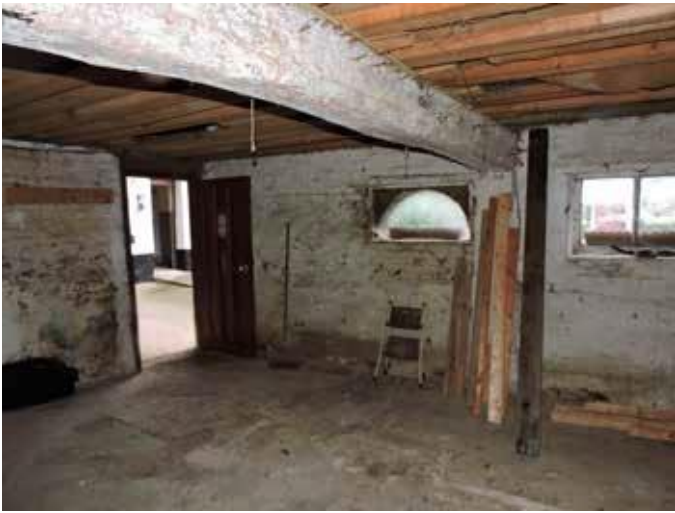
75. De ruimte zelf heeft een vloer die bestaat uit lapwerk van baksteen en beton

C: De vloer van de kleine stal is indifferent door de veelheid aan aanpassingen die strikt functioneel zijn. Ook de verdiepingsvloer van de kleine stal is indifferent van waarde. De ingebouwde ruimte van hout is indifferent vanwege het gebrek aan kwaliteit.

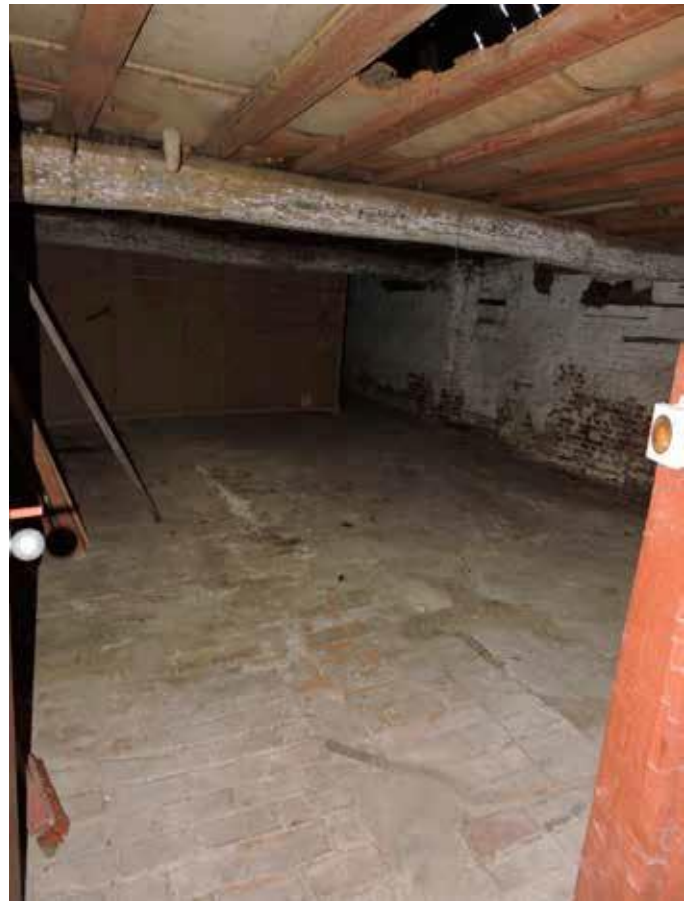
76. In de ruimte is aan de zijde van de grote stalvleugel in de hoek van het complex een van hout getimmerde ruimte afgezonderd

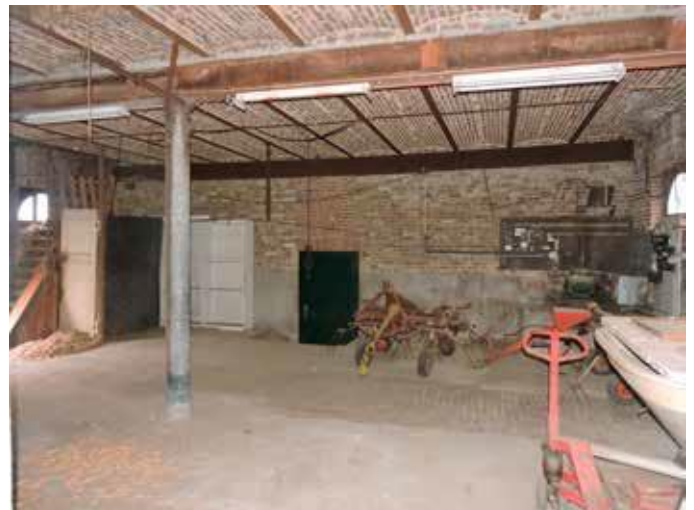
98. De middenruimte naar de courzijde gezien, met op het eind de muur van de voorste ruimte

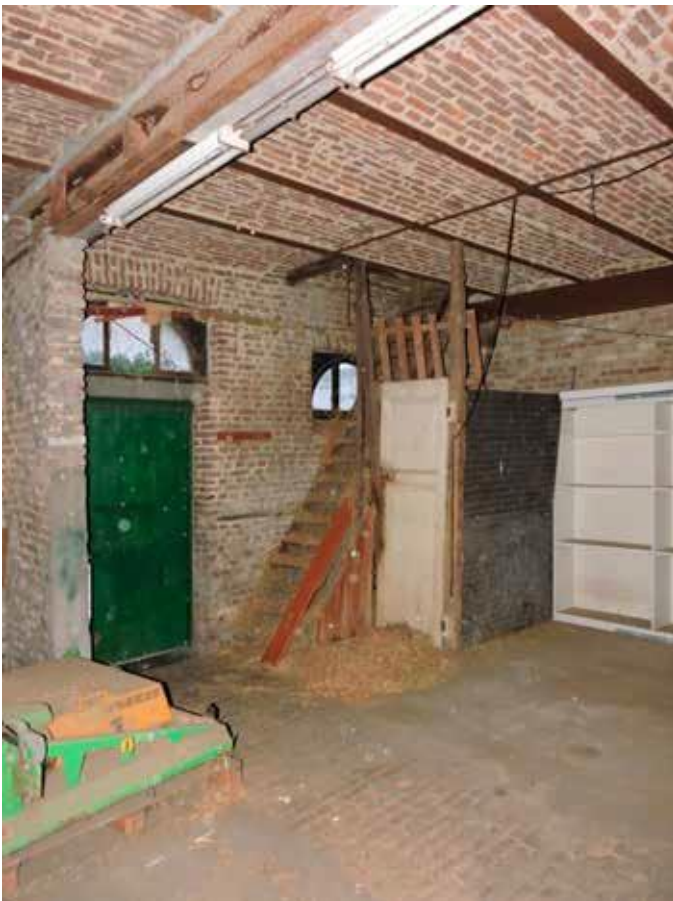
101. De trap naar de zolder ligt aan de overzijde, aan de kant van de binnenplaats

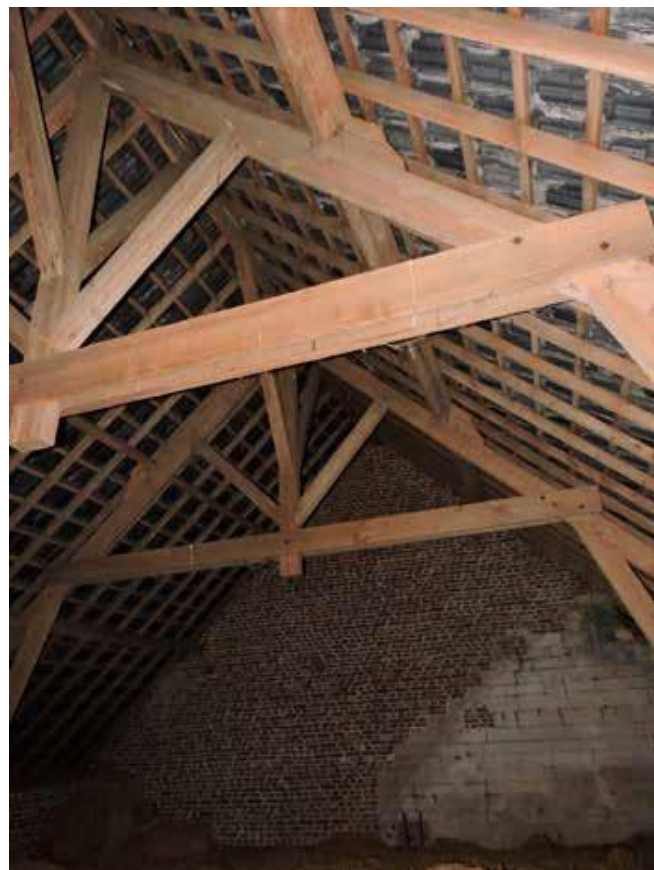
104 De opbouw van de spanten

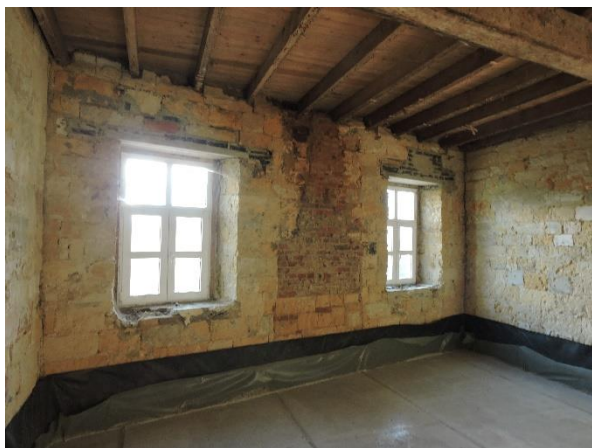
In de voorkamer zit een olmen balk (zie figuur 2) die iets schuin op de zijmuren staat en hoort bij de uitbouw van het pand naar voor, in de 19<sup>de</sup> eeuw. Op die plek heeft mogelijk de oorspronkelijke voorgevel van het huis gestaan waarvan de kelder deel uitmaakte.

Figuur 2 De binnenzijde van de gevel aan de straat met het in onbruik geraakte schoorsteenkanaal

De muren laten sporen zien van een schouw tegen de topgevel aan de straat (zie figuur 2). In een later stadium, mogelijk bij de verbouwing van 1951, gaat de schouw naar de zijmuur aan de courzijde, met een schoorsteenkanaal dat in de muur is uitgehakt.

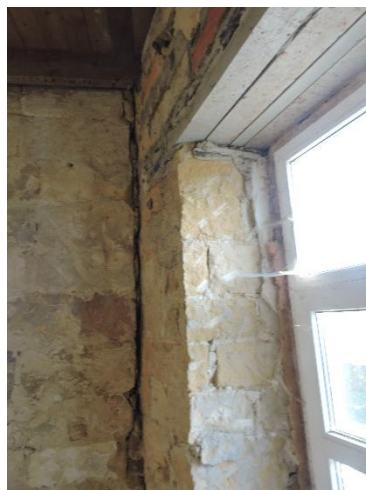
*Figuur 5 De niet-ingekaste muur van de belending in de hoek met de straatgevel*

In de voorkamer is opmerkelijk dat de zijmuren niet ingekast zijn in de topgevel (zie figuur 5). Omdat die bovendien bestaan uit hergebruikt materiaal, - met ettelijke mergelblokken die met hun oranje-roze kleur (zie figuur 7) duidelijke sporen van verhitting door brand laten zien -, bestaat het vermoeden dat het om een klamp gaat die een versteviging van het bestaande muurwerk beoogde, uitgevoerd bij de gedeeltelijke vernieuwbouw rond 1887.

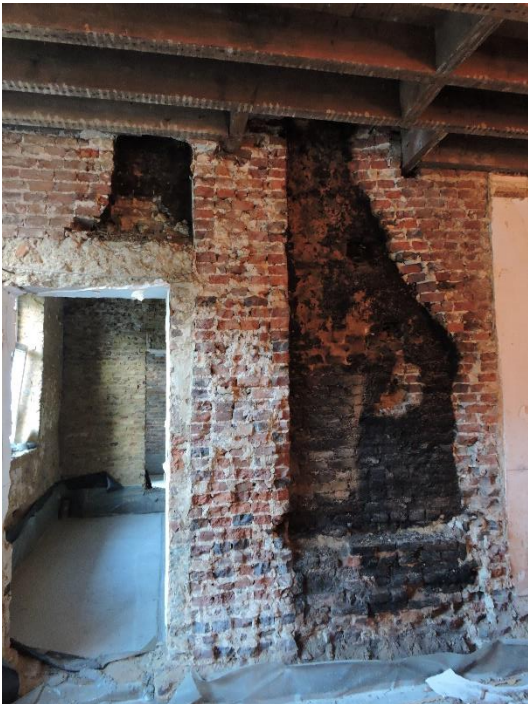
De keuken, links van de voordeur, boven de kelder, is in zijn huidige vorm ook een nieuwe ruimte getuige de bakstenen muur waarin een primair en een secundair schoorsteenkanaal zijn opgenomen (zie figuur 11).

*Figuur 11 De wand tussen keuken en bijkeuken met de schouw van in de muur van rond 1920. Links de secundaire schoorsteen en de nog weer latere deuropening met de betonnen lateibalk*

Daar komt bij dat de steen én de gebruikte specie te dateren zijn rond 1925. De schouw die toen is gerealiseerd is rond 1951 verder gemoderniseerd. Het secundaire kanaal, links van de eigenlijke schouw (zie figuur 11), is waarschijnlijk deel geweest van een kookplaats voor varkensvoer. Daarna kwam ter plekke in 1951 een aanrecht, en nog recenter is daar een deur gemaakt als vervanging van de deur via het

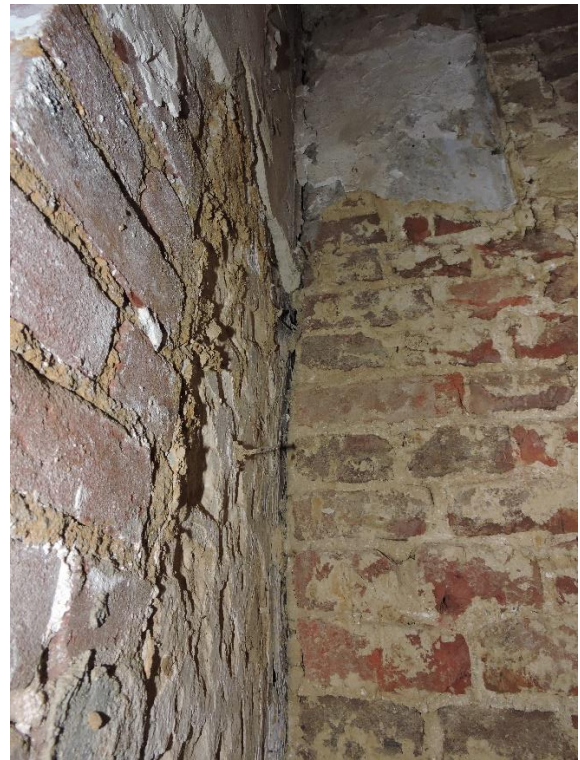
*Figuur 12 De muur staat koud tegen het pleisterwerk van de buitenmuur*

Die muur staat aan de courzijde koud tegen het pleisterwerk van de buitenmuur (zie figuur 12) die daarmee een andere indeling van de ruimtes markeert. Het is ook te zien aan de afstand tot de gaten van de verdwenen moerbalken (zie figuur 13).

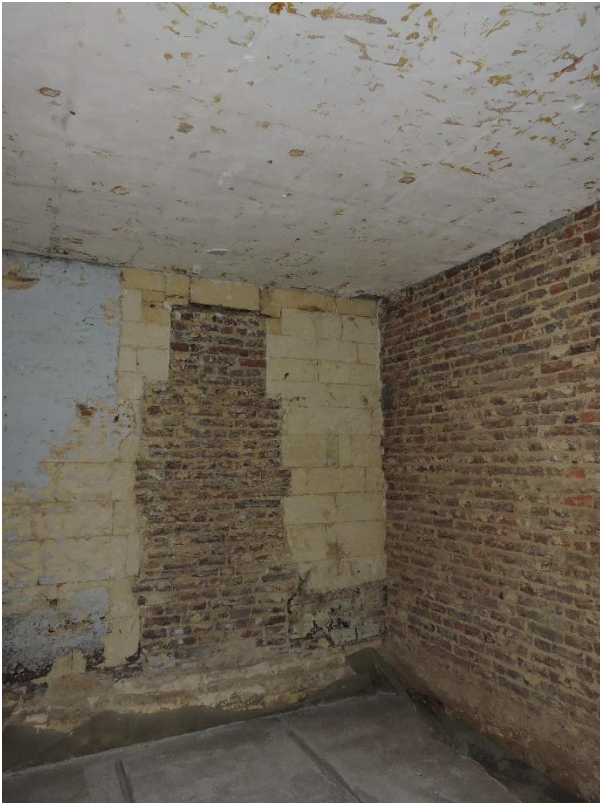
*Figuur 18 In de bijkeuken is opnieuw een dichtgezette deur te zien*

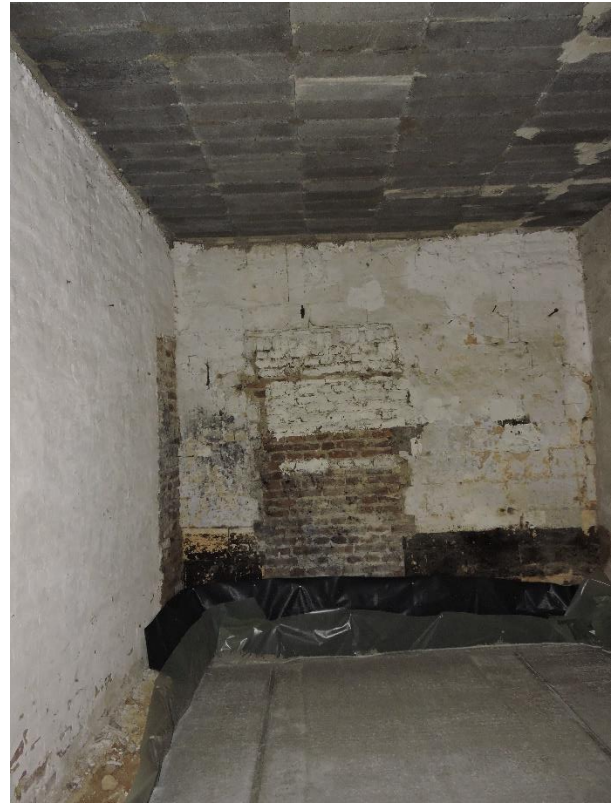
*Figuur 19 Ook in de tweede waskeuken is weer een dichtgezette doorgang te zien*

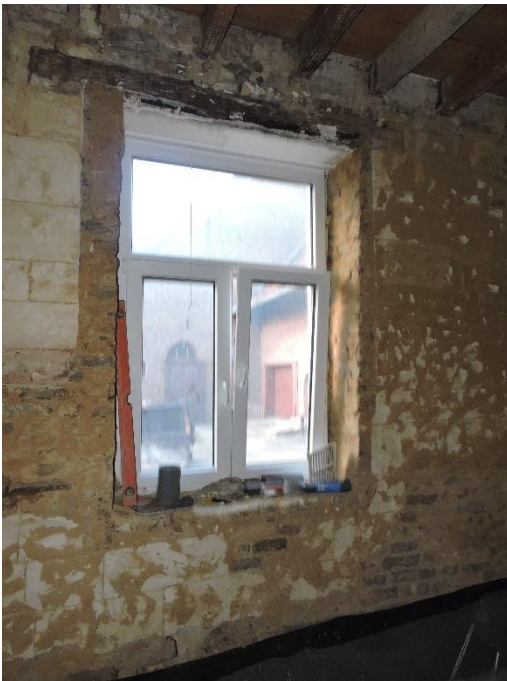
*Figuur 20 Raam in de bijkeuken met duidelijke sporen van in- en aanpassing in bestaand muurwerk*

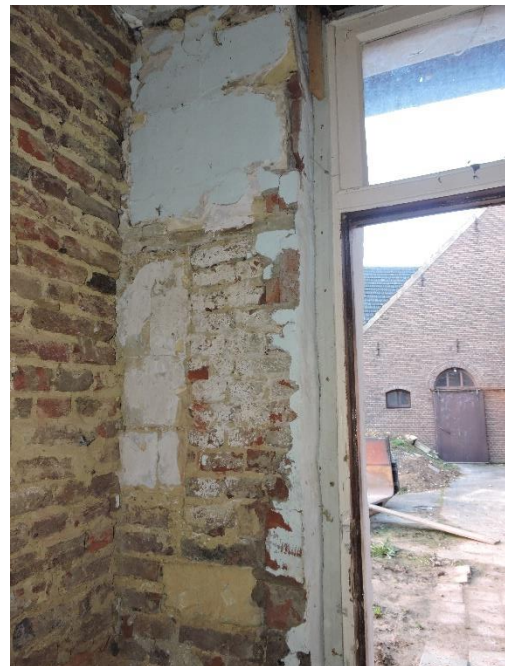
*Figuur 21 Een reparatie in baksteen die laat zien hoe er op incidentenbasis werd gewerkt*

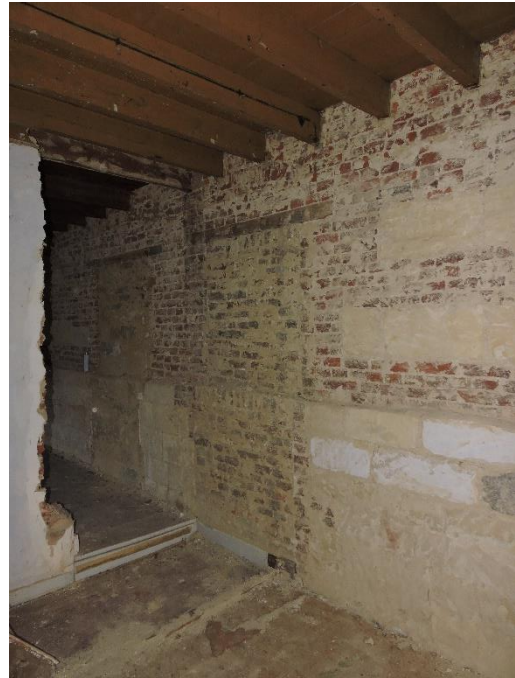
*Figuur 23 In de muur met de belending zitten twee dichtgemaakte deuren.*

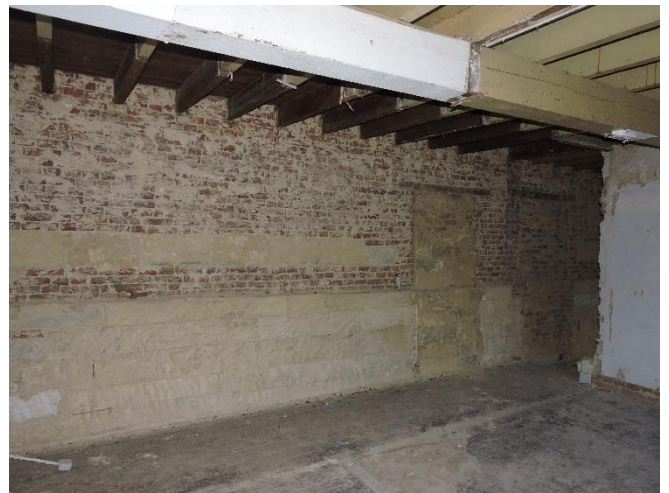
Behalve het venster ter hoogte van de trap (zie figuur 24) zijn meer naar de straat in de muur met de belending vlak naast elkaar twee dichtgezette voormalige deuropeningen te zien (zie figuur 25).

*Figuur 25 De muur met de belending vanuit het middengedeelte gezien. De doorlopende mergelmuur geeft zeer waarschijnlijk de oorspronkelijke hoogte aan van de oudere massa met het dak haaks op de straat*

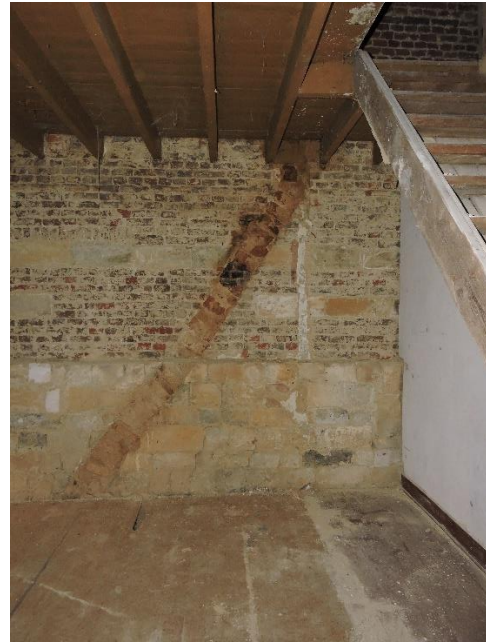
*Figuur 27 Het secundaire schoorsteenkanaal in de muur aan de courzijde*

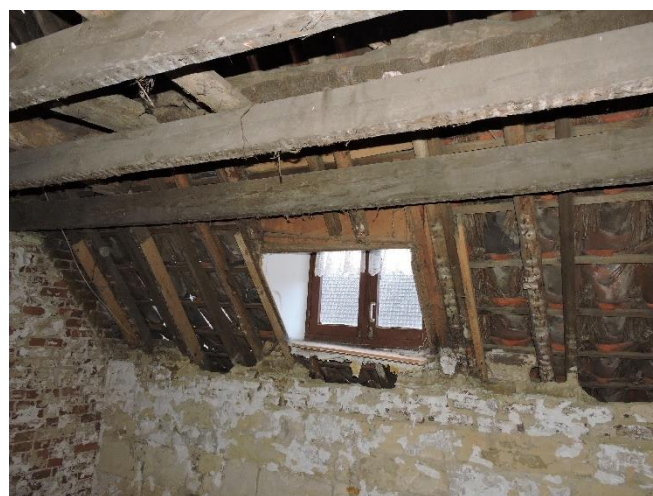
*Figuur 33 Een ingebroken raampje in de laatste kamer*
