**bouwhistorische verkenning met waardestelling**  
dorpsstraat 83 te Eckelrade (gemeente eijsden-  
margraten)

23 oktober 2023

### Objectgegevens

Adres: Dorpsstraat 83, 6251 NC, Eckelrade  
Status: Rijksmonument, nr. 34670 (ingeschreven op 29 april 1975)  
Omschrijving<sup>1</sup>: Hoeve van vakwerk met binnenplaats, XVIII. Straatfront vernieuwd.<sup>2</sup>  
Kadastrale aanduiding: Margraten, sectie M, 96

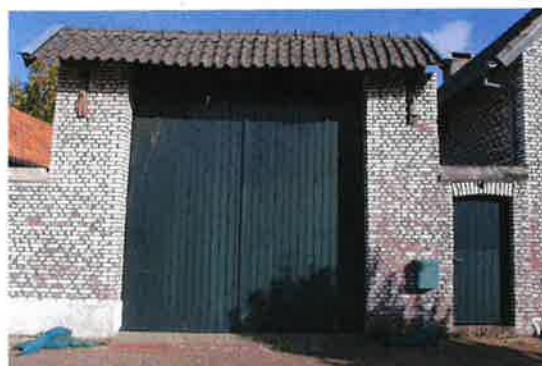
1. De poort met rechts de secundaire toegang voor voetgangers

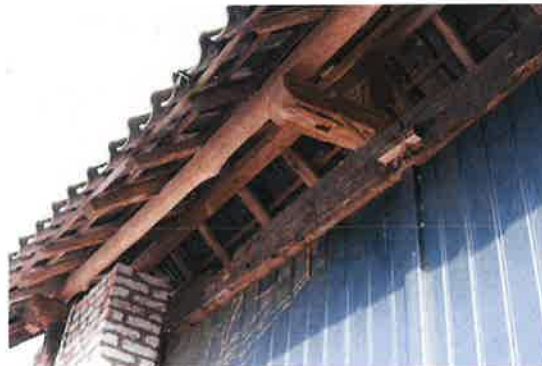
2. De oorspronkelijke dakconstructie

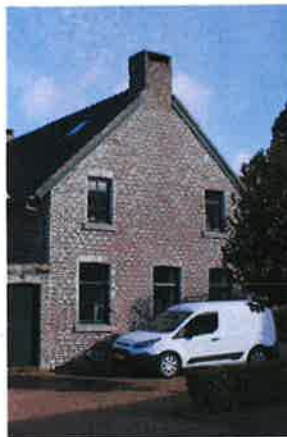
6. De kopgevel aan de straat

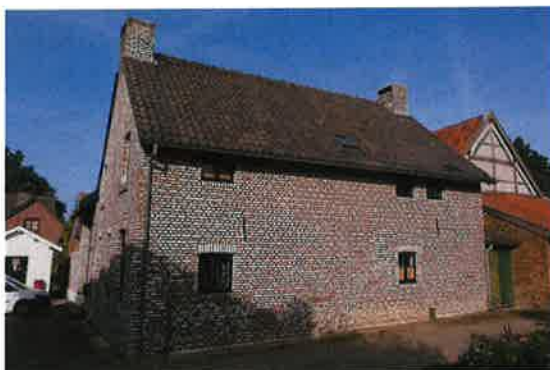
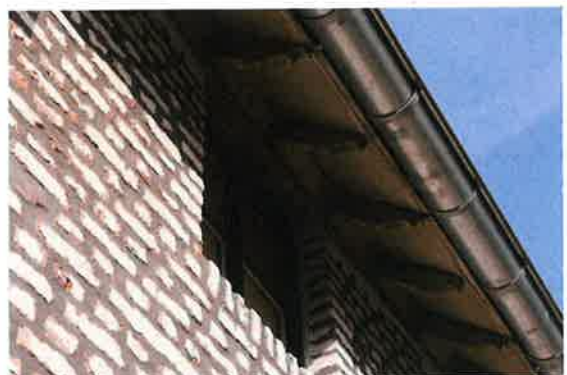
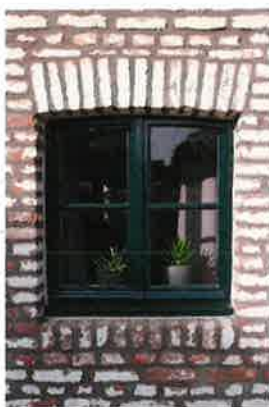
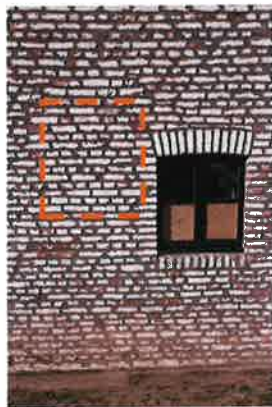
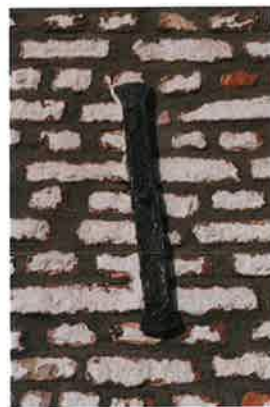
- 10. Blick op de oostelijke  
langsgevel
- 11. Detail van het 19<sup>de</sup>-eeuws  
venster, met in 1972 vernieuwd  
kozijn en ramen
- 12. Het in 1972 verplaatste  
venster ter plaatse van de  
bijkeuken
- 13. Een van de in 1972  
toegevoegde vensters op de  
verdieping
- 14. Detail van één van de voor  
de bouwtijd in het midden van  
de 19<sup>de</sup> eeuw kenmerkende  
muurankers

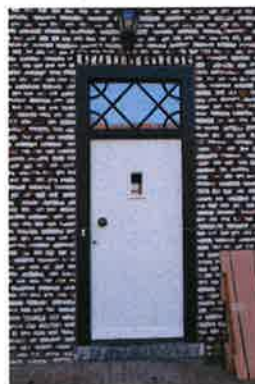
18. De gevel aan de binnenplaatszijde  
19. De toegang met kozijn en deur van relatief recente datum
