## Asbestinventarisatie rapport

| <b>Object / Bouwwerk</b> | : Gebouw A, Gebouw B, Gebouw C, graan opslag en het weegstation |
| <b>Adres</b> | : Westhavendijk 3, 3241LP te Middelharnis |
| <b>Projectnummer</b> | : 21.002646 |

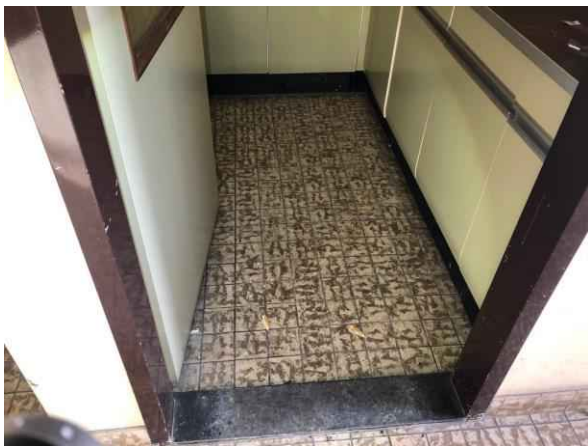
Gebouw B, keuken plavuizen en tegels

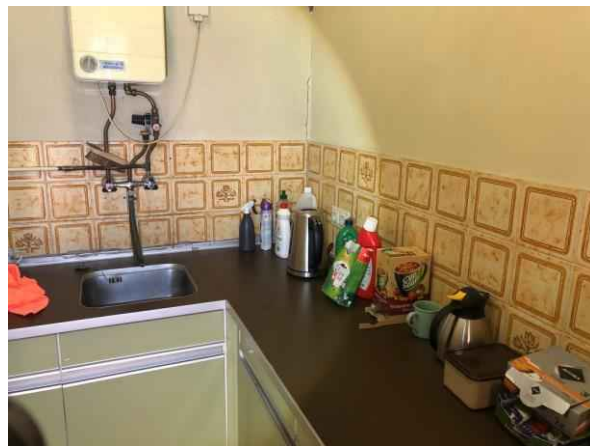
Gebouw B, keuken plavuizen en tegels

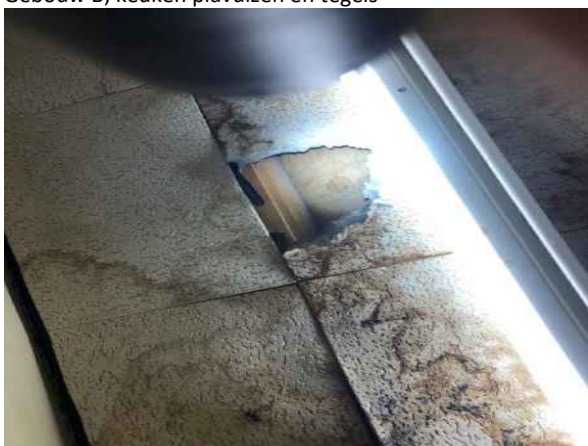
Gebouw B, keuken systeem plafond en hout

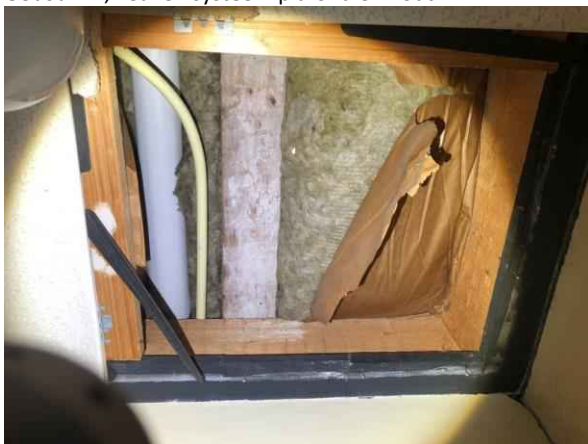
Gebouw B, toiletten boven systeem plafond

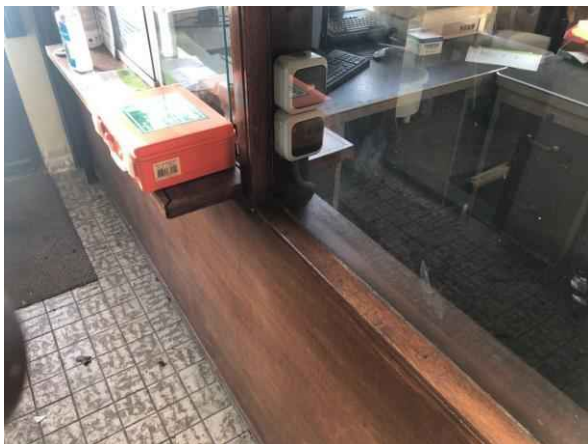
Gebouw B, kantoor enkel glas

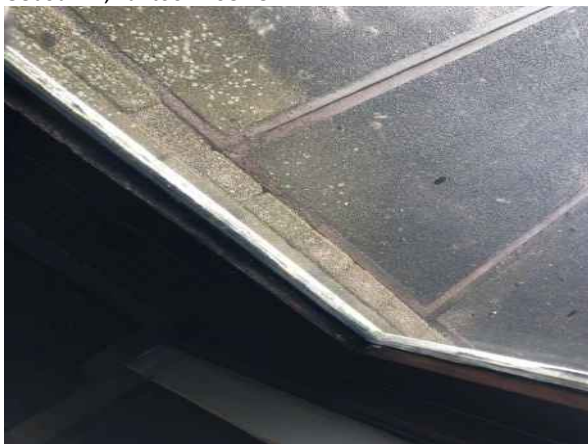
Gebouw B, entree enkel glas

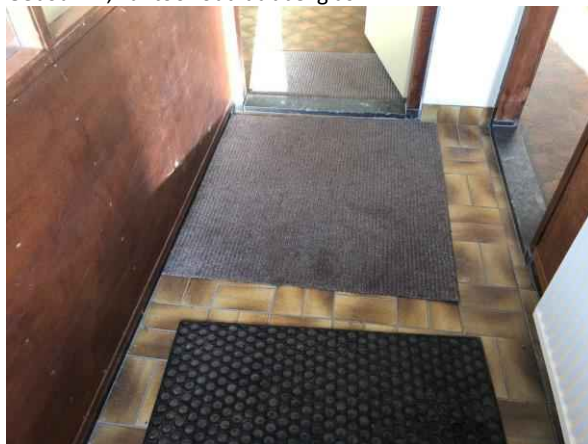
Gebouw B, entree plavuizen

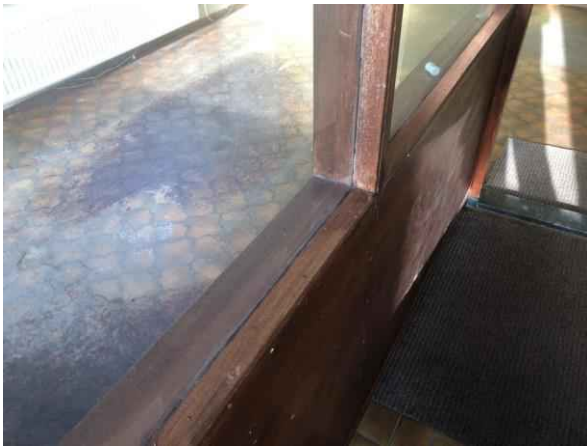
Gebouw B, entree enkel glas

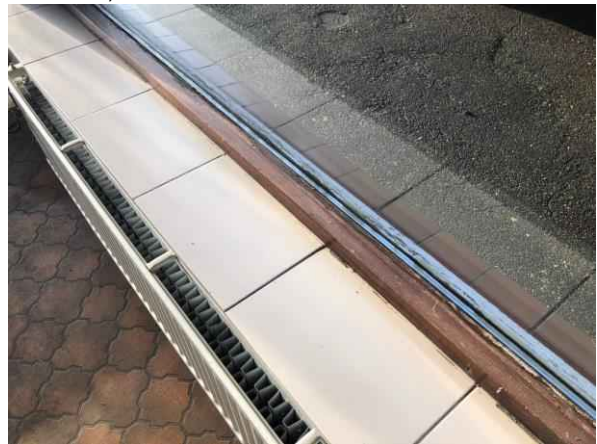
Gebouw B, kantoor oud dubbel glas

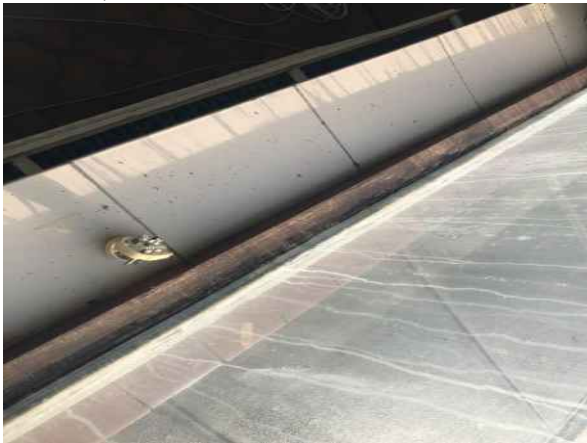
Gebouw B, kantoor oud dubbel glas

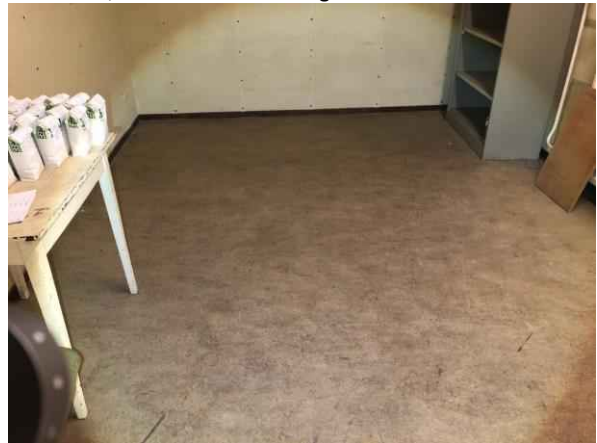
Gebouw B, opslag linoleum en beton

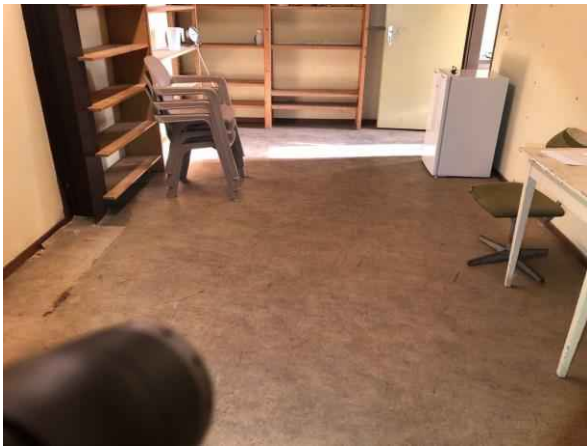
Gebouw B, opslag linoleum en beton

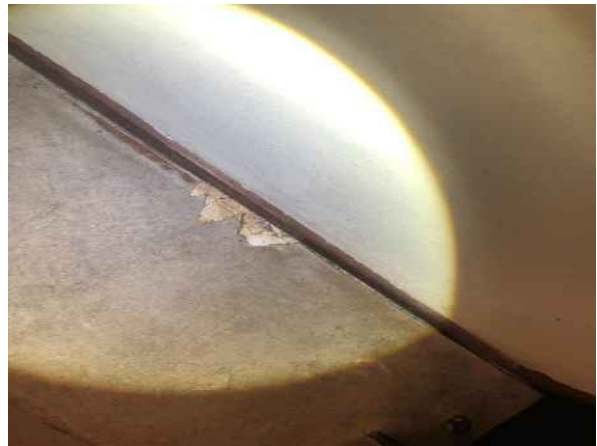
Gebouw B, opslag linoleum en beton

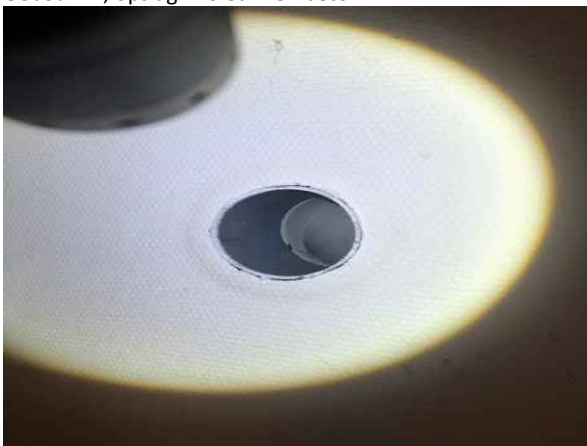
Gebouw B, opslag ontluftung pvc

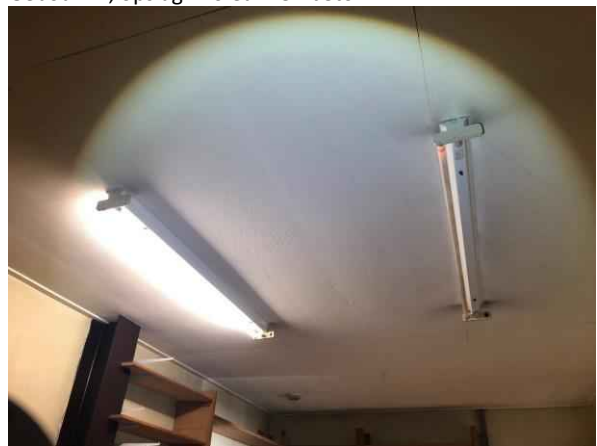
Gebouw B, opslag plafond beplating

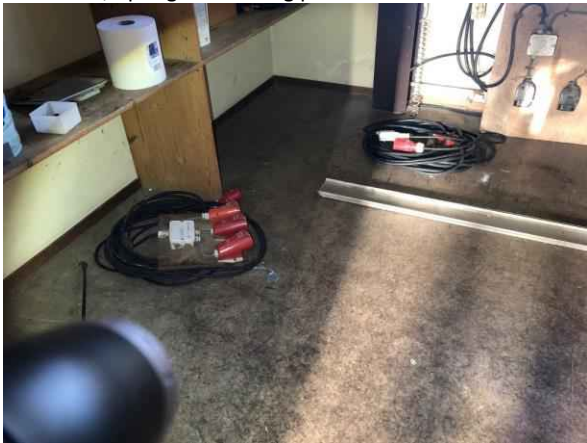
Gebouw B, opslag linoleum en beton

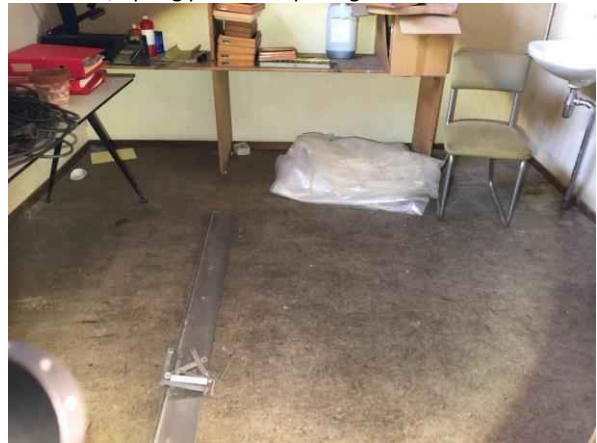
Gebouw B, opslag linoleum en beton

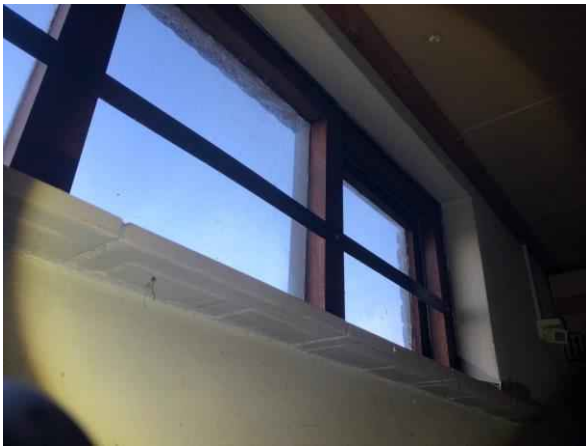
Gebouw B, opslag enkel glas

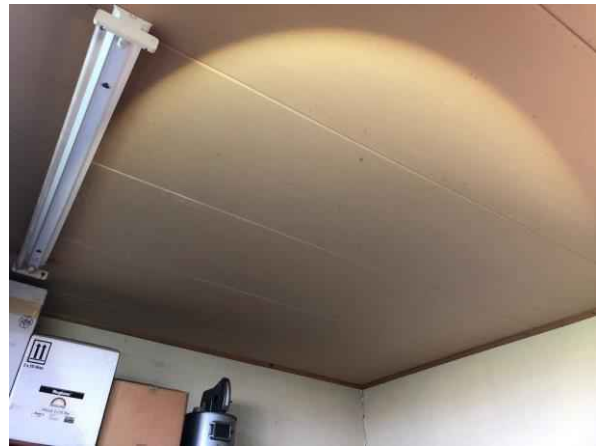
Gebouw B, opslag gips beplating

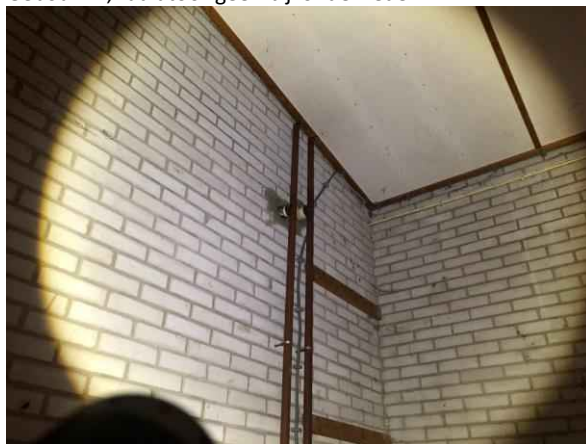
Gebouw B, leidingen metaal isolatie niet verdacht

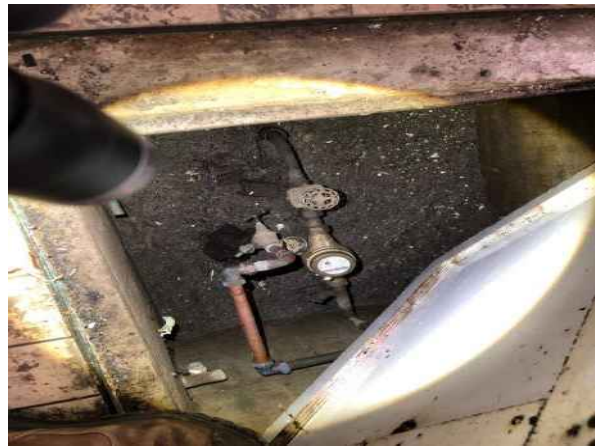
Gebouw B, entree waterput

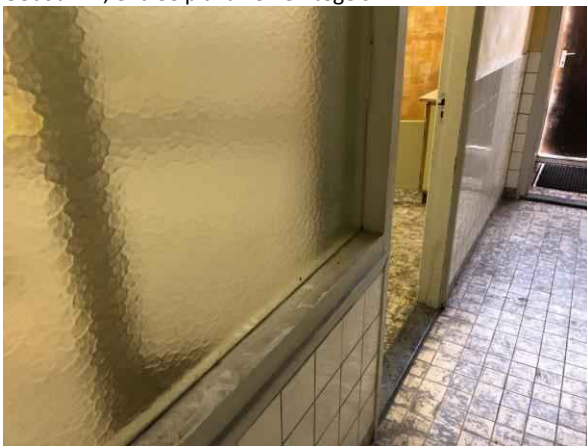
Gebouw B, entree enkel glas

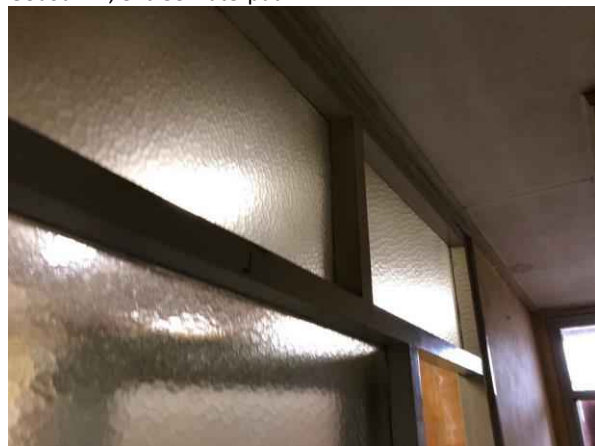
Gebouw B, entree enkel glas

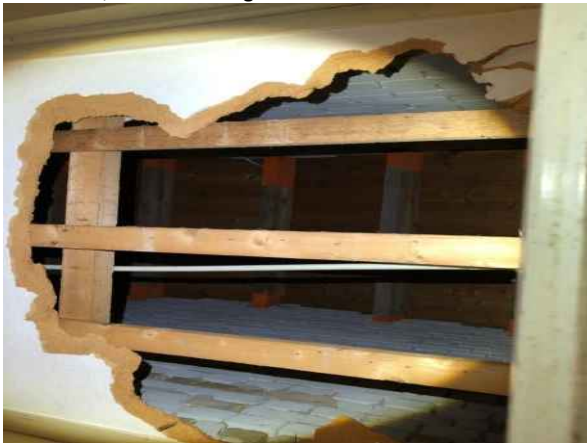
Gebouw B, entree boven systeem plafond

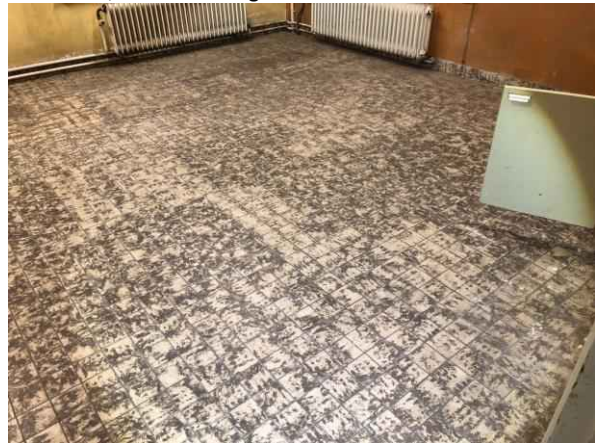
Gebouw B, kantine plavuizen

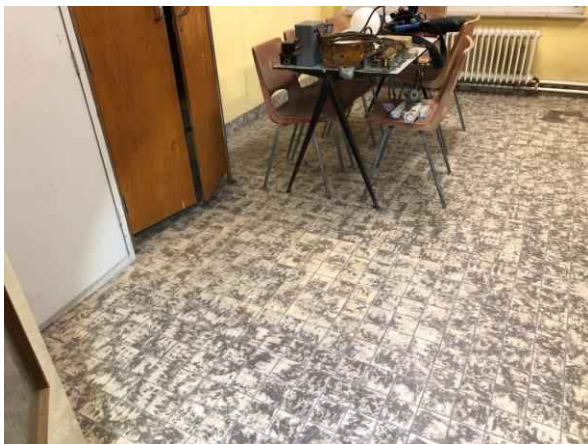
Gebouw B, kantine plavuizen

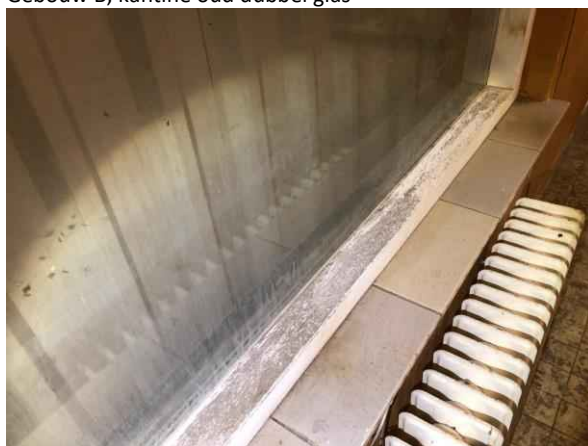
Gebouw B, kantine nieuw dubbel glas

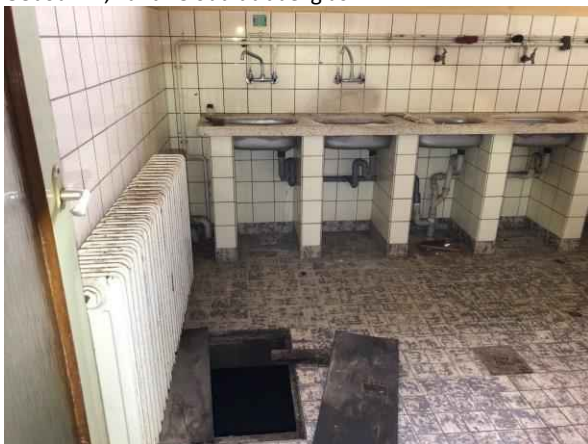
Gebouw B, wasruimte tegels en plavuizen

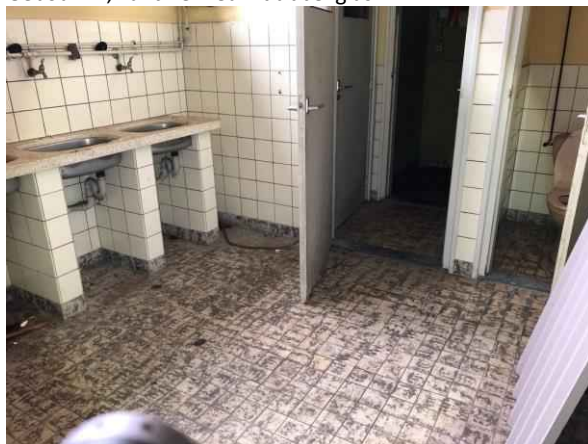
Gebouw B, wasruimte tegels en plavuizen

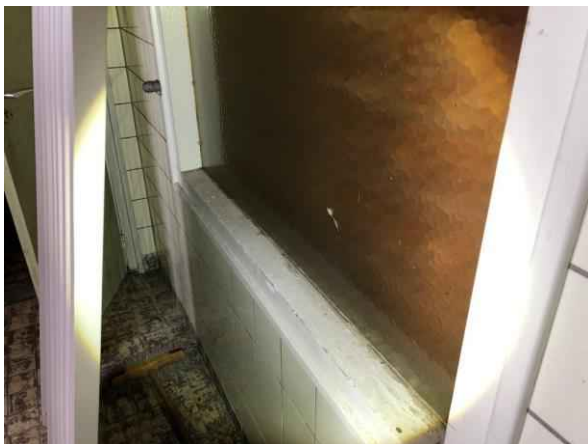
Gebouw B, wasruimte enkel glas

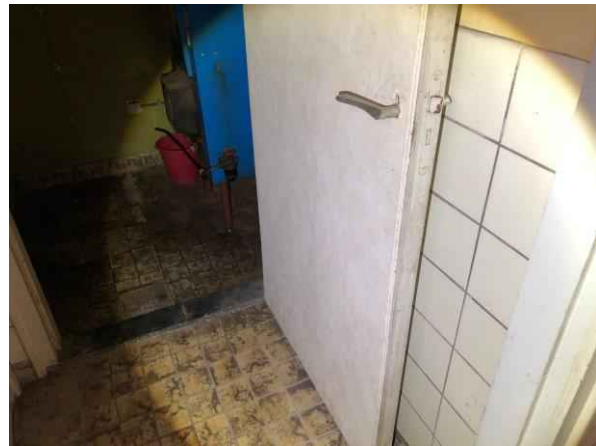
Gebouw B, technische ruimte beplating niet verdacht

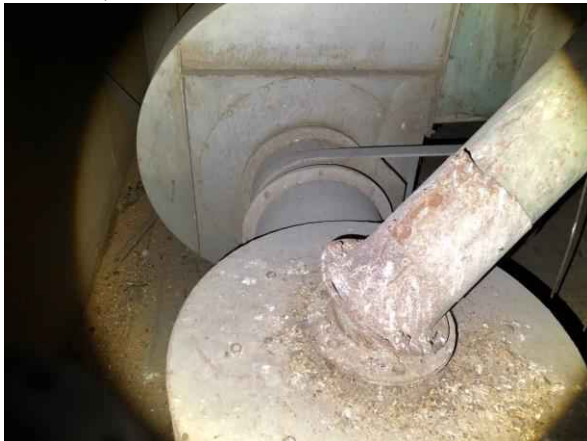
Gebouw C, installatie geen bijzonderheden

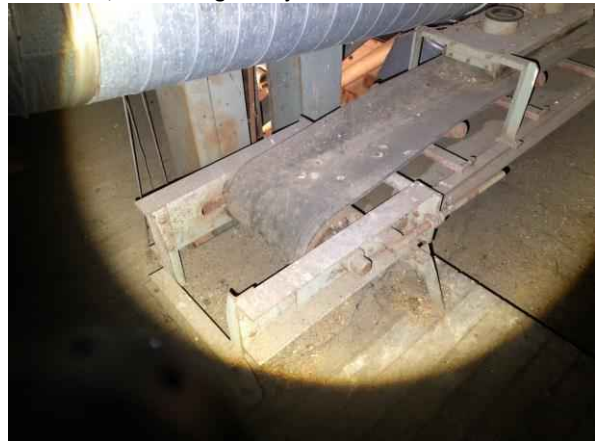
Gebouw C, installatie geen bijzonderheden

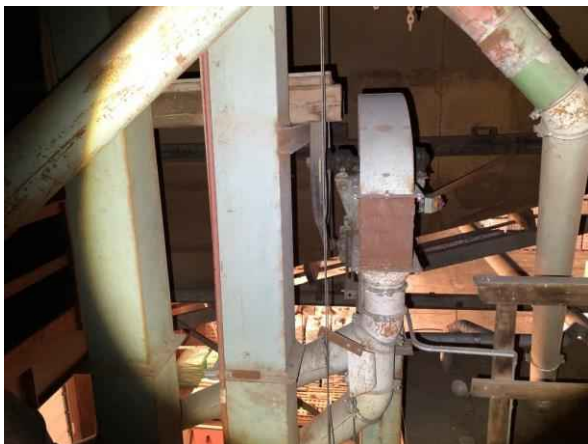
Gebouw C, installatie geen bijzonderheden

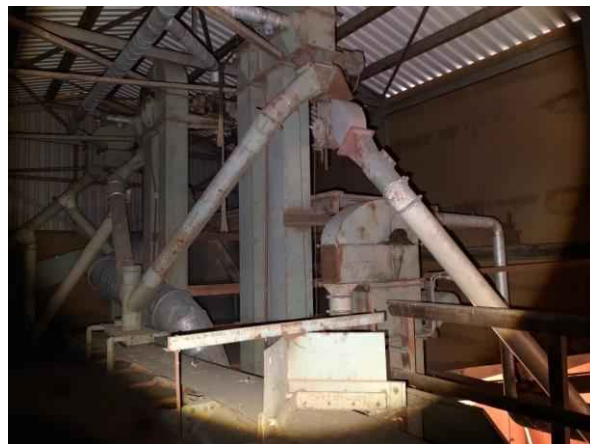
Gebouw C, installatie geen bijzonderheden

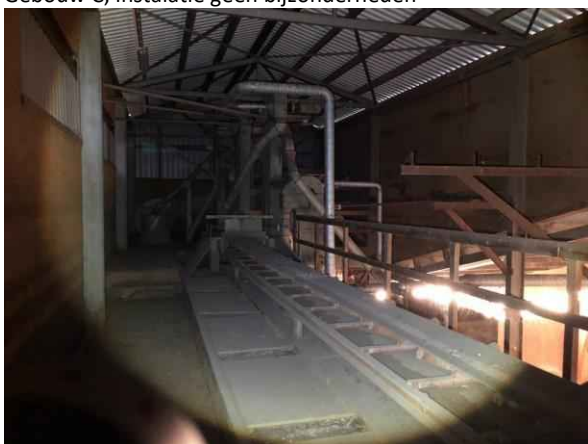
Gebouw C, installatie geen bijzonderheden

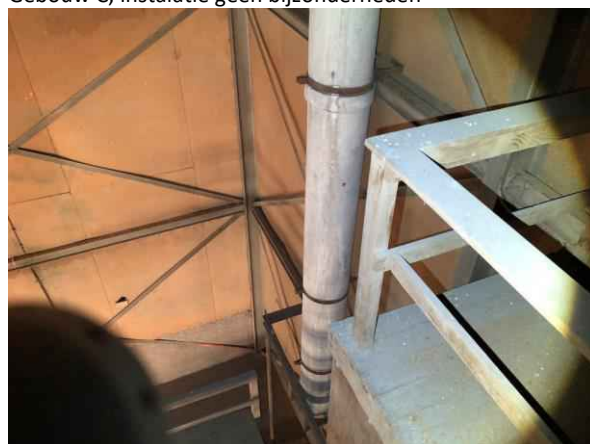
Gebouw C, buis

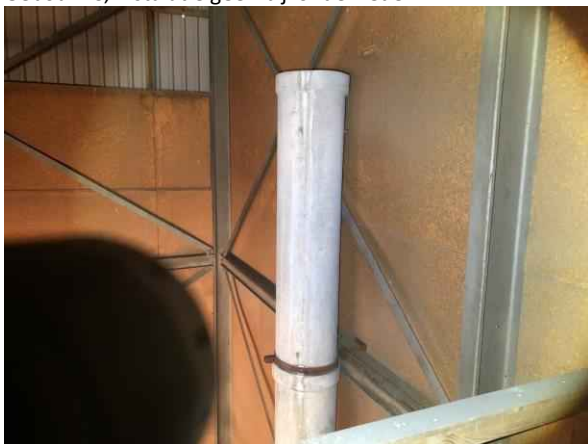
Gebouw C, buis

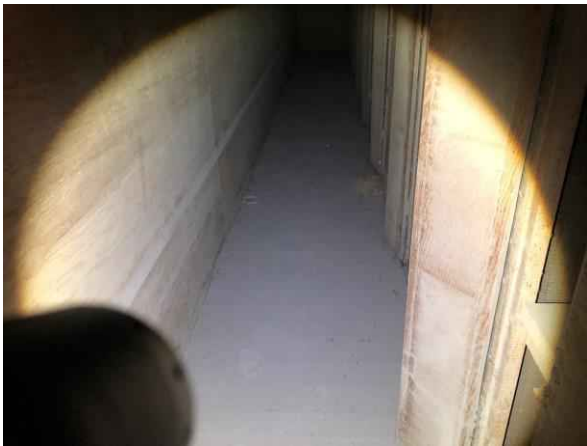
Gebouw C, hout

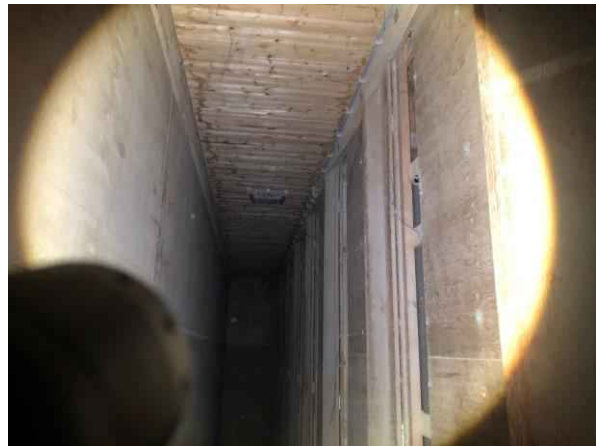
Gebouw C, hout

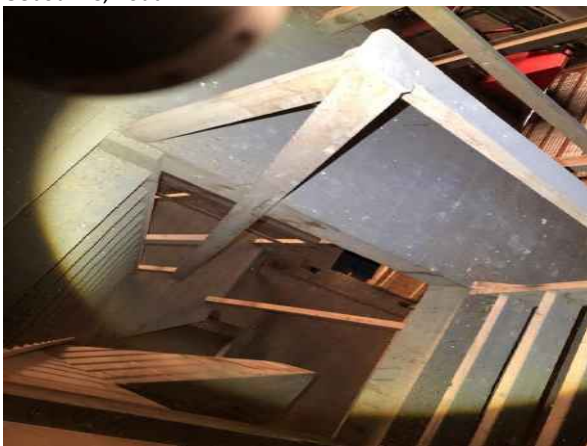
Gebouw C, hout

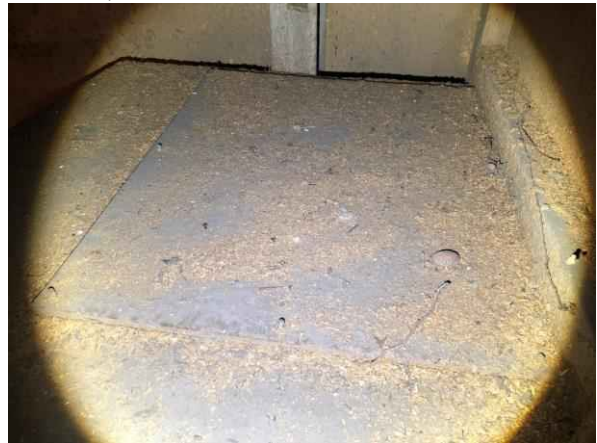
Gebouw C, hout

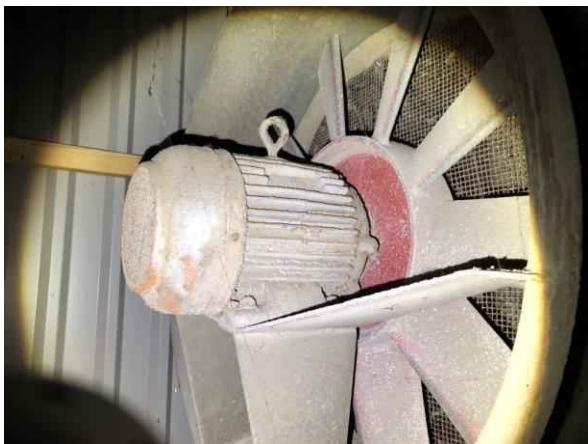
Gebouw C, geen bijzonderheden

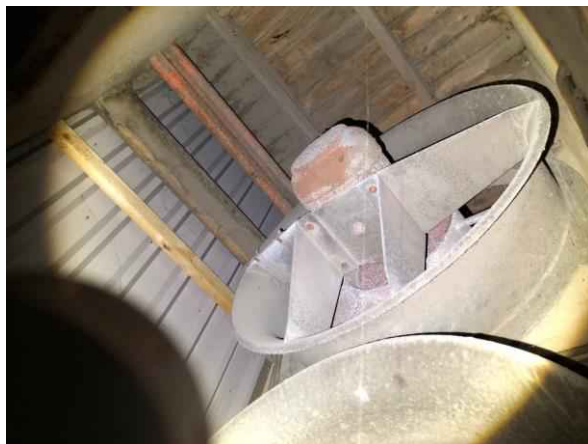
Gebouw C, geen bijzonderheden

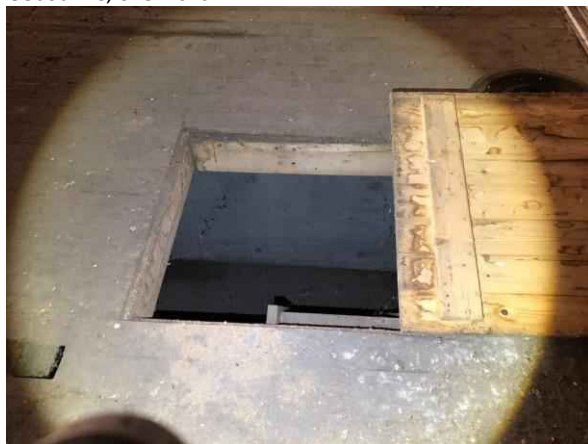
Gebouw C, kruipruimte

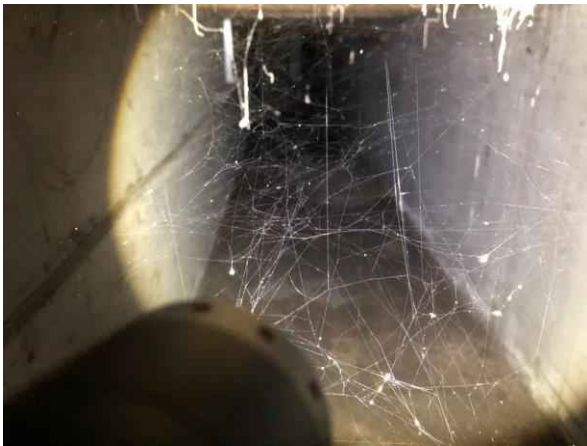
Gebouw C, kruipruimte

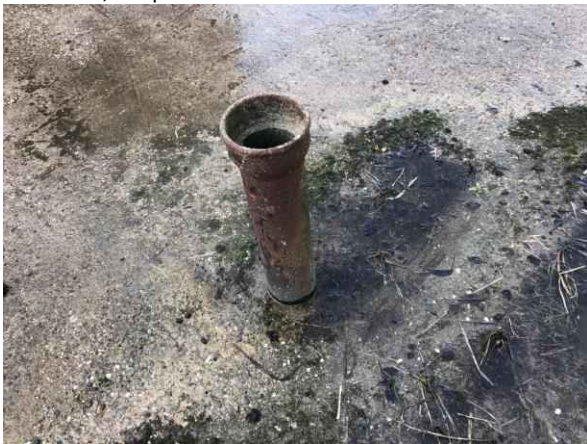
Gebouw C, metaal

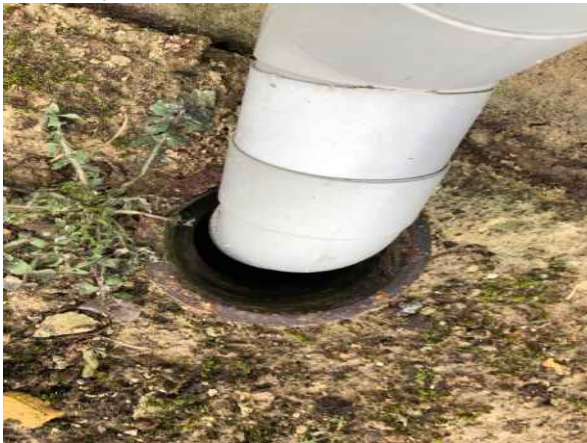
Gebouw C, metaal

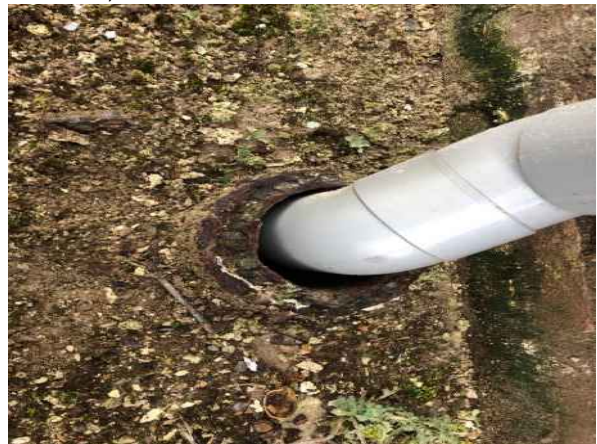
Gebouw C, metaal

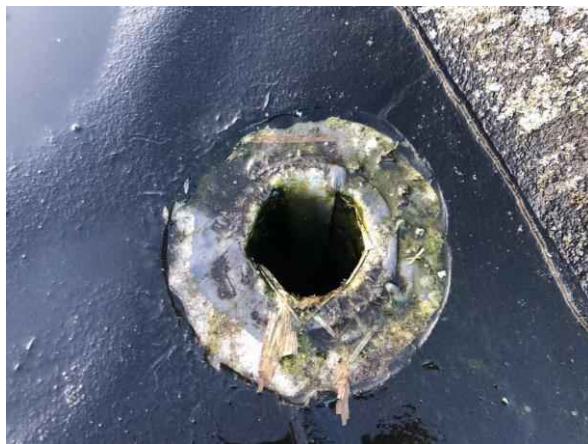
Weegstation, dak metaal

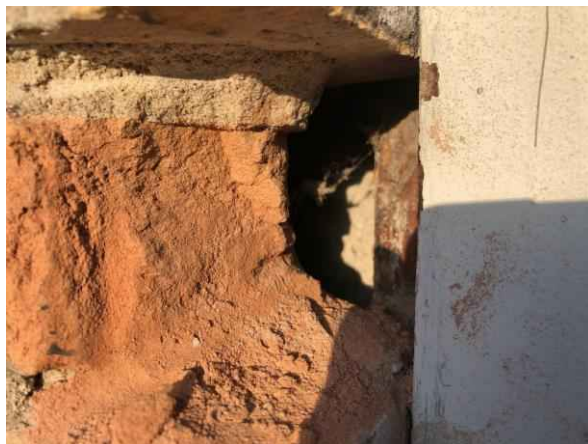
Gebouw B, spouw geen bijzonderheden

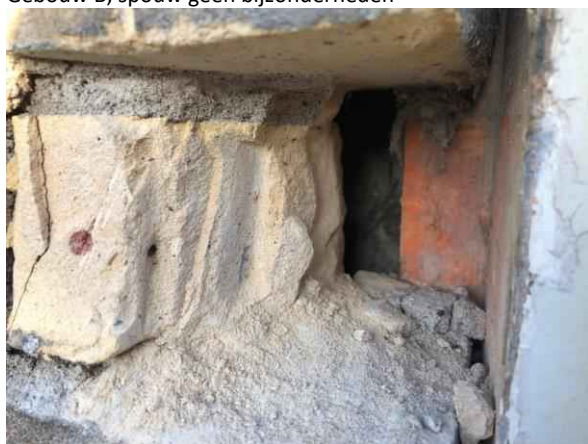
Gebouw B, spouw geen bijzonderheden

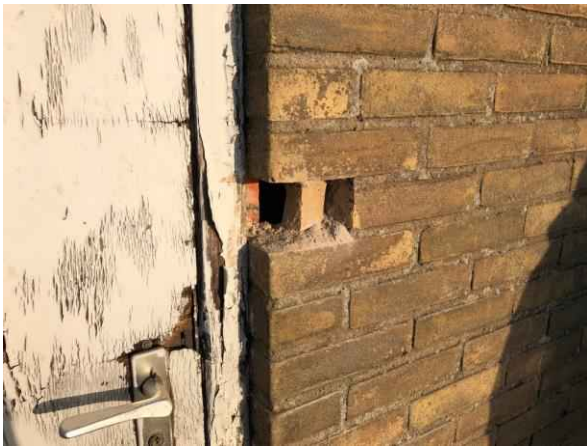
Gebouw B, spouw geen bijzonderheden

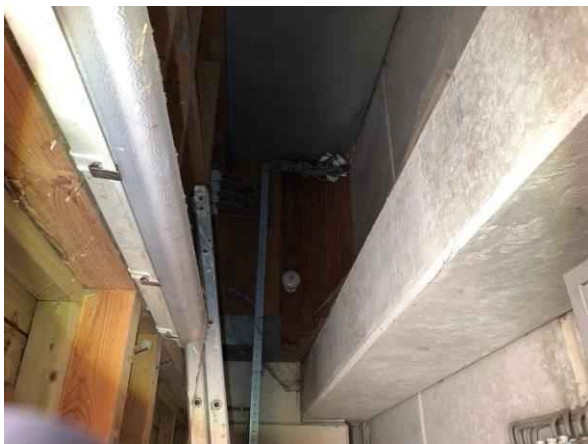
Gebouw A, meterkast

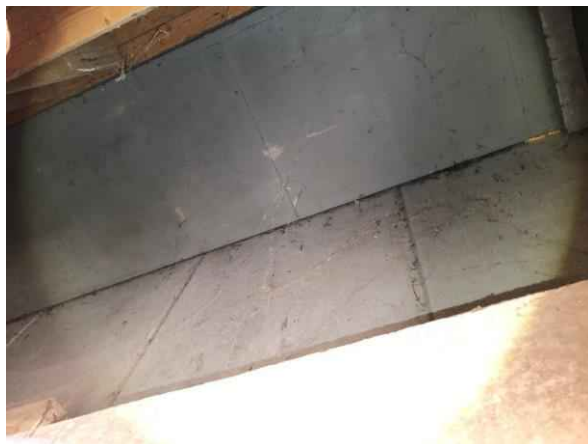
Gebouw A, meterkast

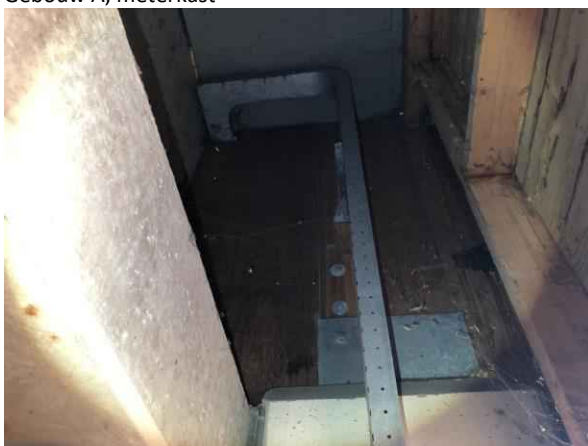
Gebouw A, meterkast

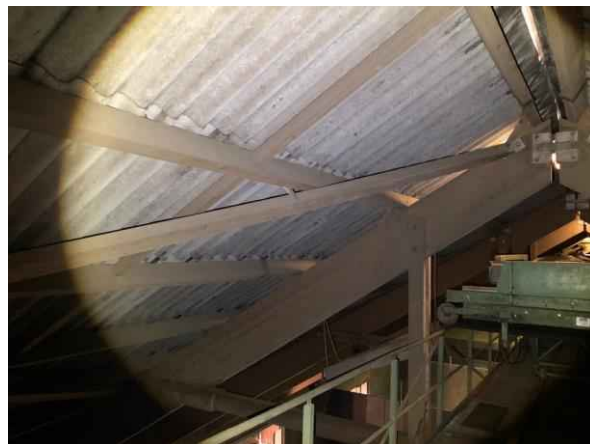
Gebouw A, technische installatie niet verdacht

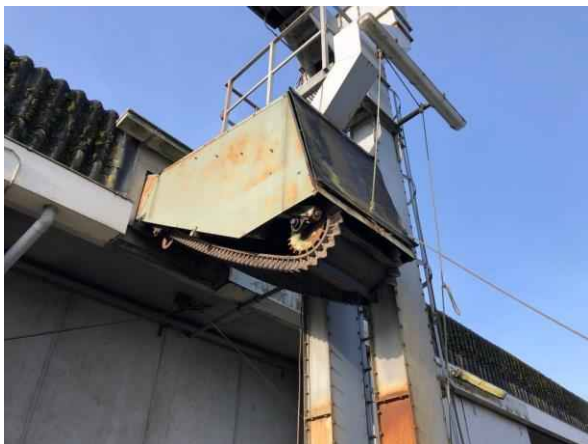
Gebouw A, technische installatie niet verdacht

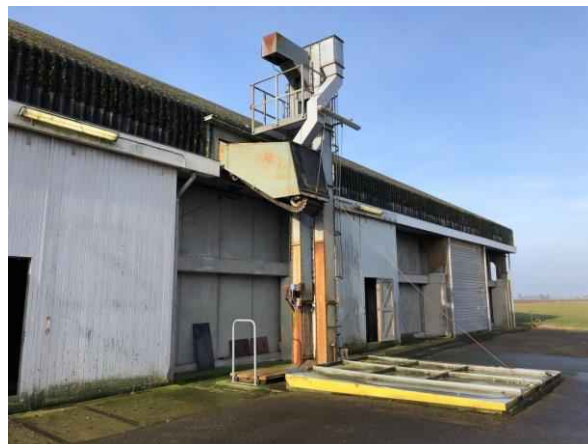
Gebouw A, technische installatie niet verdacht

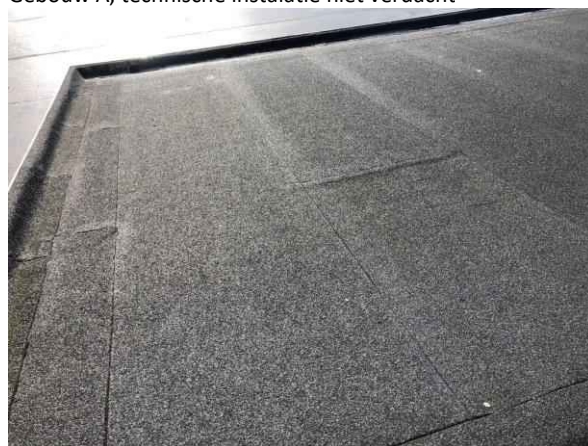
Gebouw B, dak

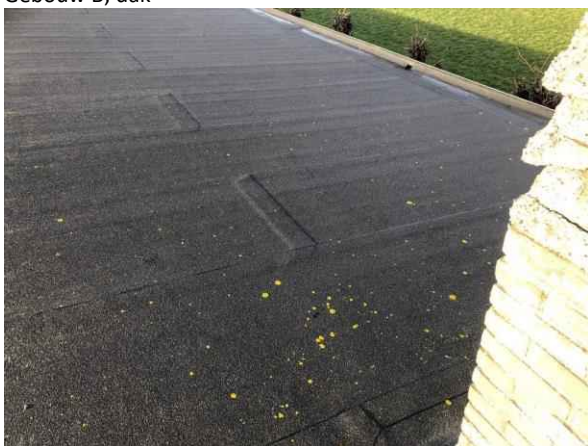
Gebouw B, dak

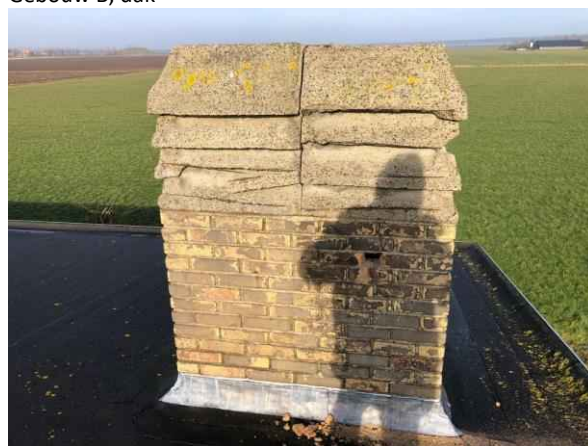
Gebouw B, dak

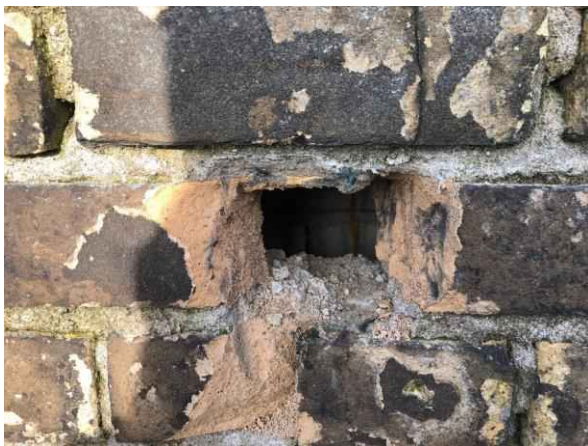
Gebouw B, schoorsteen geen bijzonderheden

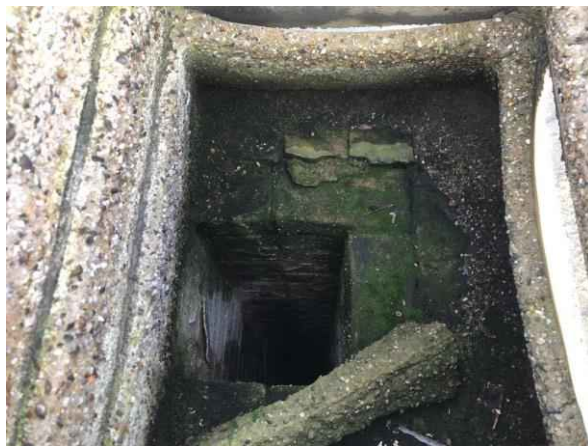
Gebouw B, schoorsteen geen bijzonderheden

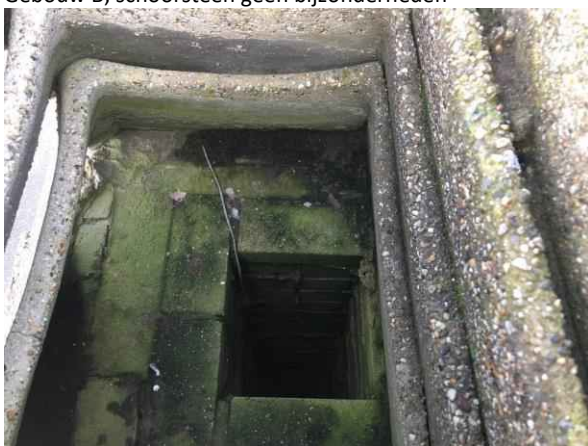
Gebouw B, schoorsteen geen bijzonderheden

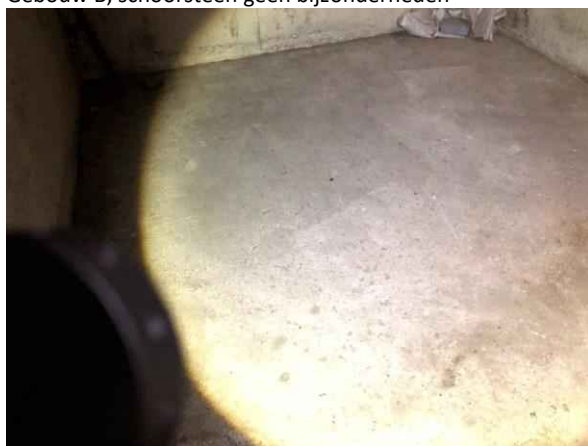
Gebouw B, schoorsteen geen bijzonderheden

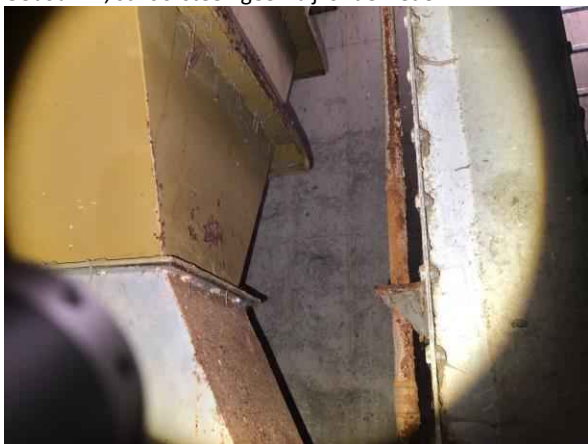
Put naast gebouw A, beton

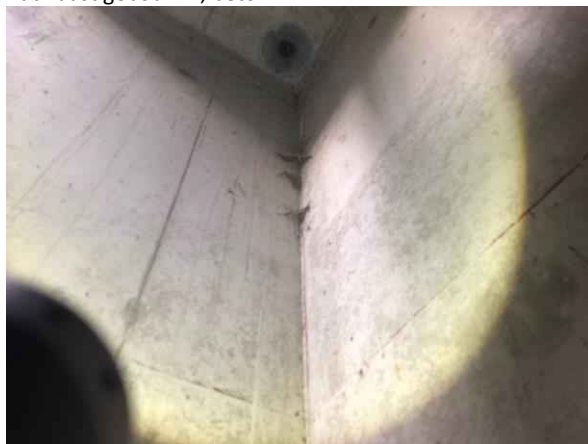
Put naast gebouw A, beton

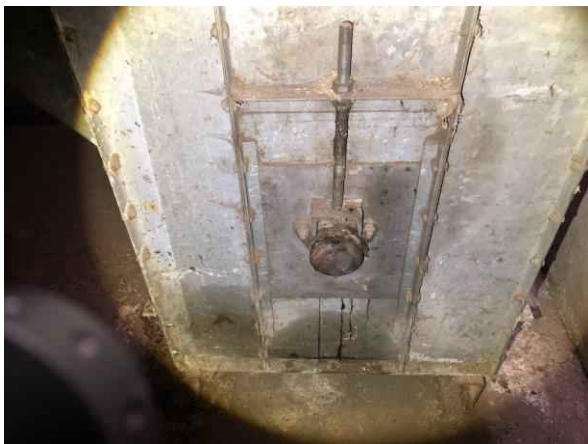
Put naast gebouw A, beton

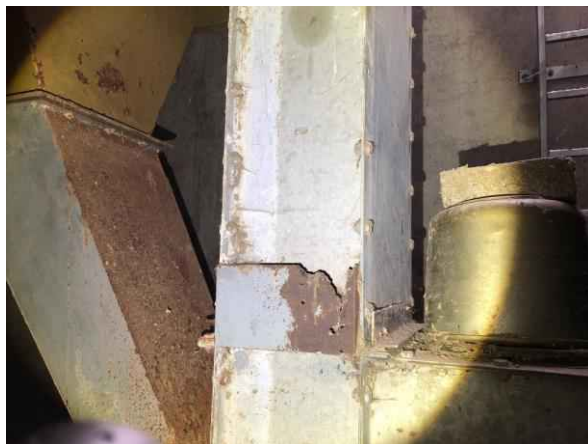
Put naast gebouw A, metaal geen bijzonderheden

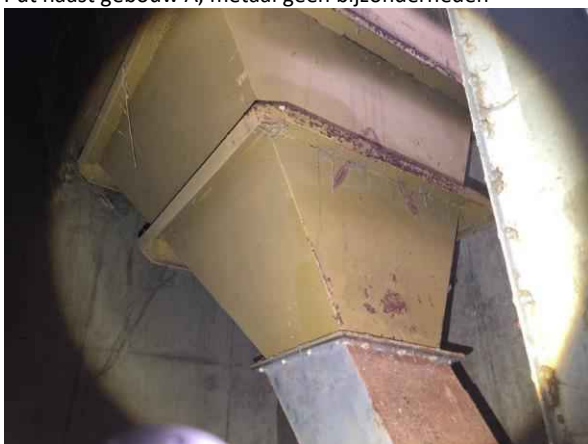
Put naast gebouw A, metaal geen bijzonderheden
