# Onderzoeksrapportage

Bomen effect analyse Emmaschool te Bussum

Martijn van der Spoel  
29 juli 2015

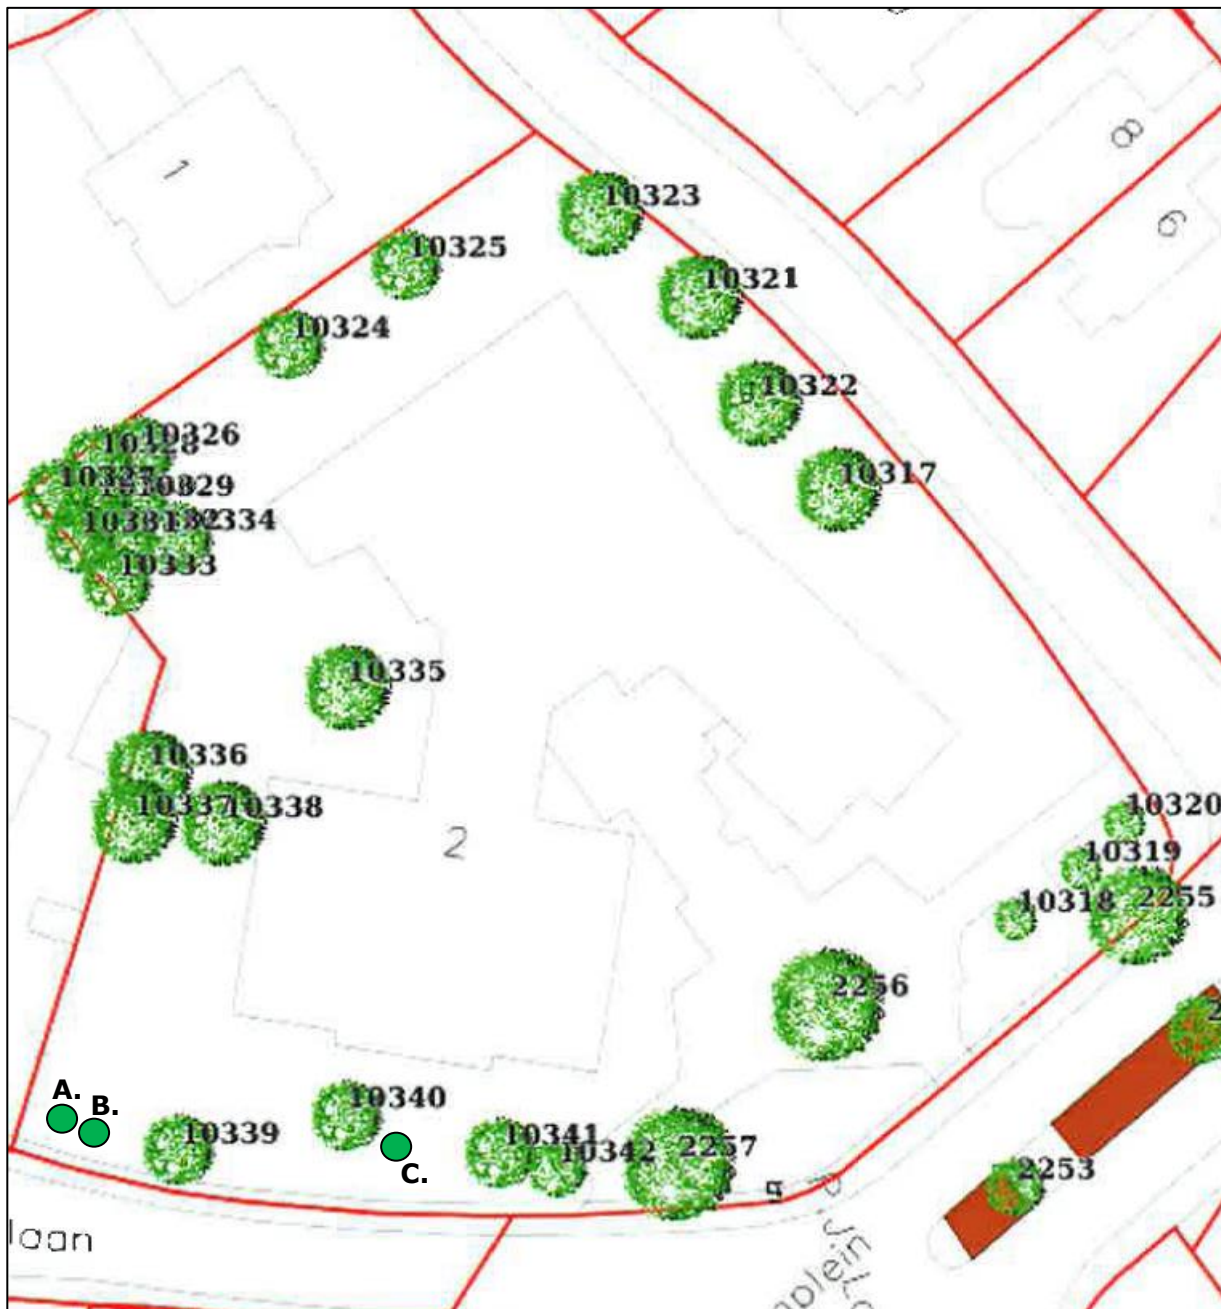
Het onderzoek omvat 32 bomen. Op **afbeelding 1** hieronder is de huidige situatie weergegeven met daarop de gehanteerde boomnummering en de locatie van de bomen. Op de tekening ontbraken 3 bomen. Deze zijn aangeduid met A, B en C.

**Afbeelding 1:** huidige indeling van het perceel, de boomnummers zijn op deze tekening aangegeven

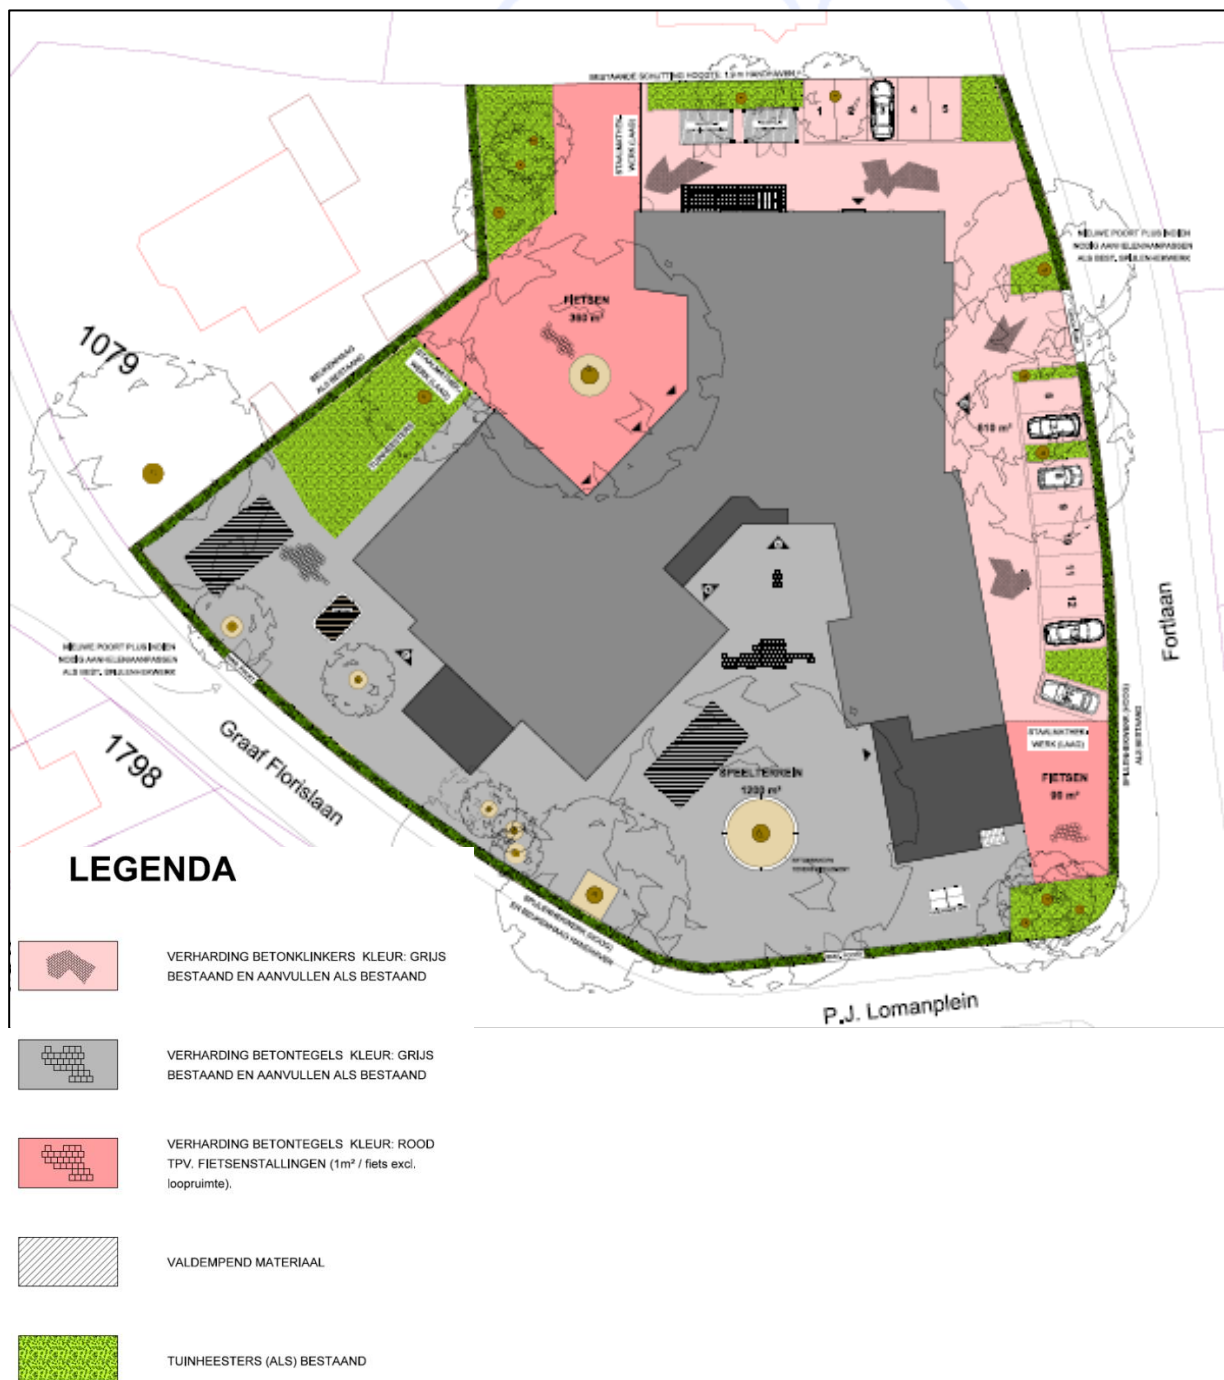
Op **afbeelding 2** is de nieuwe indeling van het perceel weergegeven, evenals de uitbreiding van de bebouwing.

In het huidige plan zullen de groenvakken deels verdwijnen en worden verhard ten behoeve van het schoolplein en parkeergelegenheden. Daarnaast wordt een uitbouw gerealiseerd op 3 plaatsen.

**Afbeelding 2:** ontwerp met nieuwe inrichting van het perceel, inclusief uitbreiding gebouwen

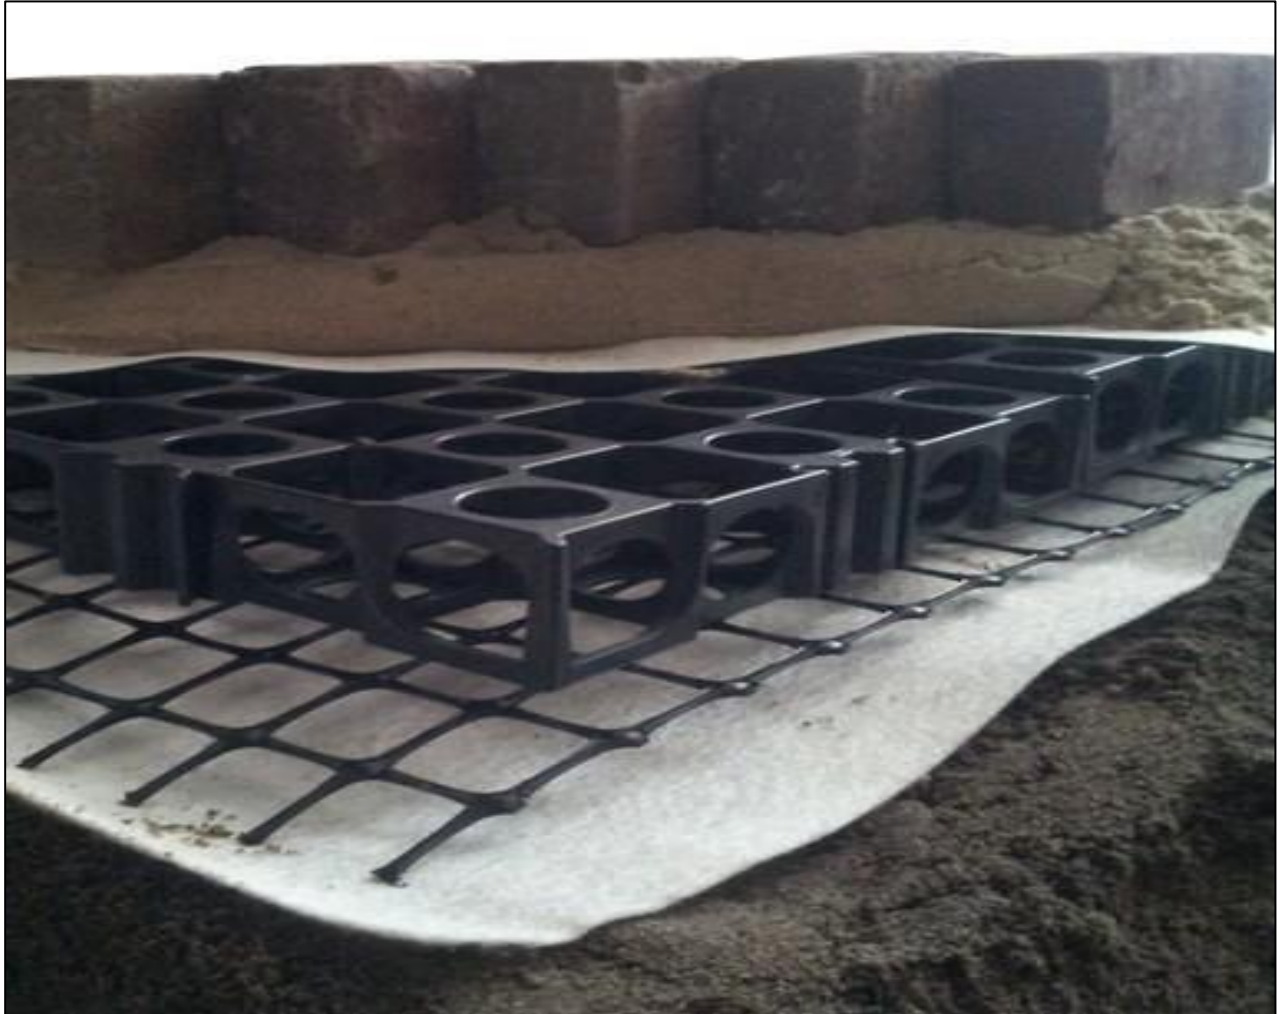
**Afbeelding 4:** voorbeeld van een sandwichconstructie

Het oude maaiveld wordt zo beperkt mogelijk ontgraven en vervolgens geëgaliseerd met grof, luchtdoorlatend zand, niet meer dan strikt noodzakelijk om het maaiveld vlak te krijgen. Op het geëgaliseerde maaiveld wordt vervolgens doek, stabilisatiemat (bijvoorbeeld tensor), sandwichplaat en doek aangebracht. Hier bovenop wordt straatzand aangebracht en vervolgens de verharding.

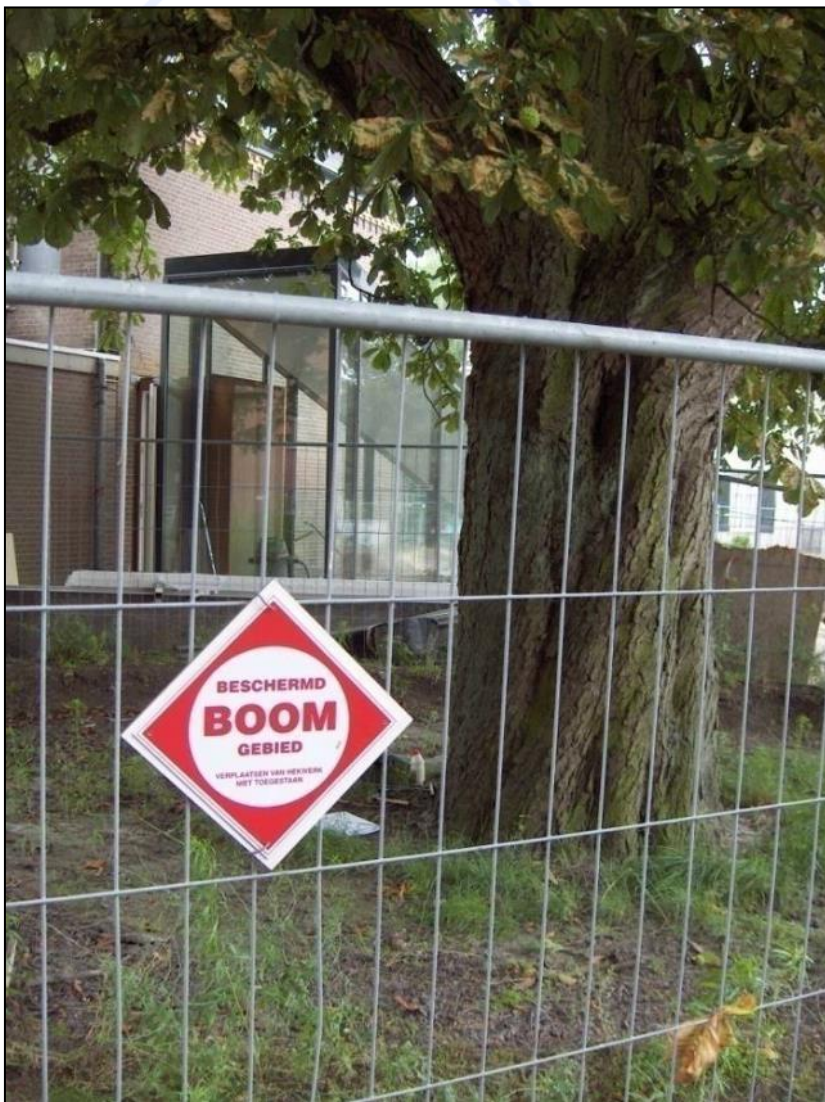
Foto 14: voorbeeld van een beschermd boomgebied

Om alle mogelijke risico's zoveel mogelijk uit te sluiten, wordt geadviseerd het gebied onder de kroonprojectie waar mogelijk uit te roepen tot beschermd boomgebied en deze af te zetten met bouwhekken (zie **foto 14**). Op plaatsen waar dit niet mogelijk is, wordt geadviseerd de stammen te ommantelen. De ommanteling moet minimaal 3 meter hoog zijn, en bestaan uit houten delen van 22 mm dik en 75 mm breed. Tussen de stam en de ommanteling moet een afstand van 80 tot 100 mm aanwezig zijn. Deze ruimte kan worden opgevangen met een drainslang van 80 mm doorsnede welke eveneens dienst doet als schokabsorber.
