# Onderzoeksrapportage

Gemeente Bussum

Bomen effect analyse twee beuken en één  
kastanje Emmaschool te Bussum

Martijn van der Spoel  
29 juli 2015

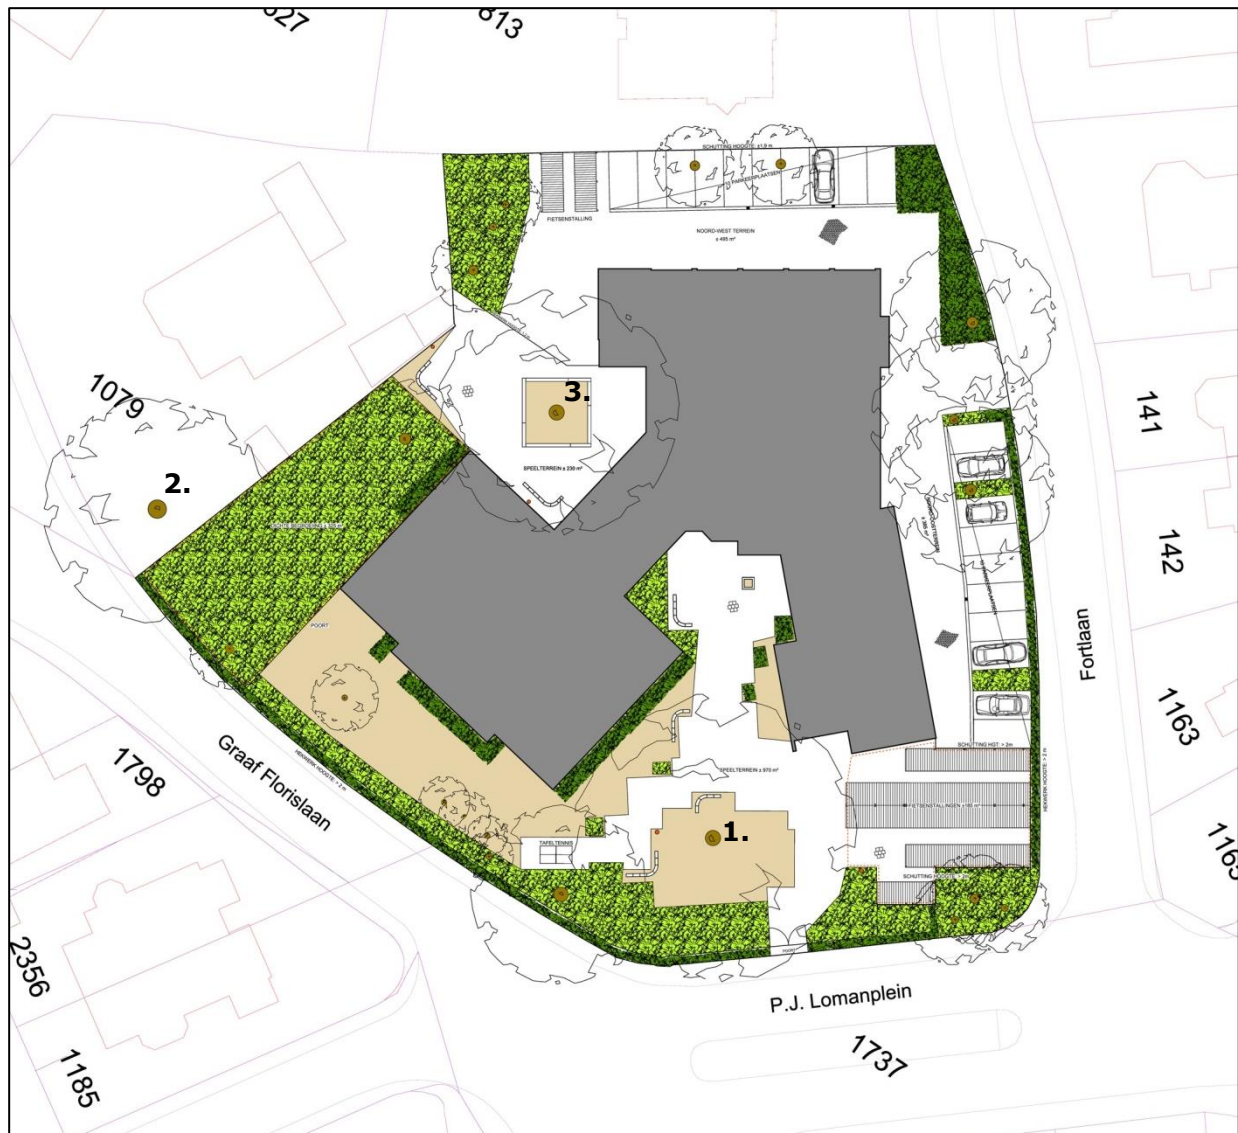
**Afbeelding 1:** huidige indeling van het perceel, de boomnummers zijn op deze tekening aangegeven

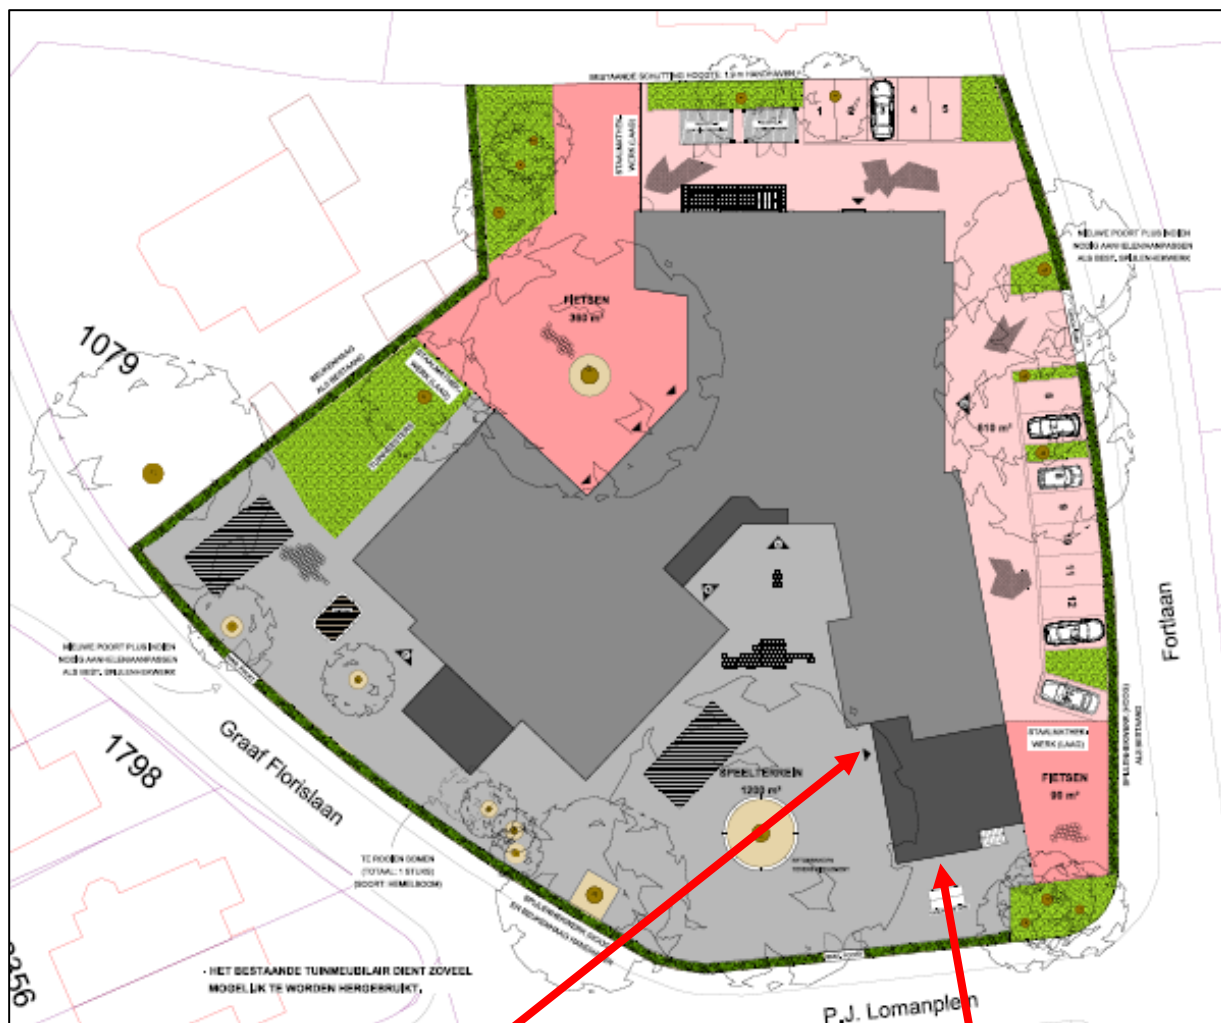
In het huidige plan zullen de groenvakken deels verdwijnen en worden verhard. Een deel wordt ingericht als speelplaats met een valdempende ondergrond. Tevens zal rond boom 1 een zitgelegenheid worden gecreëerd. Naast boom 1 zal het schoolgebouw worden uitgebreid. De hoogte van de beoogde uitbouw bedraagt circa 7 meter.

**Afbeelding 2:** ontwerp met nieuwe inrichting van het perceel, inclusief uitbreiding gebouwen

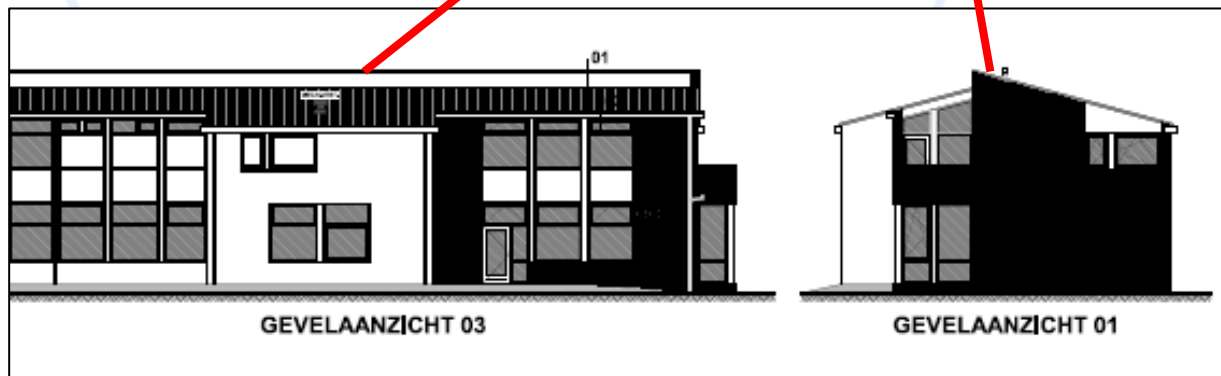
**Afbeelding 3:** gevelaanzichten uitbouw nabij boom 1

In de gevel aan de zijde van de boom zijn diverse ramen gepland. Als gevolg van de korte afstand tot de boom zal hier in het groeiseizoen slechts beperkt daglicht het gebouw kunnen binnendringen. Een gebrek aan daglicht kan leiden tot verminderde concentratie en een gevoel van onbehagen. Om de boom zo min mogelijk hinder van de werkzaamheden en de nieuwe situatie te laten ondervinden, wordt geadviseerd de toekomstige onderhoudssnoei aan de zijde van het schoolgebouw tot een minimum te beperken. Dit houdt in dat niet verder wordt gesnoeid dan de snoeilijn welke benodigd is voor de bouw, ook niet bij eventuele klachten.

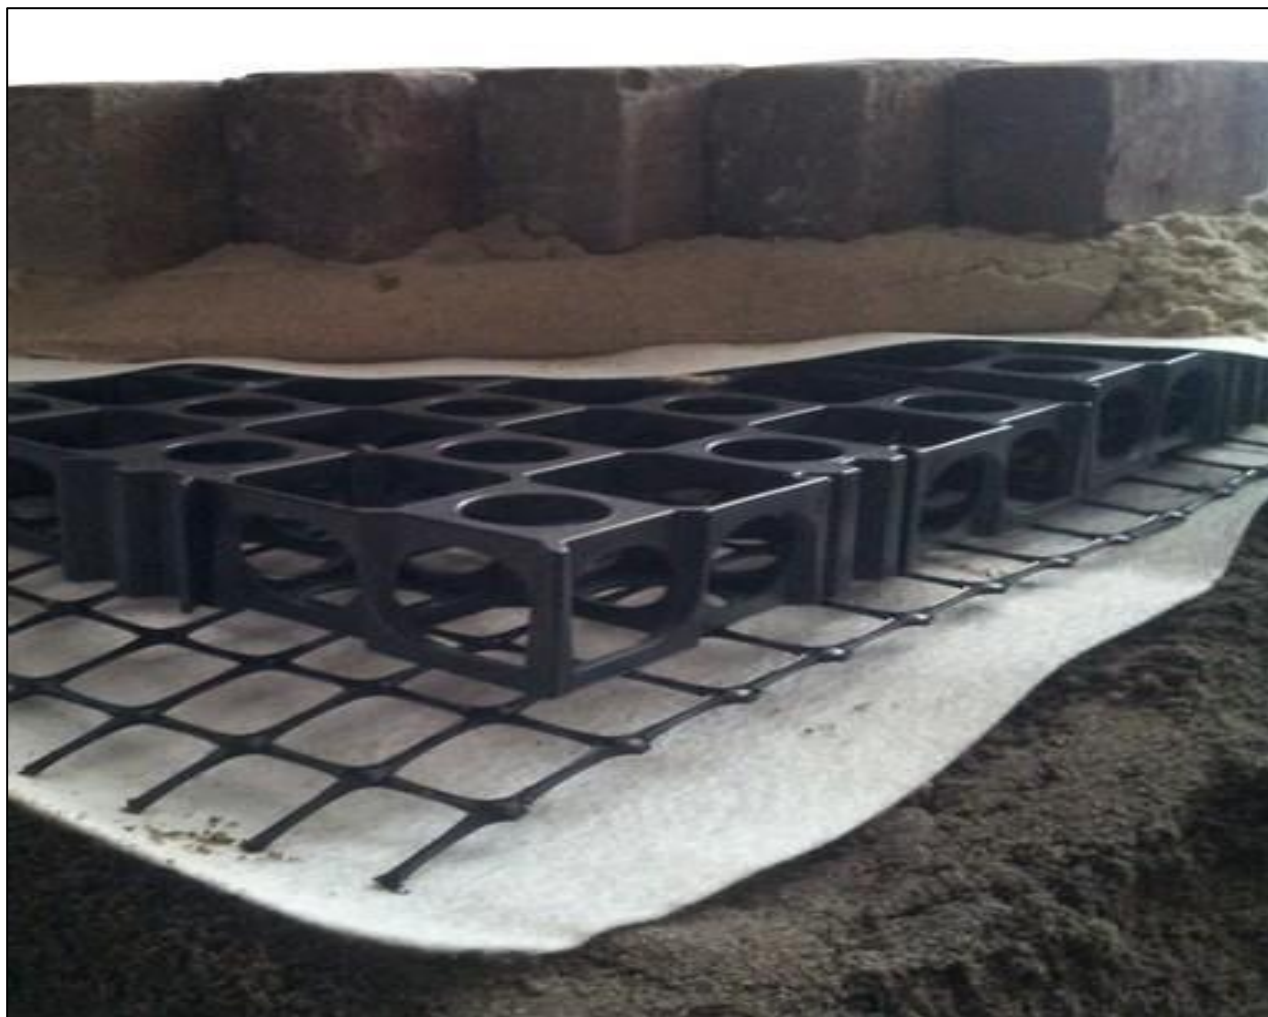
**Afbeelding 4:** voorbeeld van een sandwichconstructie

Het oude maaiveld wordt zo beperkt mogelijk ontgraven en vervolgens geëgaliseerd met grof, luchtdoorlatend zand, niet meer dan strikt noodzakelijk om het maaiveld vlak te krijgen. Op het geëgaliseerde maaiveld wordt vervolgens doek, stabilisatiemat (bijvoorbeeld tensar), sandwichplaat (bijvoorbeeld Permavoid) en doek aangebracht. Hier bovenop wordt straatzand aangebracht en vervolgens de verharding.

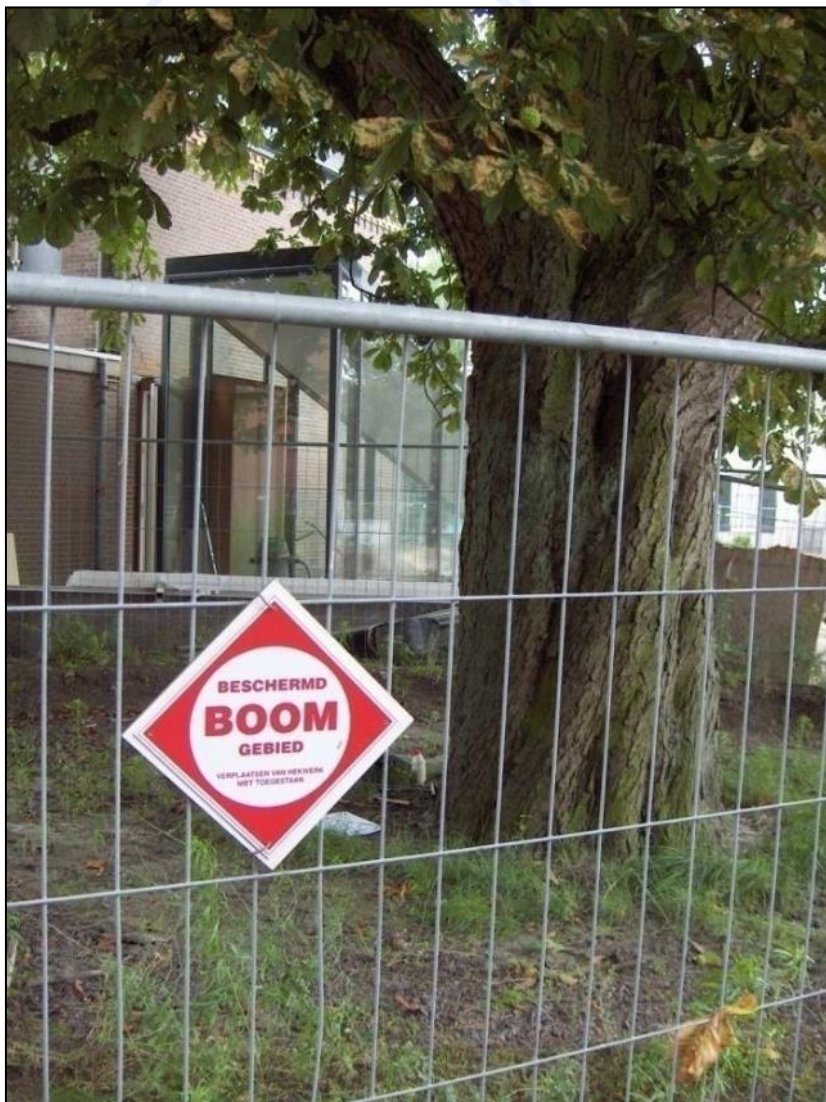
**Foto 13:** voorbeeld van een beschermd boomgebied

Om alle mogelijke risico's zoveel mogelijk uit te sluiten, wordt geadviseerd het gebied onder de kroonprojectie waar mogelijk uit te roepen tot beschermd boomgebied en deze af te zetten met bouwhekken (zie **foto 13**). Op plaatsen waar dit niet mogelijk is, wordt geadviseerd de stammen te ommantelen. De ommanteling moet minimaal 3 meter hoog zijn, en bestaan uit houten delen van 22 mm dik en 75 mm breed. Tussen de stam en de ommanteling moet een afstand van 80 tot 100 mm aanwezig zijn. Deze ruimte kan worden opgevangen met een drainslang van 80 mm doorsnede welke eveneens dienst doet als schokabsorber.
