**Bomen Effect Analyse (BEA)  
'Bollelaan 6-8, Naarden'**

| <b>Projectnaam:</b> | Bomen Effect Analyse (BEA) Bollelaan 6-8, Naarden |
| <b>Opnamedatum BEA:</b> | 8 november 2018 |
| <b>Datum:</b> | 14 januari 2019 |

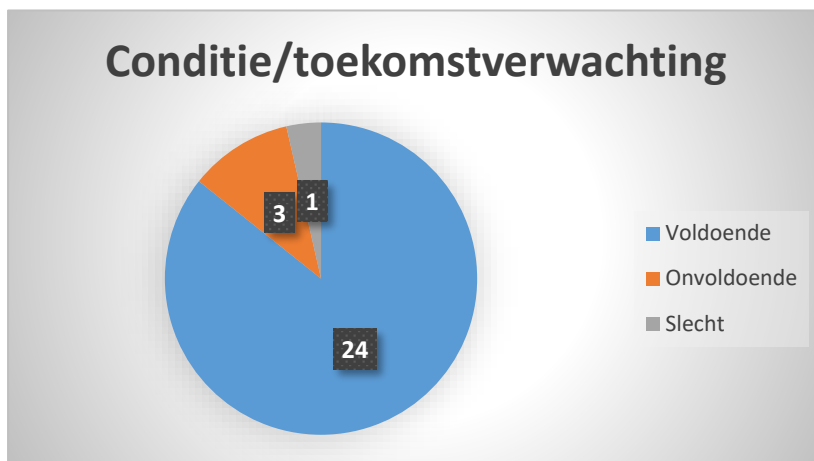
De meeste bomen hebben een voldoende conditie in combinatie met een technische levensduur van >15 jaar, bij gelijkblijvende groeiplaatsomstandigheden. Boom 20 heeft een slechte conditie en levensverwachting. Daarnaast zijn er 3 bomen met een onvoldoende conditie wat resulteert in een levensverwachting van 5-15 jaar.

*Figuur 9 Overzicht met conditie/toekomstverwachting*

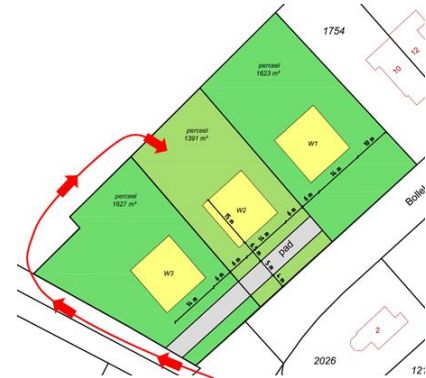
*Figuur 20 Mogelijke bouwweg met rode pijlen aangegeven.*

De aanleg van de bouwweg komt het terrein binnen op de plek waar bosje 3 ligt. Hiervoor moet alleen de meerstammige taxus van bosje 3 verdwijnen, die ook al moet worden verwijderd vanwege de sanering.

- Aanstellen boomtechnisch adviseur (ETT) om de graafwerkzaamheden te begeleiden en mogelijke problemen tijdig te kunnen signaleren en oplossen.
- De te realiseren oprijlaan is niet geschikt voor groot en zwaar materieel vanwege de kans op bodemverdichting en schade aan de bomen langs deze oprit. Het advies is om een bouwweg aan te leggen ten behoeve van de aanvoer van machines en materialen. Deze bouwweg zou mogelijk om het project gebied kunnen liggen en het terrein van de noordkant toegankelijk maken. De aangegeven bouwweg zou mogelijk ook beter kunnen zijn voor de doorstroming van de Bollelaan. Wel komt de bouwweg over het terrein te liggen van een andere eigenaar. Uiteraard dient hier eerst toestemming voor te zijn.

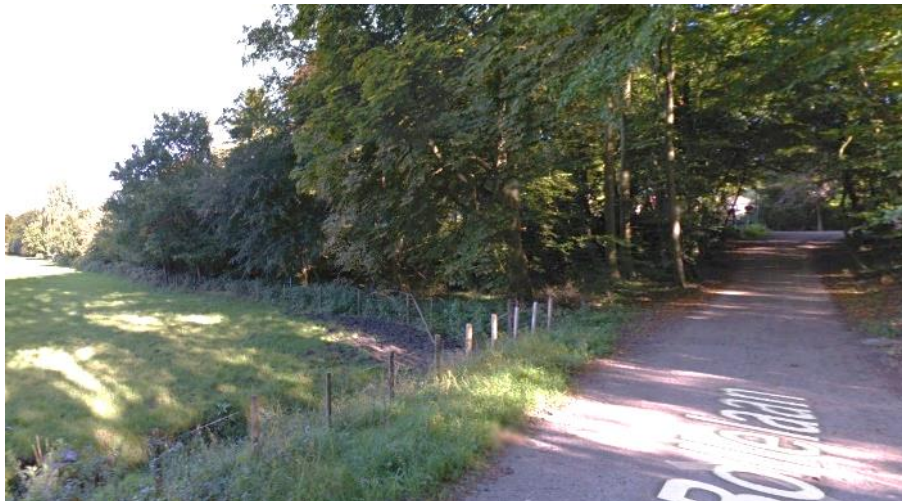
*Figuur 21 Locatie aan de noordzijde waar de eventuele bouwweg door het weiland komt te liggen. (bron: Google maps)*

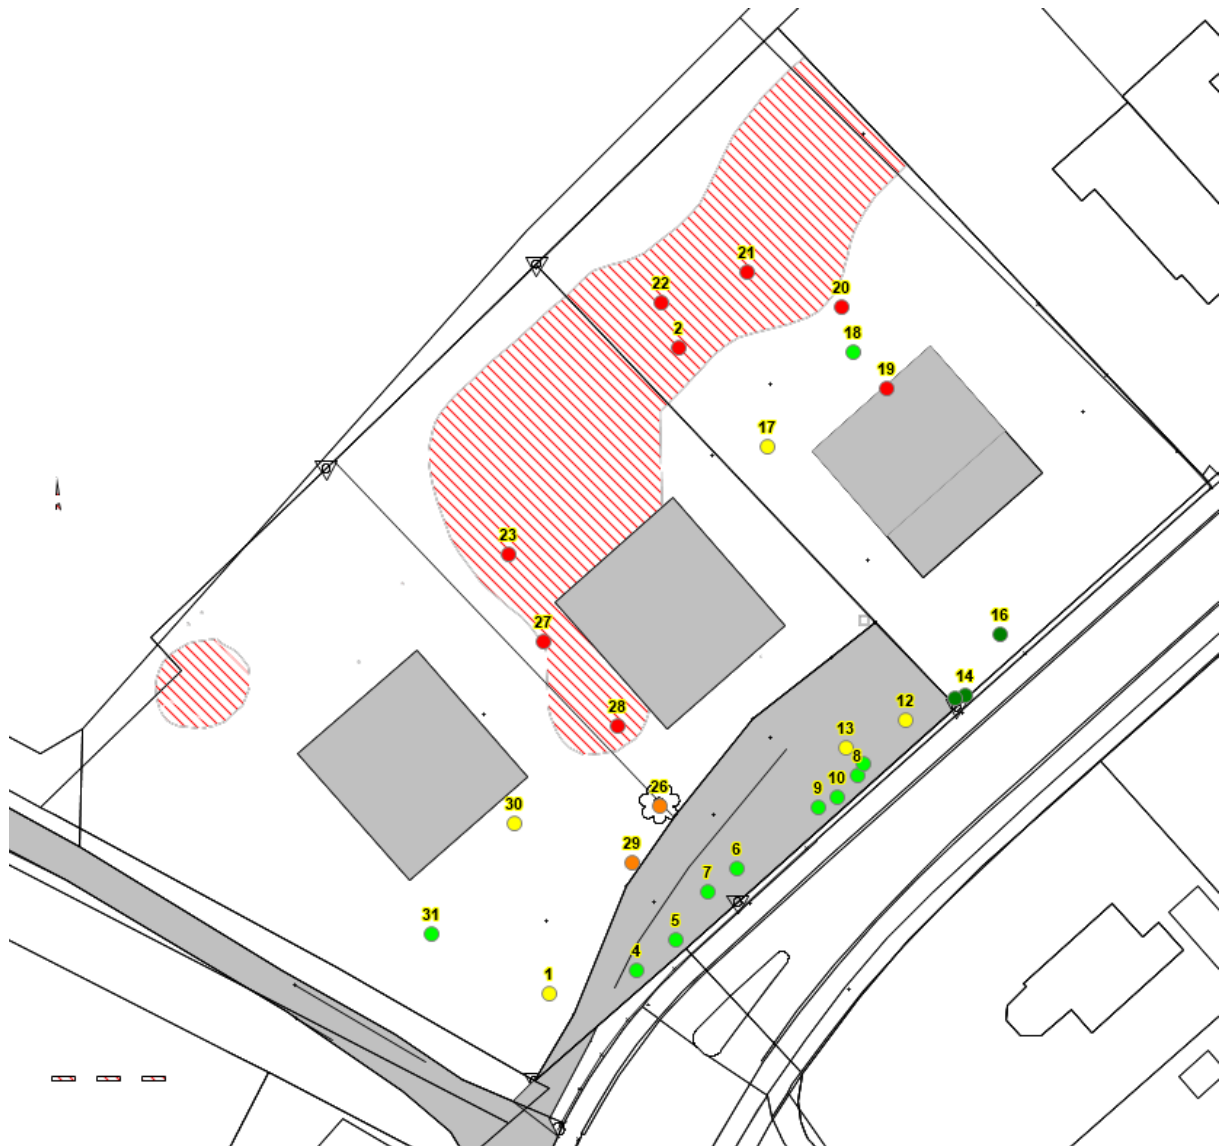
(Let op, de nummering is niet geheel sluitend oplopend. Zie bijlage D voor aanwezige boomnummers)

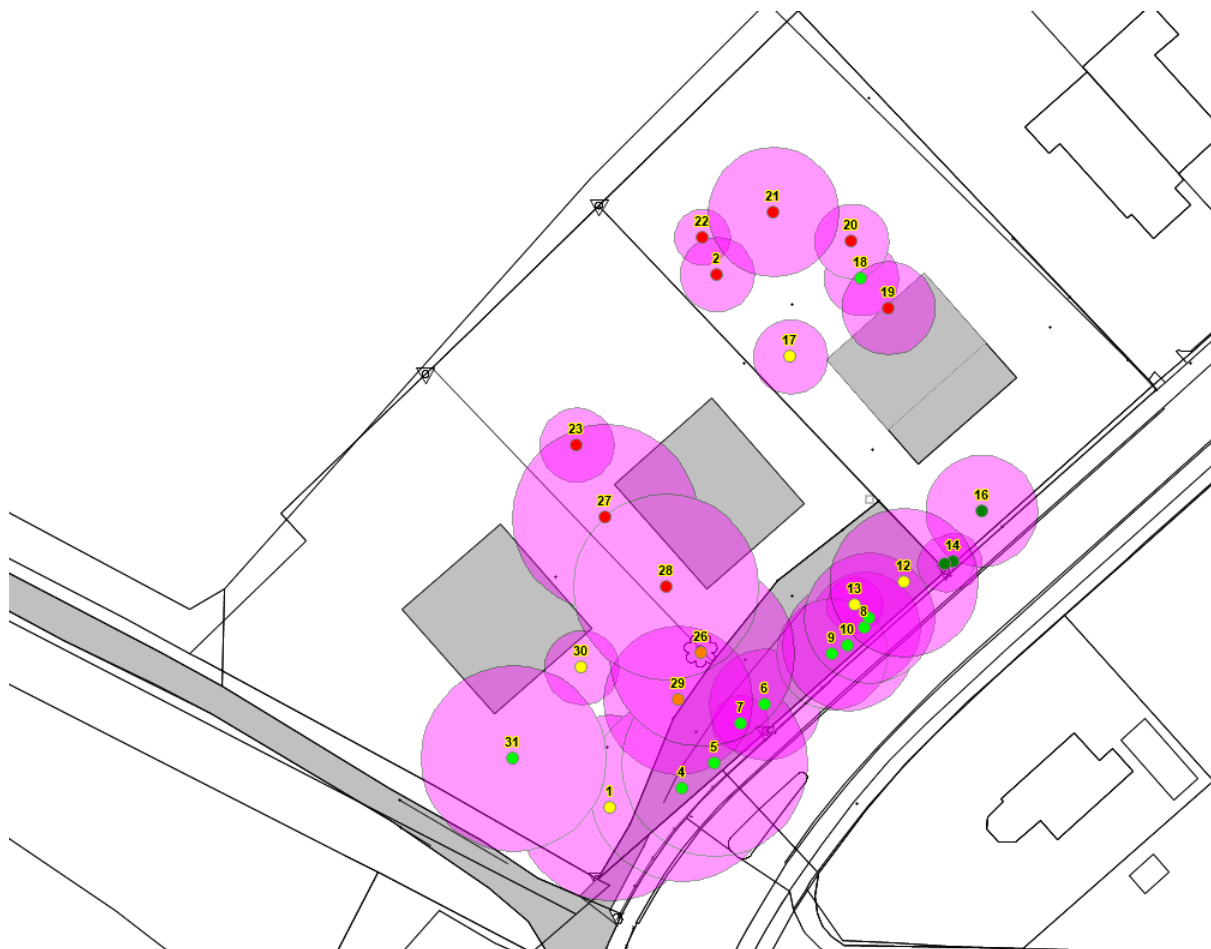
## BIJLAGE C. KROONPROJECTIES SCHEMATISCH WEERGEGEVEN

In bijlage C is te zien dat de nieuwbouw plaatsvindt binnen de kroonprojecties. Bovengrondse werkzaamheden met name met behulp van machines kunnen leiden tot schade aan de stamvoet, stam en/of kroon (boomschades). Dit geldt ook voor de benodigde transportbewegingen. Boomschades kunnen leiden tot een (tijdelijke) verzwakking van de boom, waardoor deze vatbaarder wordt voor parasitaire aantastingen. In sommige gevallen kan dit leiden tot een verkorting van de toekomstverwachting.
