## **Rapport**

### **Boom Effect Analyse**

#### **De Groene Long, Sint-Oedenrode**

| Datum rapport | : 7-3-2022 |

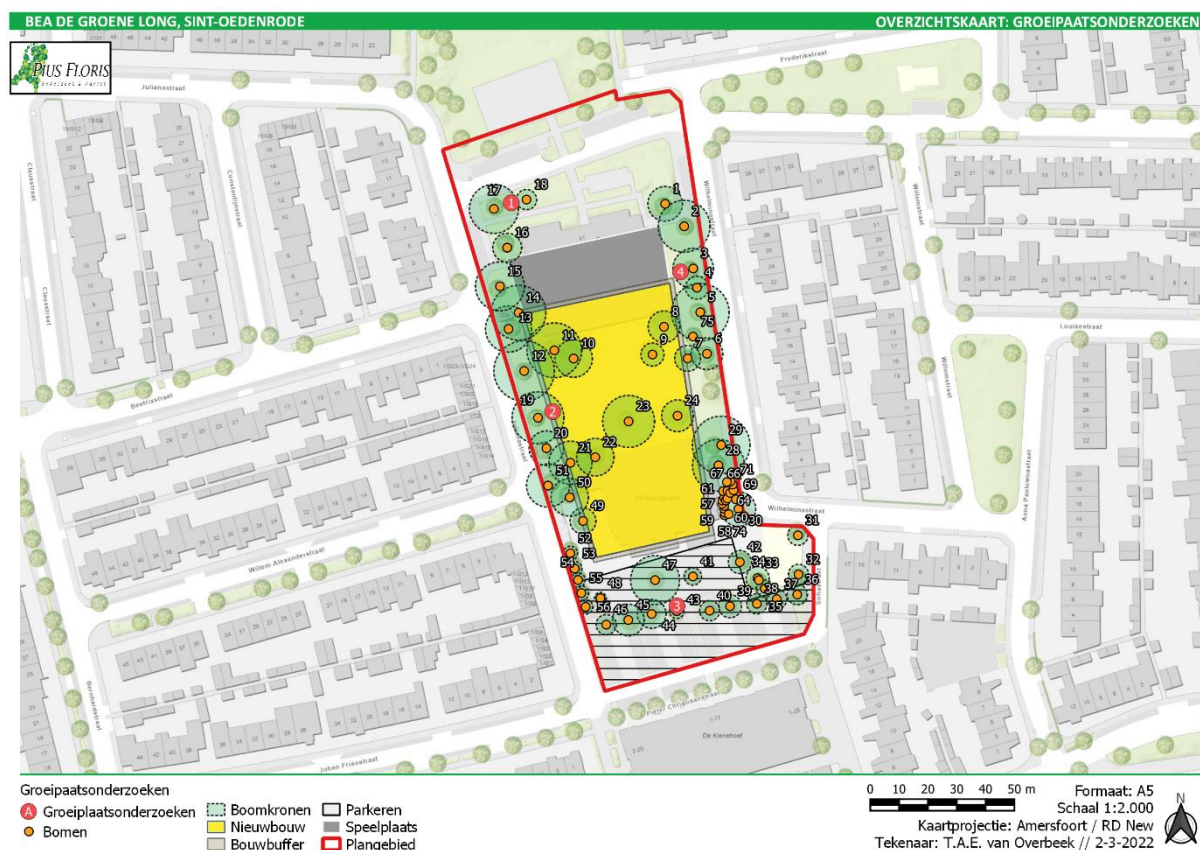
Afbeelding 6: Overzichtskaat van boomkwaliteit en groeiplaatsonderzoeken

Boom 48 betreft een pruimkers waarbij een gesteltak is uitgescheurd, een zwamaantasting zichtbaar is en waarbij de conditie sterk verminderd is. De boomkwaliteit van deze boom is als slecht beoordeeld.

Verspreid over het plangebied zijn 4 grondboringen en 2 profielsleuven gegraven om inzicht te krijgen in de huidige groeiplaatsomstandigheden en beworteling. Profielsleuven zijn ontgraven op de rand van de theoretische stabiliteitskruit ter hoogte van boom 3 en 19. Grondboring zijn uitgevoerd binnen de kwetsbare boomzone van bomen 3, 17, 19 en 43.

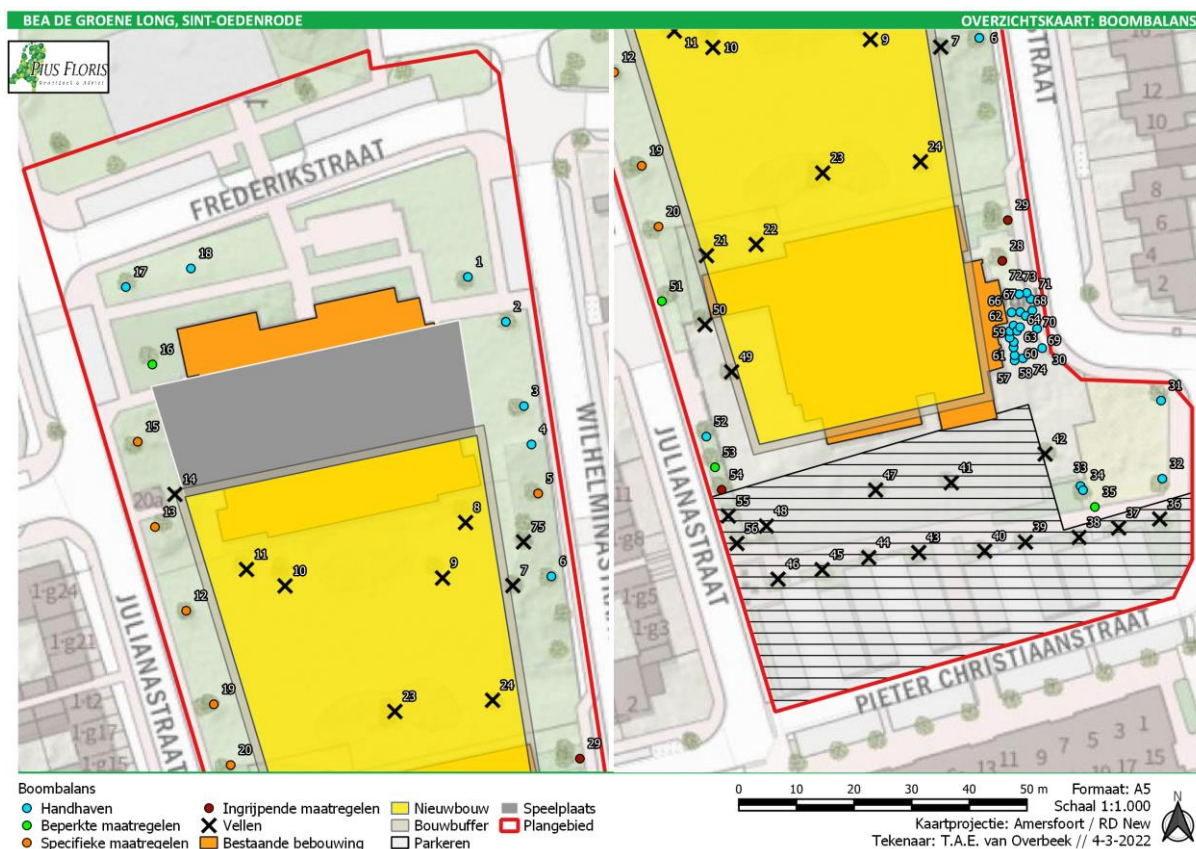
Afbeelding 11: Overzichtskarta Boombalans.

In het huidige ontwerp wordt ruimtelijk beslag gelegd op 27 bomen. De bomen komen in conflict met de aanleg van de nieuwbouw (7, 8, 9, 10, 11, 14, 21, 22, 23, 24, 49 en 50) en de parkeerplaatsen (36 t/m 48, 55 en 56) en bebouwing (25 t/m 33). Daarnaast geldt voor deze bomen dat er ook schade zal ontstaan tijdens de sloop van de bestaande bebouwing.

In totaal zijn 72 bomen geïnventariseerd. Bij het opmaken van de boombalans wordt geen rekening gehouden met mogelijke ontwerpwijzigingen die op basis van de aanbevelingen uit deze BEA worden toegepast.
