## **Asbestinventarisatie rapport conform certificatieschema asbestinventarisatie en asbestverwijdering**

Projectnummer : 17-5469BN.28

Omschrijving object : Winkel met woonruimtes en magazijn

Locatie : Kerkstraat 28-30-32  
5469BN Erp

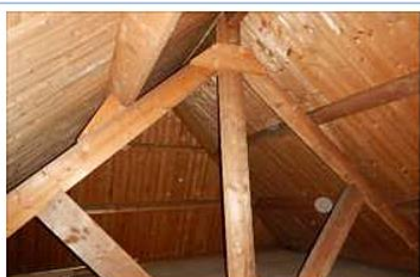
Houten gordingen en houten dakbeschot

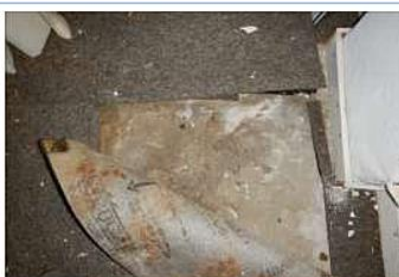
Tapijttegels op betonvloer
