## CONDITIEBEOORDELING

### 3 PAARDENKASTANJES

#### STEENHARST 1

#### AUGSBUURT

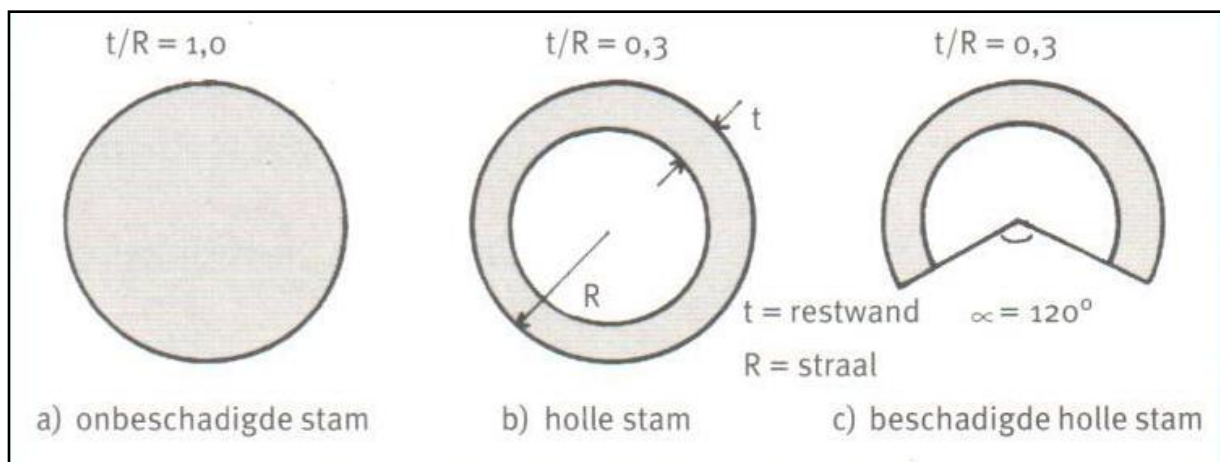
Tabel 2, restwanddikte

Restwanddikte en opening waarbij het risico op stambreuk minimaal is. Zodra de restwanddikte minder wordt en de opening groter neemt de kans op stambreuk sterk toe. (Bron: Stadsbomen Vademecum 3A)
