# Verplantbaarheidsonderzoek zes lindebomen

Ruitersportterrein 't Raamdal - Escharen

i.o.v. Stichting Hippisch Festijn Grave

Opgesteld door: Michel Brands

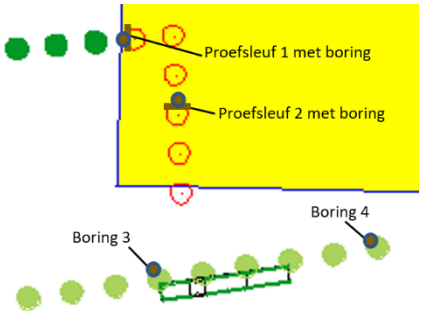
## Bodemprofiel en boring 1

| Locatie profiel | <p>Ten westen van boom 6 op 120 cm. uit hart boom</p> |
| Opbouw bodemprofiel | <p>Bouwvoor van ongeveer 30 cm. met licht humeus, leemarm matig fijn zand, droog.</p> <p>Op 30-45 cm. diepte een laag matig fijn zand met enige roestverkleuring, licht vochtig.</p> <p>Vanaf 45 cm. diepte wordt leemarm matig fijn geel zand aangetroffen, licht vochtig.</p> <p>Op ongeveer 100-115 cm. diepte is een leemlaag aangetroffen. Daaronder leemarm matig fijn geel zand, licht vochtig.</p> |
| Beworteling | <p>In de bouwvoor is fijne beworteling zichtbaar, doorlopend tot ongeveer 60 cm. onder het maaiveld. Vlak onder het maaiveld is één dikkere wortel van ongeveer 4 cm. dikte aangetroffen, verder alleen wortels dunner dan 2 cm. dikte.</p> |

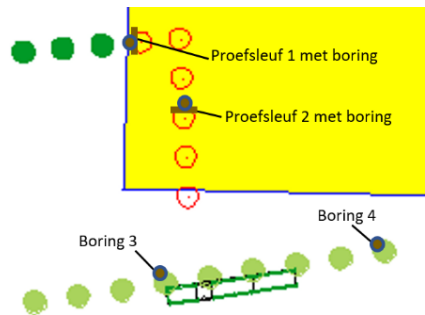
## Grondboring 3

| <p>Locatie boring</p> | <p>Ter plaatse van de nieuwe plantlocatie</p> |
| <p>Opbouw bodemprofiel</p> | <p>Bouwvoor van ongeveer 30 cm. met licht humeus, leemarm matig fijn zand, droog.<br/>Op 30-50 cm. diepte een matig humeuze laag, donkerverkleuring met iets roestverkleuring, langzaam overgaand naar leemarm matig fijn geel zand op 80 cm. diepte, licht vochtig. Er is geen leemlaag aangetroffen.</p> |

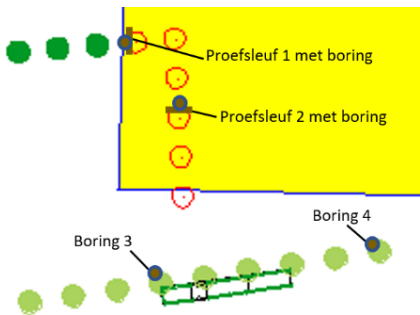
## Grondboring 4

| <p>Locatie boring</p> | <p>Ter plaatse van de nieuwe plantlocatie</p> |
| <p>Opbouw bodemprofiel</p> | <p>Bouwvoor van ongeveer 35 cm. met licht humeus, leemarm matig fijn zand, droog.</p> <p>Op 35-45 cm. diepte een uitspoelingslaag met enige roestverkleuring, licht vochtig.</p> <p>Van 45-100 cm. diepte leemarm matig grof geel zand, licht vochtig.</p> <p>Op 100 cm. diepte is een heel klein beetje leem aangetroffen</p> <p>Van 100-120 cm. diepte leemarm matig fijn geel zand, licht vochtig.</p> |
