## **Bijlage 6: Verplantbaarheidsonderzoek 6 lindebomen**

16-7-2023

# Verplantbaarheidsonderzoek zes lindebomen

Ruitersportterrein 't Raamdal - Escharen

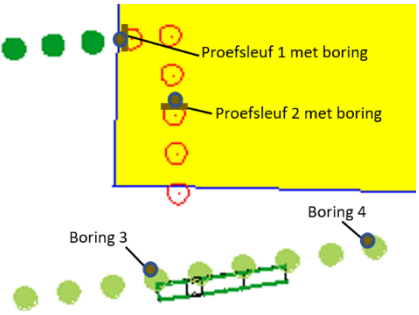
## Bodemprofiel en boring 1

| Locatie profiel | <p>Ten westen van boom 6 op 120 cm. uit hart boom</p> |
| Opbouw bodemprofiel | <p>Bouwvoor van ongeveer 30 cm. met licht humeus, leemarm matig fijn zand, droog.</p> <p>Op 30-45 cm. diepte een laag matig fijn zand met enige roestverkleuring, licht vochtig.</p> <p>Vanaf 45 cm. diepte wordt leemarm matig fijn geel zand aangetroffen, licht vochtig.</p> <p>Op ongeveer 100-115 cm. diepte is een leemlaag aangetroffen.</p> <p>Daaronder leemarm matig fijn geel zand, licht vochtig.</p> |
| Beworteling | <p>In de bouwvoor is fijne beworteling zichtbaar, doorlopend tot ongeveer 60 cm. onder het maaiveld. Vlak onder het maaiveld is één dikkere wortel van ongeveer 4 cm. dikte aangetroffen, verder alleen wortels dunner dan 2 cm. dikte.</p> |

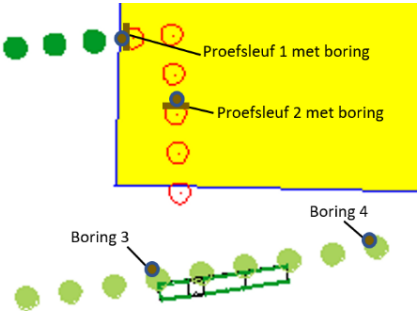
## Bodemprofiel en boring 2

| Locatie profiel | <p>Ten noorden van boom 3 op 120 cm. uit hart boom</p> |
| Opbouw bodemprofiel | <p>Bouwvoor van ongeveer 40 cm. met licht humeus, leemarm matig fijn zand, droog.</p> <p>Op 40-45 cm. diepte een laag matig fijn zand met heel weinig roestverkleuring, licht vochtig.</p> <p>Vanaf 45 cm. diepte wordt leemarm matig fijn geel zand aangetroffen, licht vochtig.</p> <p>Op ongeveer 90-110 cm. diepte is een leemlaag aangetroffen.</p> <p>Daaronder leemarm matig fijn geel zand, licht vochtig.</p> |
| Beworteling | <p>In de bouwvoor is royaal fijne beworteling zichtbaar, vooral op 25-30 cm. diepte. Tussen de 25 en 50 cm. diepte is de beworteling wat minder en op een diepte van 5-60 cm. weer duidelijk aanwezig. Op ongeveer 70 cm. diepte worden geen wortels meer aangetroffen. Er is één dikkere wortel van ongeveer 3 cm. dikte in de bouwvoor aangetroffen, verder alleen wortels dunner dan 2 cm. dikte.</p> |

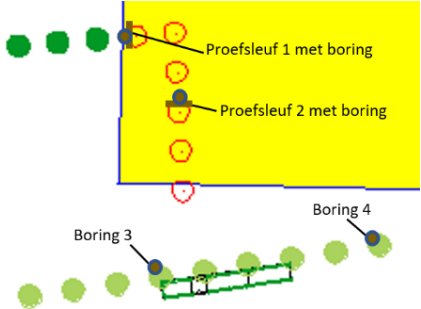
## Grondboring 3

| Locatie boring | <p>Ter plaatse van de nieuwe plantlocatie</p> |
| Opbouw bodemprofiel | <p>Bouwvoor van ongeveer 30 cm. met licht humeus, leemarm matig fijn zand, droog.</p> <p>Op 30-50 cm. diepte een matig humeuze laag, donkerverkleuring met iets roestverkleuring, langzaam overgaand naar leemarm matig fijn geel zand op 80 cm. diepte, licht vochtig. Er is geen leemlaag aangetroffen.</p> |

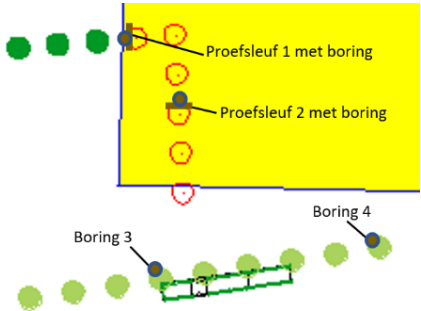
## Grondboring 4

| Locatie boring | <p>Ter plaatse van de nieuwe plantlocatie</p> |
| Opbouw bodemprofiel | <p>Bouwvoor van ongeveer 35 cm. met licht humeus, leemarm matig fijn zand, droog.</p> <p>Op 35-45 cm. diepte een uitspoelingslaag met enige roestverkleuring, licht vochtig.</p> <p>Van 45-100 cm. diepte leemarm matig grof geel zand, licht vochtig.</p> <p>Op 100 cm. diepte is een heel klein beetje leem aangetroffen</p> <p>Van 100-120 cm. diepte leemarm matig fijn geel zand, licht vochtig.</p> |
