**Redengevende omschrijving met waardestelling**

**Driehoek 11 Oploo**

**Gemeente Sint-Anthonis**

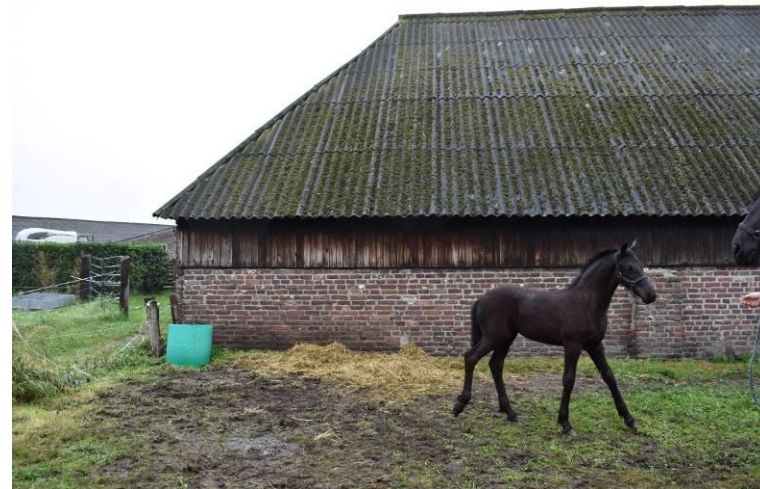
*Linkerzijde van de achtergevel van de schaapskooi met oorspronkelijk metselwerk.*

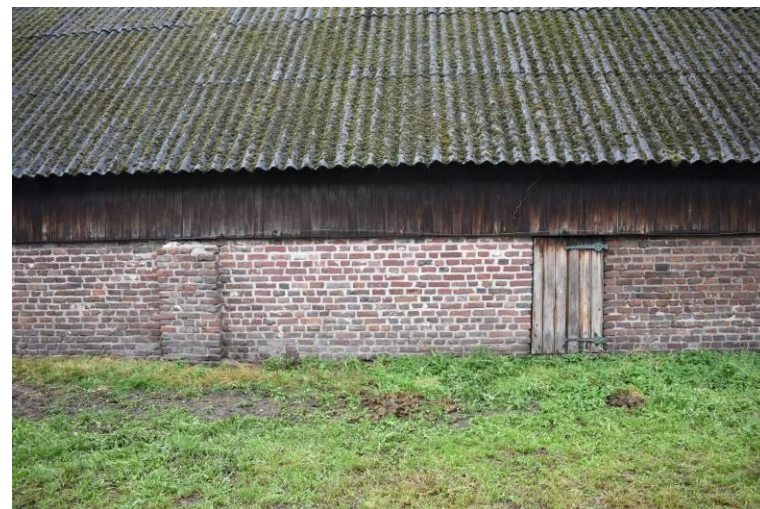
*Oorspronkelijk metselwerk in de achtergevel.*

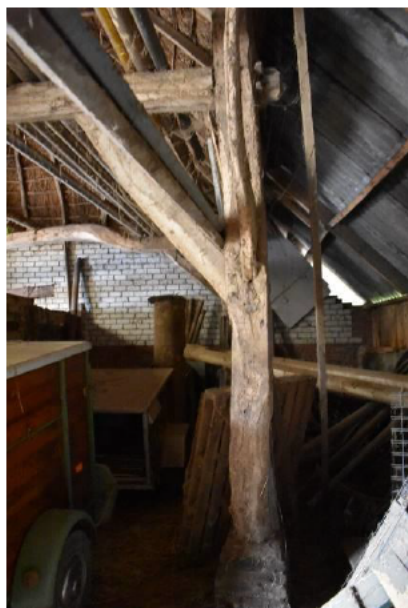
*Oorspronkelijke staander op gemetselde poer.*
