ADVIESDOCUMENT  
Proefsleuvenonderzoek  
Mariëndaal te Velp  
in de gemeente Land van Cuijk

| Rapportnummer | 24903.001 |
| Datum | 10-04-2024 |

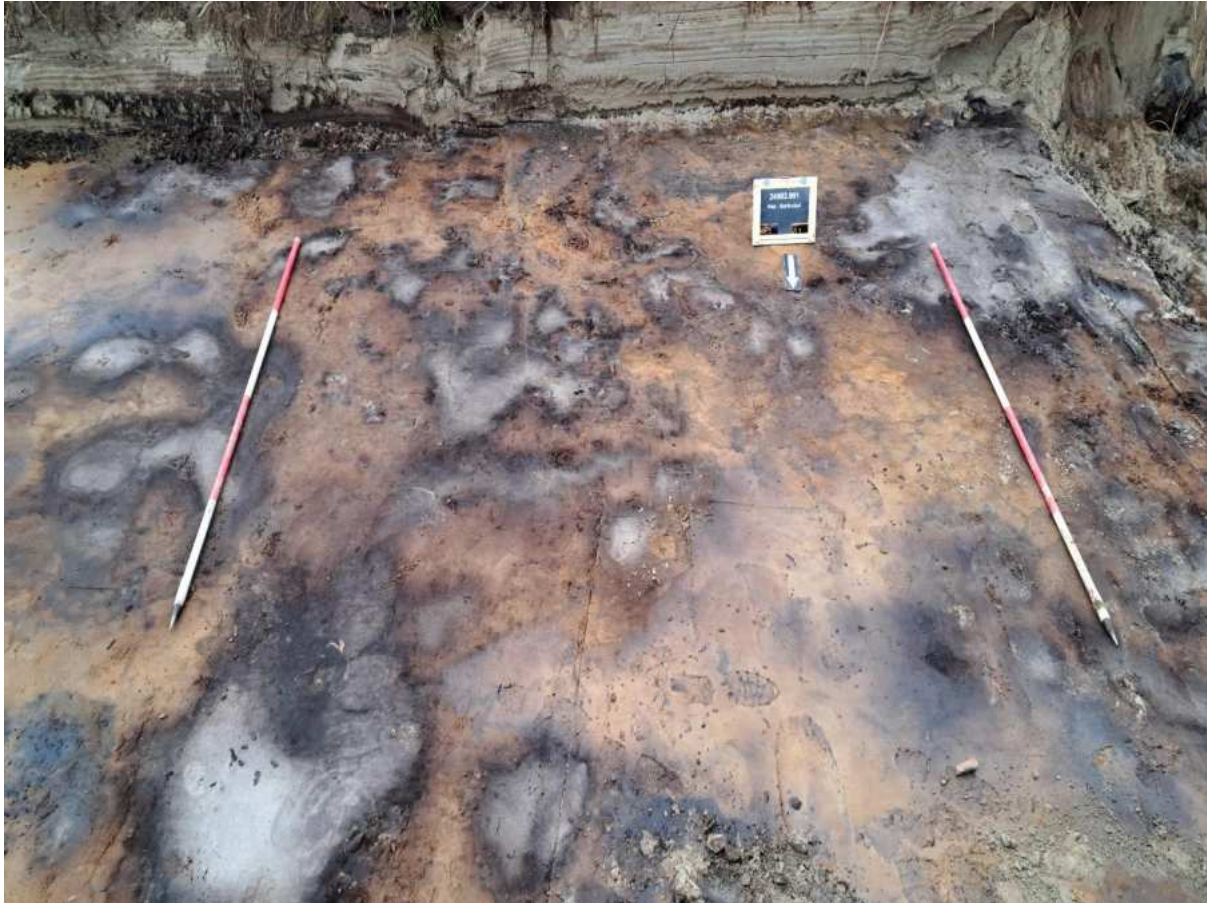
#### 3.1 Proefsleuf 1: deels intacte bodem – geen sporen

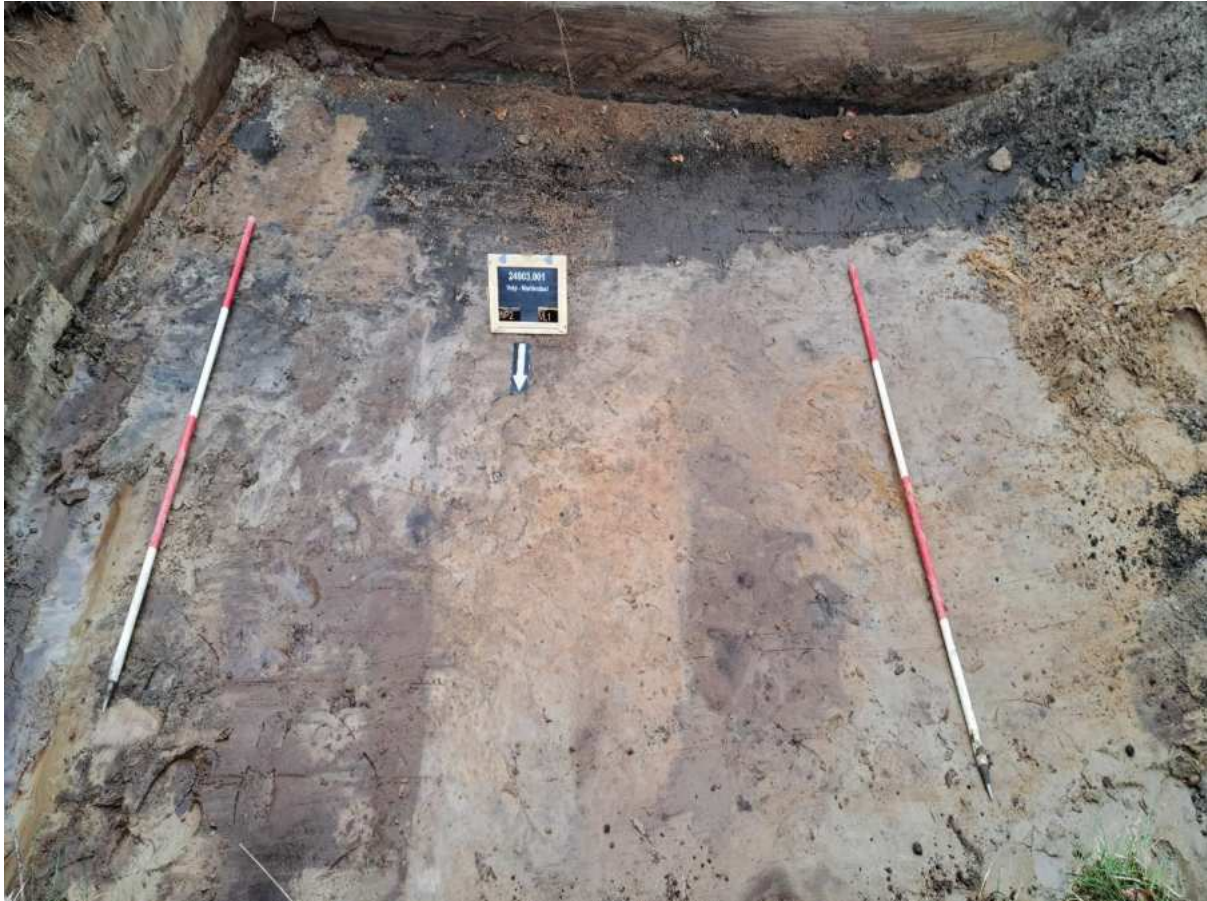
### 3.2 Proefsleuf 2: verstoorde bodem tot in de C-horizont met een machinale vergraving uit het begin van de jaren '90 van de vorige eeuw aan de zuidkant

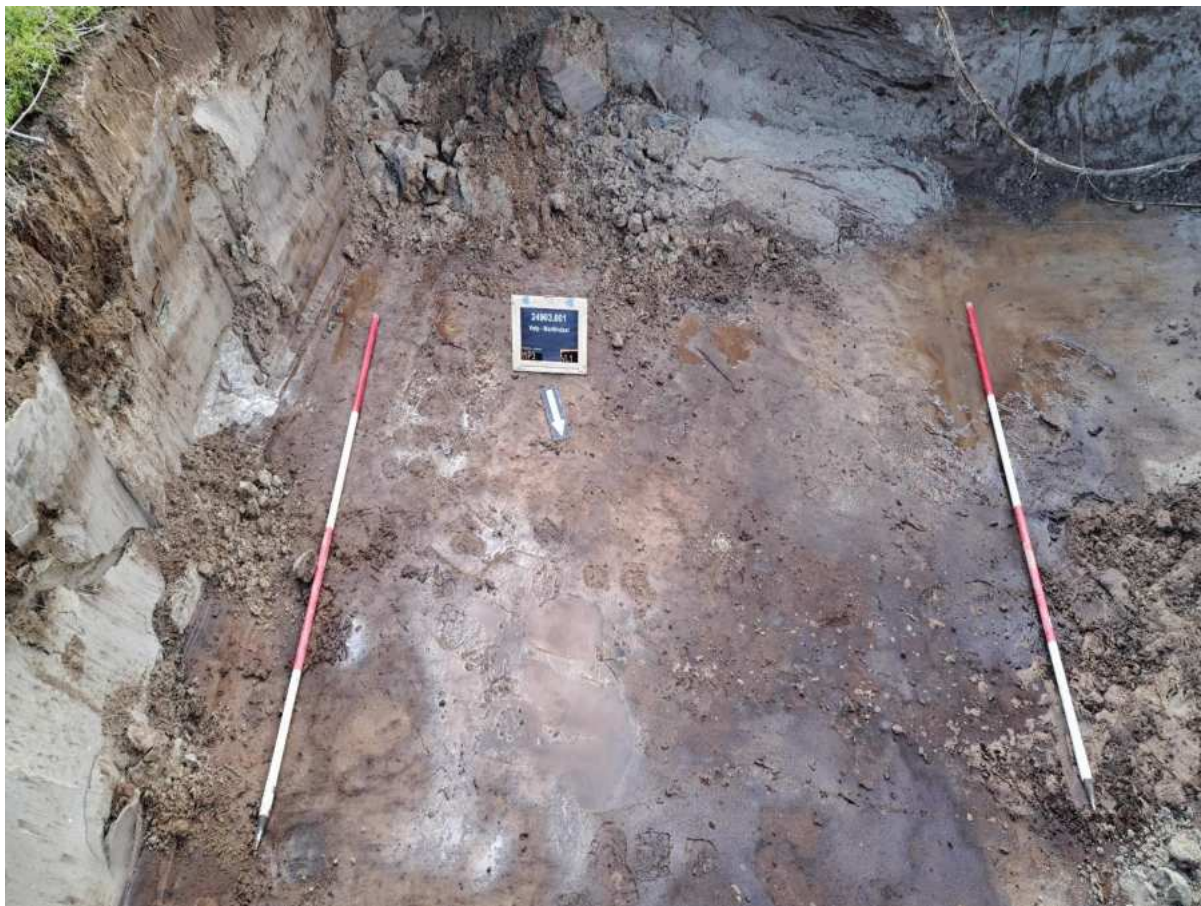
### 3.3 Proefsleuf 3: verstoorde bodem tot in de C-horizont – geen sporen

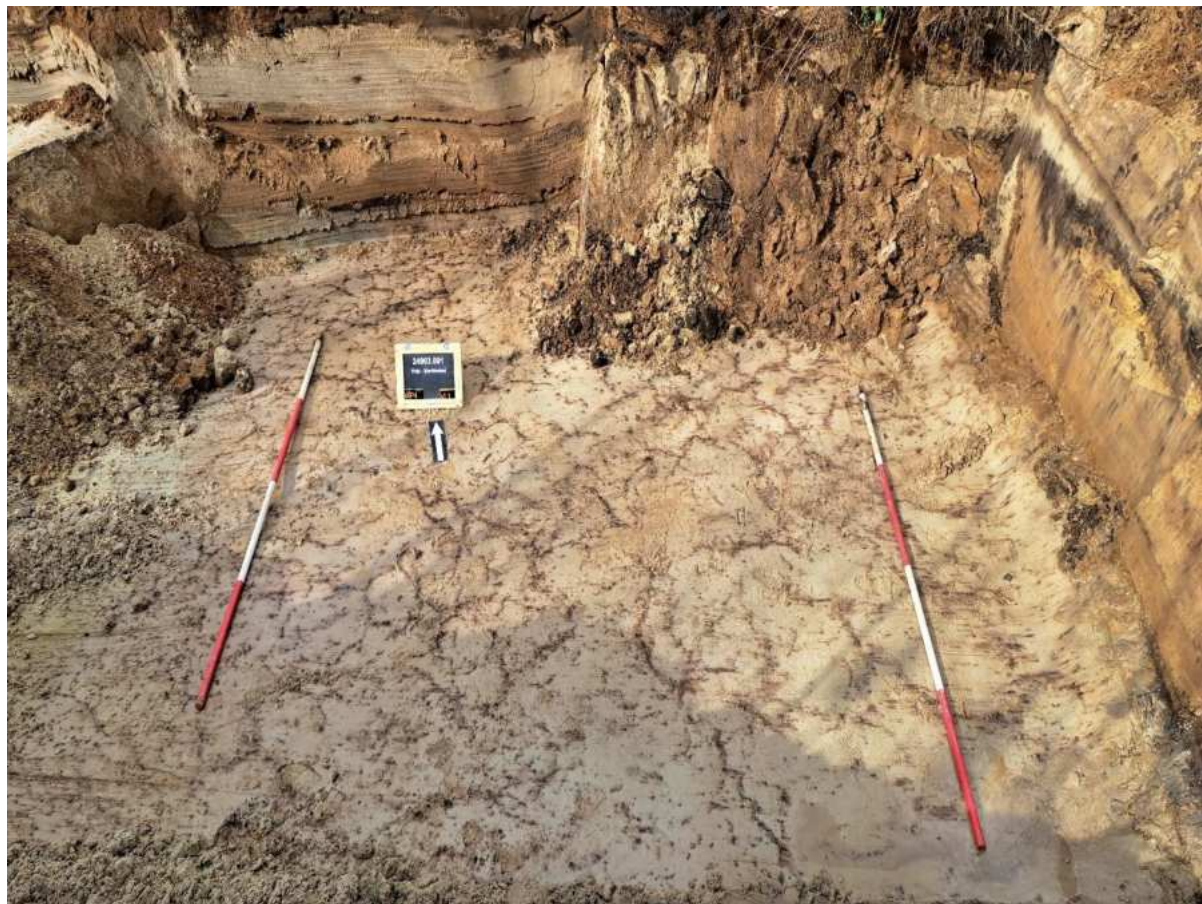
### 3.4 Proefsleuf 4: verstoorde bodem tot in de C-horizont – geen sporen

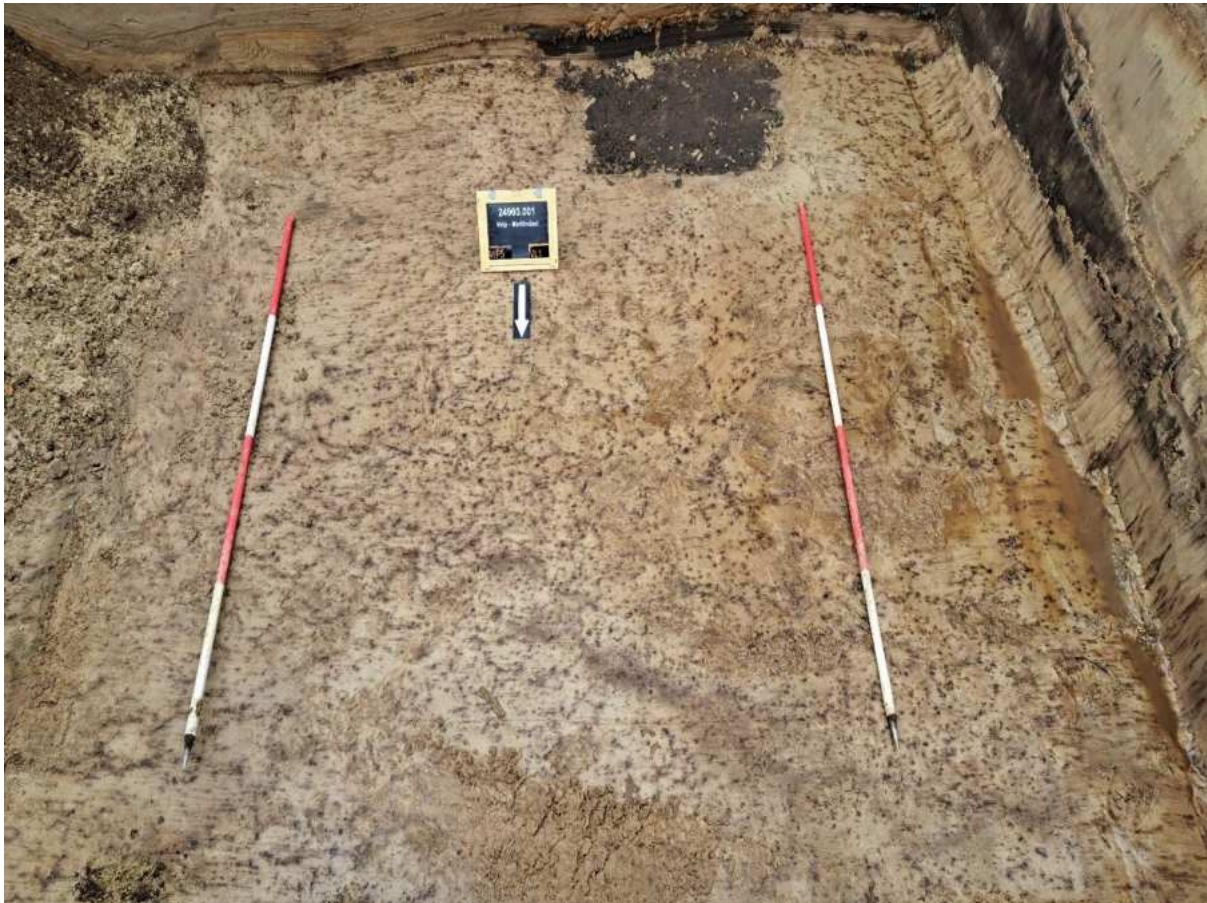
### 3.5 Proefsleuf 5: verstoorde bodem tot in de C-horizont met een kleine, machinale vergraving in het westen van de proefsleuf

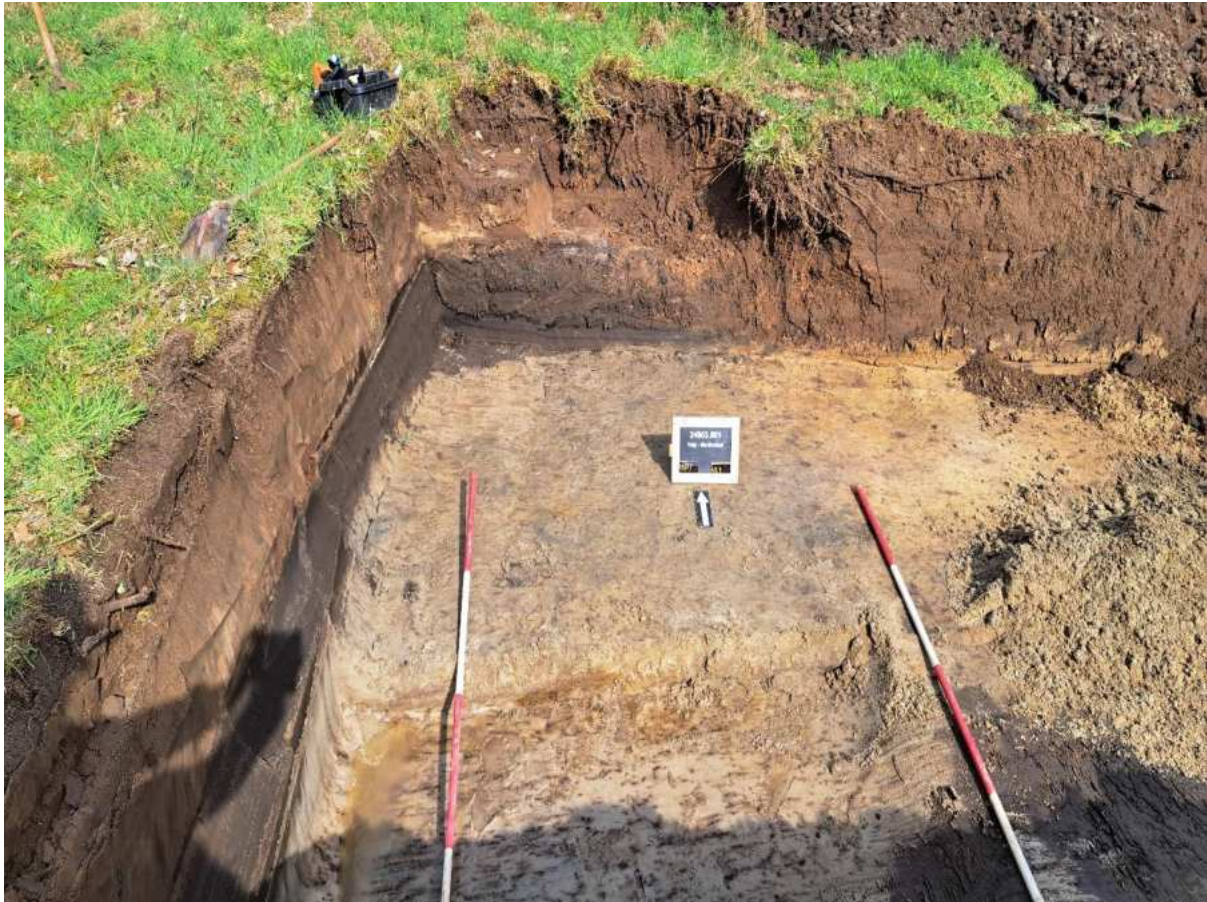
**3.7 Proefsleuf 7: verstoorde bodem tot in de C-horizont met machinale vergravingen uit het begin van de jaren '80 van de vorige eeuw met kabels en leidingen (vb. elektriciteit, data-kabels, PVC-buizen , etc.)**

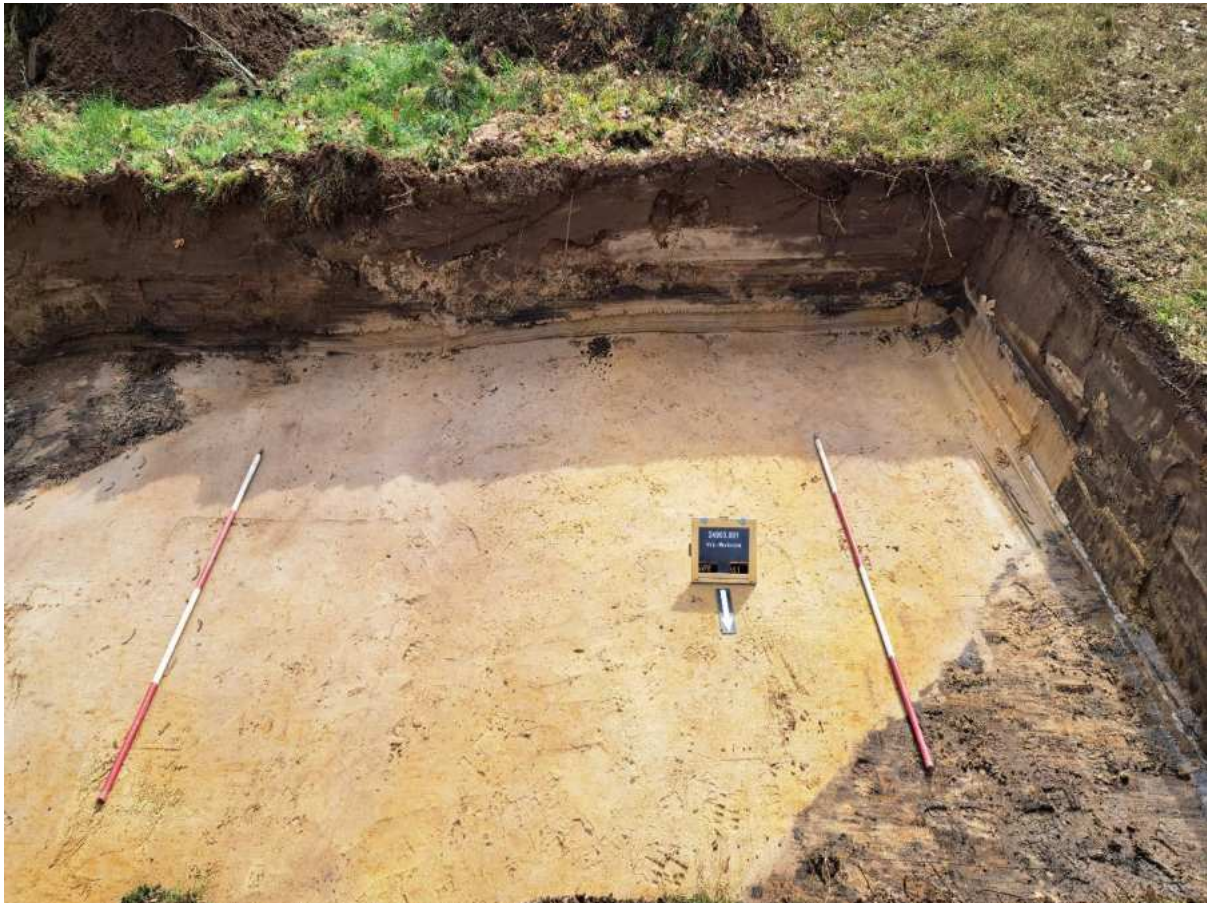
### 3.8 Proefsleuf 8: verstoorde bodem tot in de C-horizont met machinale vergravingen uit het begin van de jaren '80 van de vorige eeuw

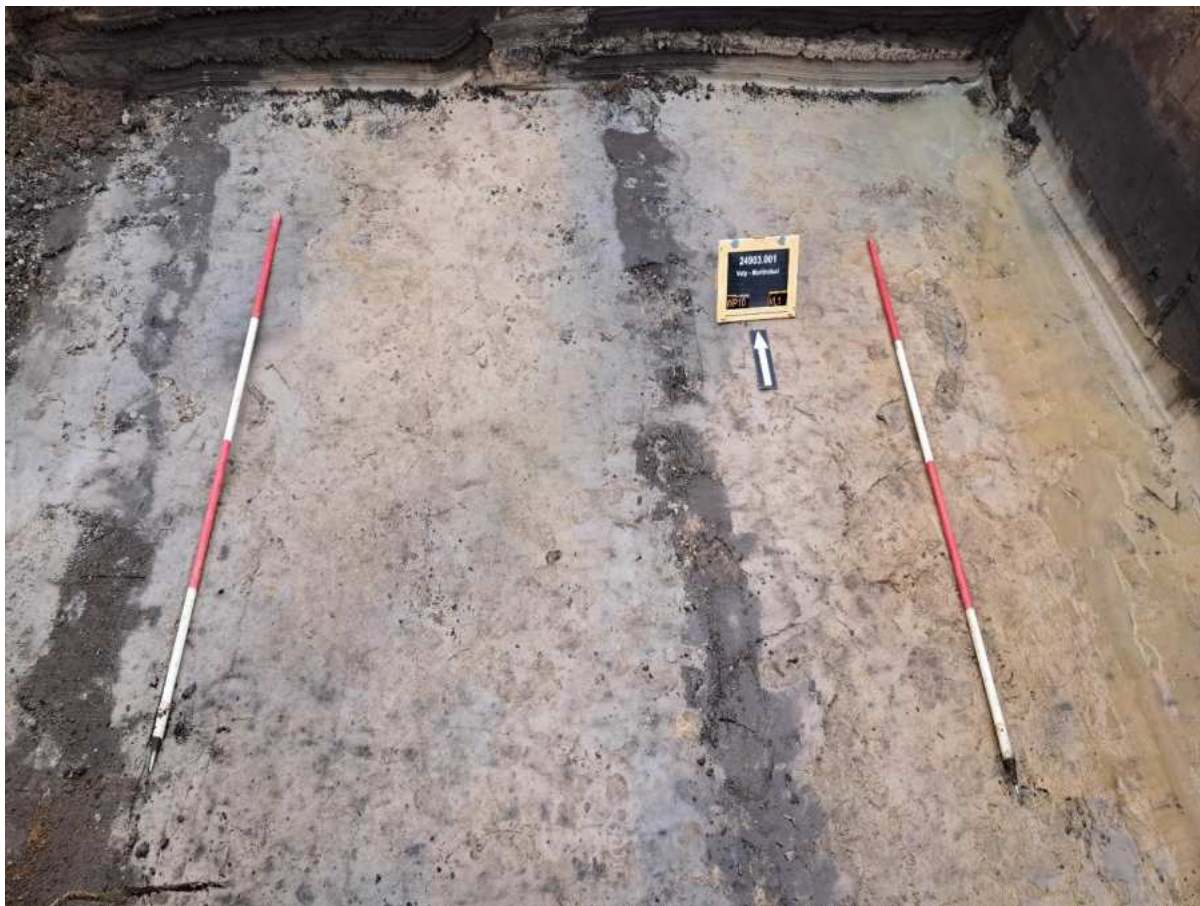
**3.10 Proefsleuf 10: verstoorde bodem tot in de C-horizont met machinale vergravingen uit het begin van de jaren '80 van de vorige eeuw met kabels en leidingen (vb. waterleiding, gasleiding, PVC-buizen , etc.)**

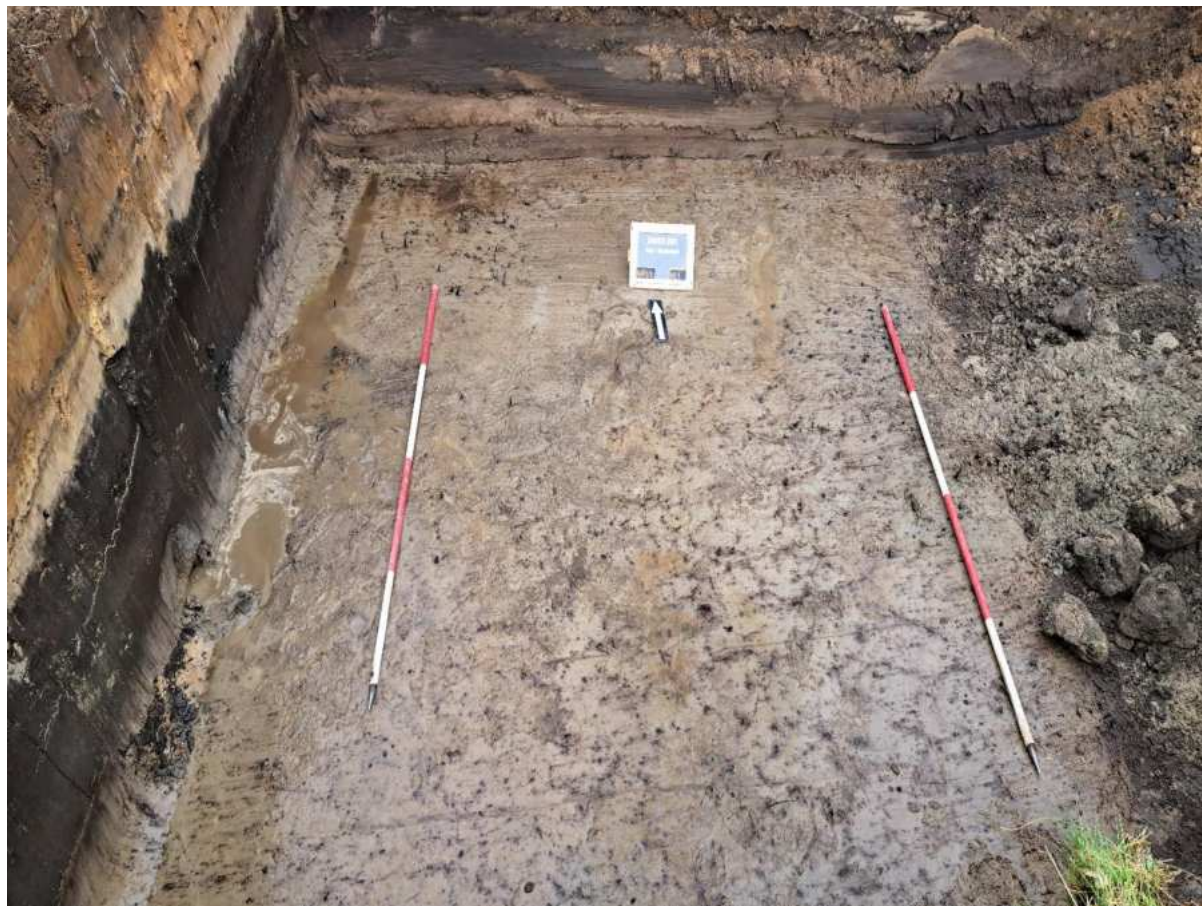
**3.11 Proefsleuf 11: verstoorde bodem tot in de C-horizont met machinale vergravingen uit het begin van de jaren '80 van de vorige eeuw met kabels en leidingen (vb. waterleiding, gasleiding, PVC-buizen , etc.)**

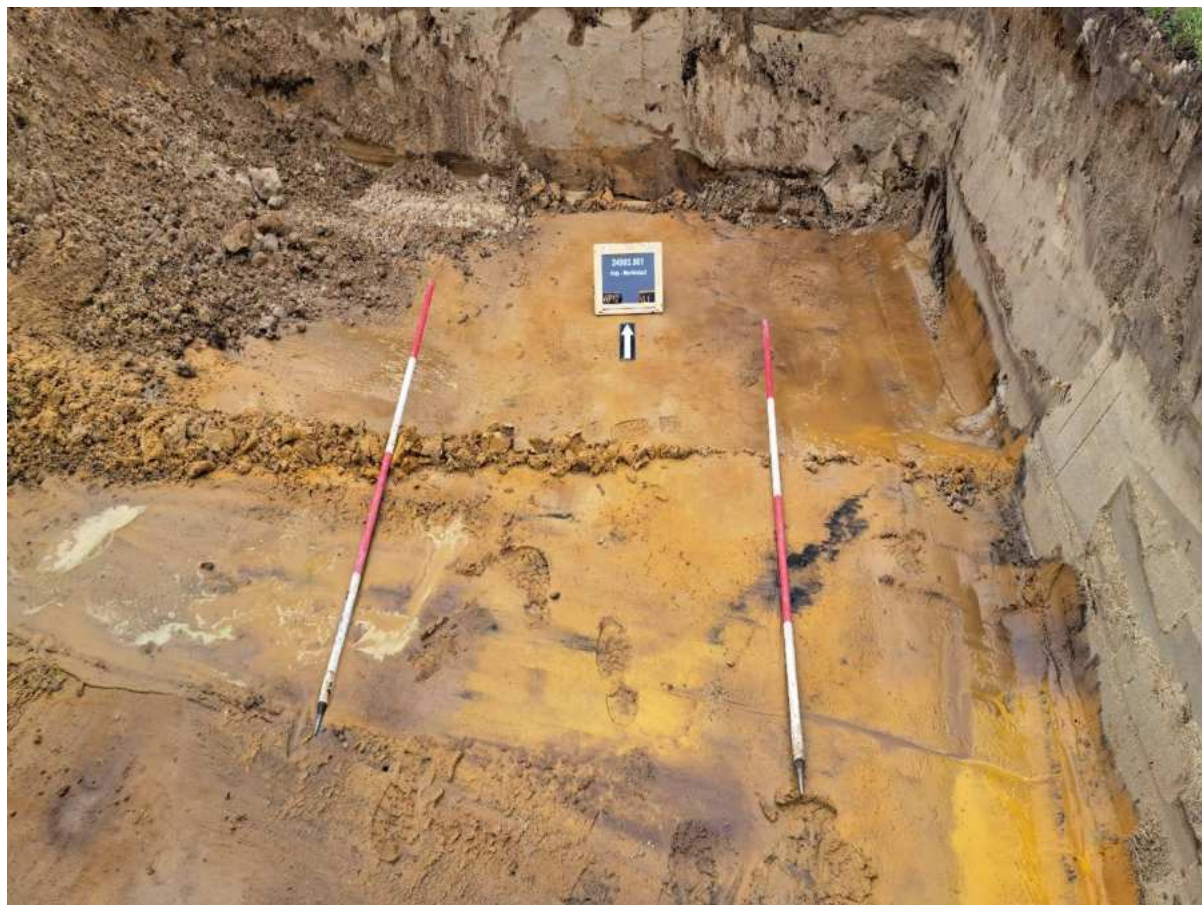
### 3.12 Proefsleuf 12: verstoorde bodem tot in de C-horizont: 'sporen' van een tandenbak van een moderne machine (waarschijnlijk sloopsporen)

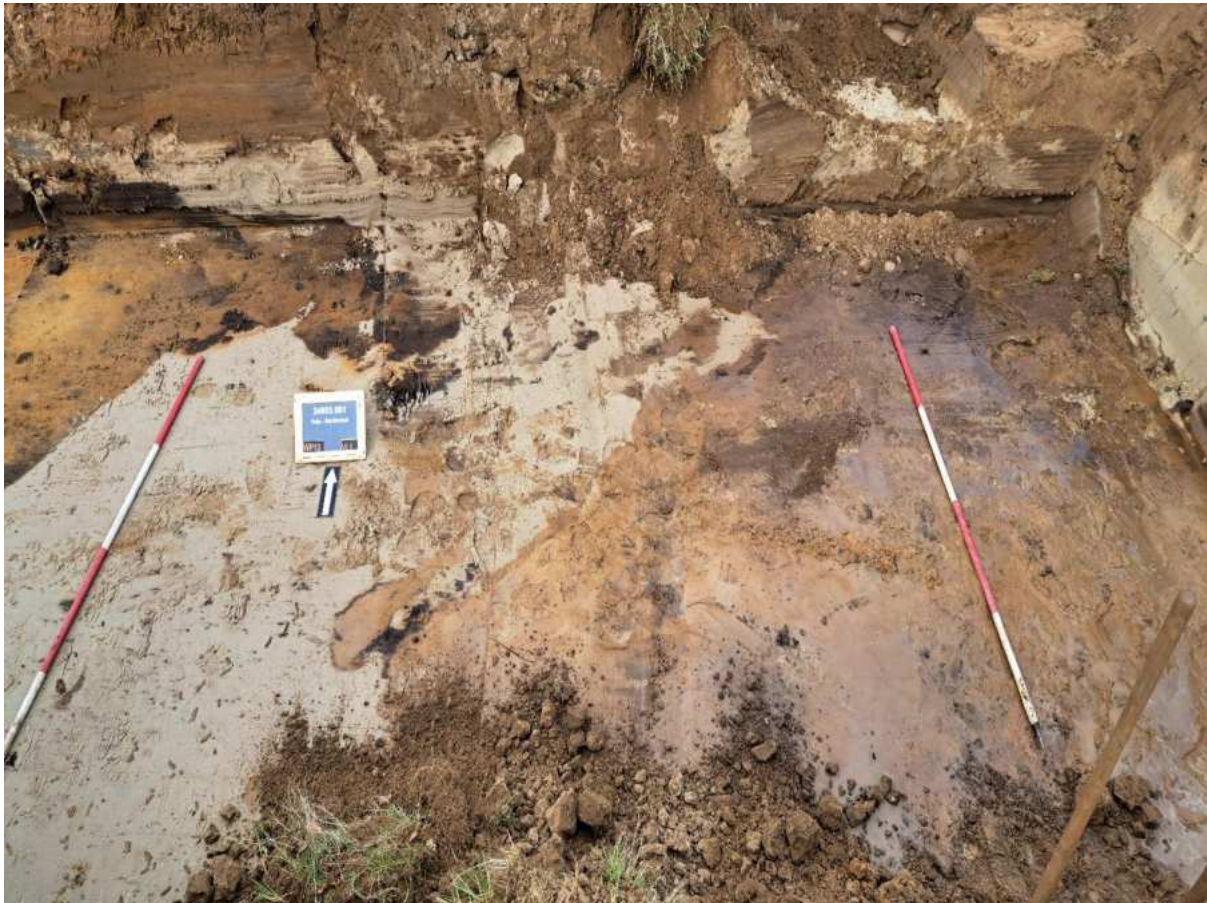
### 3.13 Proefsleuf 13: verstoorde bodem tot in de C-horizont: 'sporen' van een tandenbak van een moderne machine (waarschijnlijk sloopsporen)

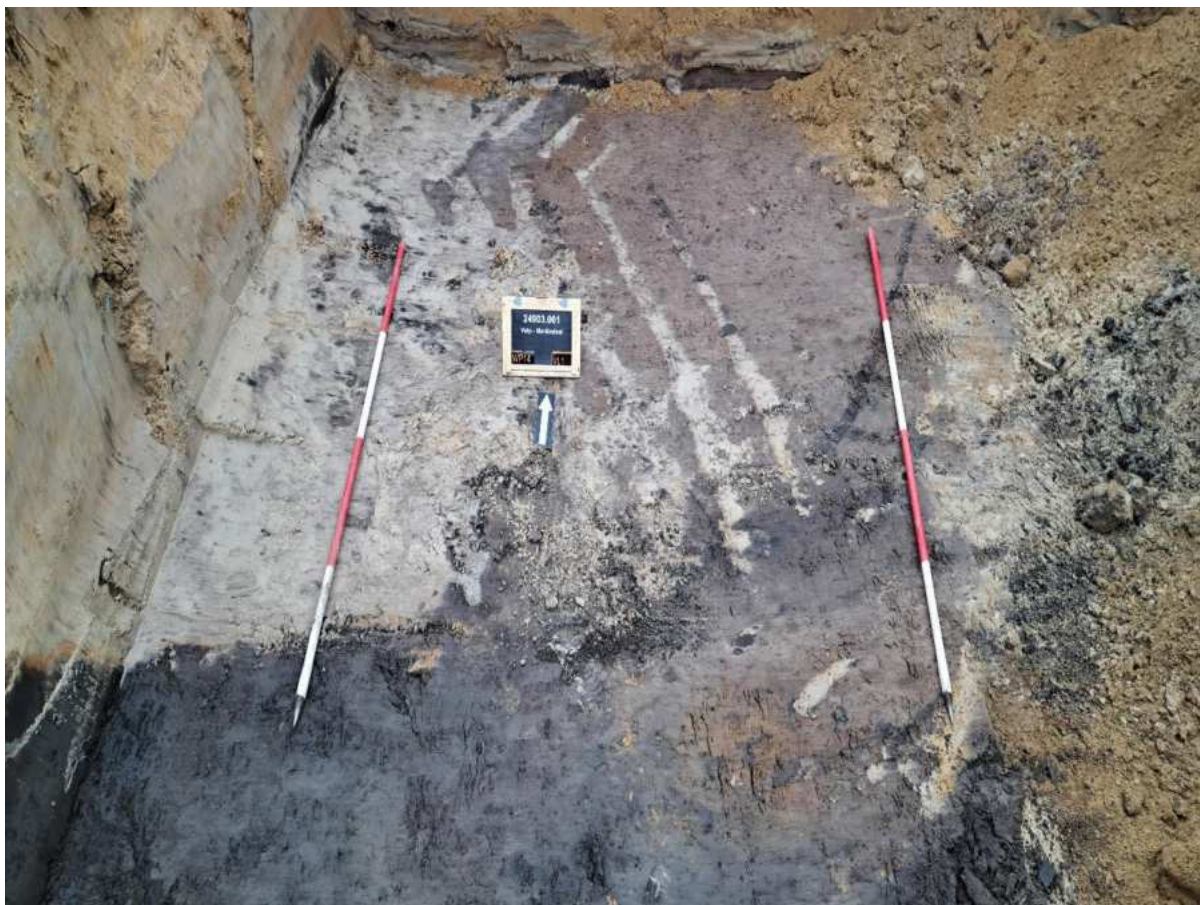
### 3.14 Proefsleuf 14: verstoorde bodem tot in de C-horizont: kabels en leidingen en 'sporen' van een tandenbak van een moderne machine

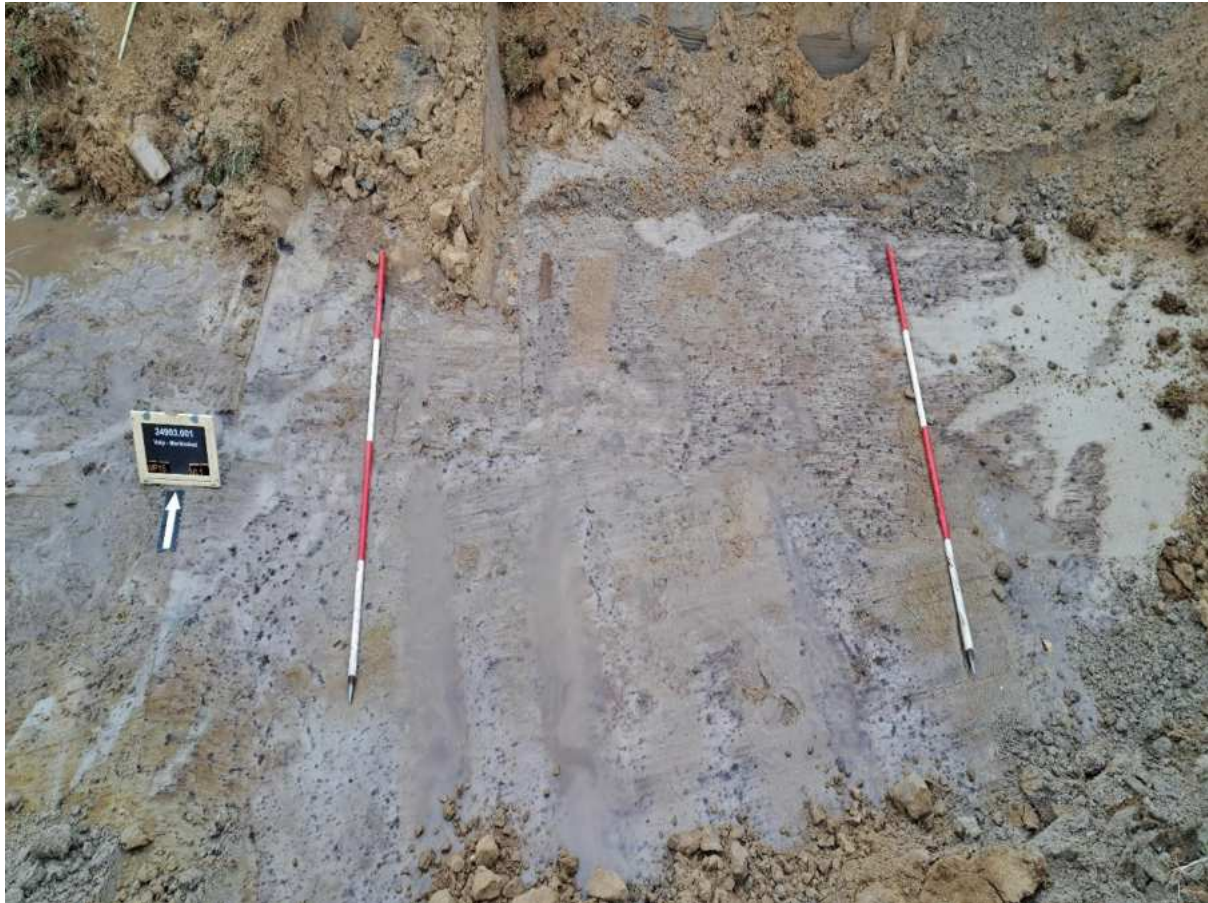
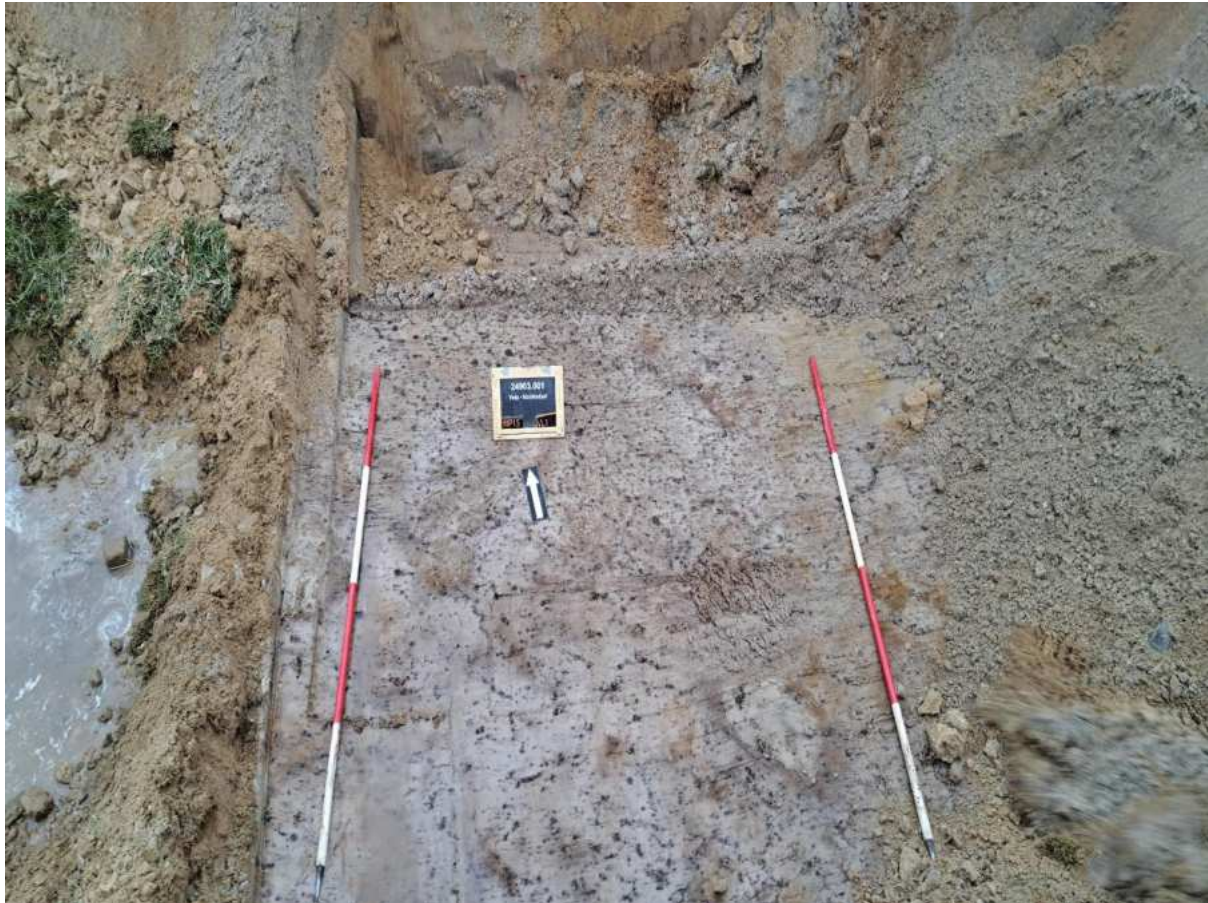
### 3.15 Proefsleuf 15: : verstoorde bodem tot in de C-horizont

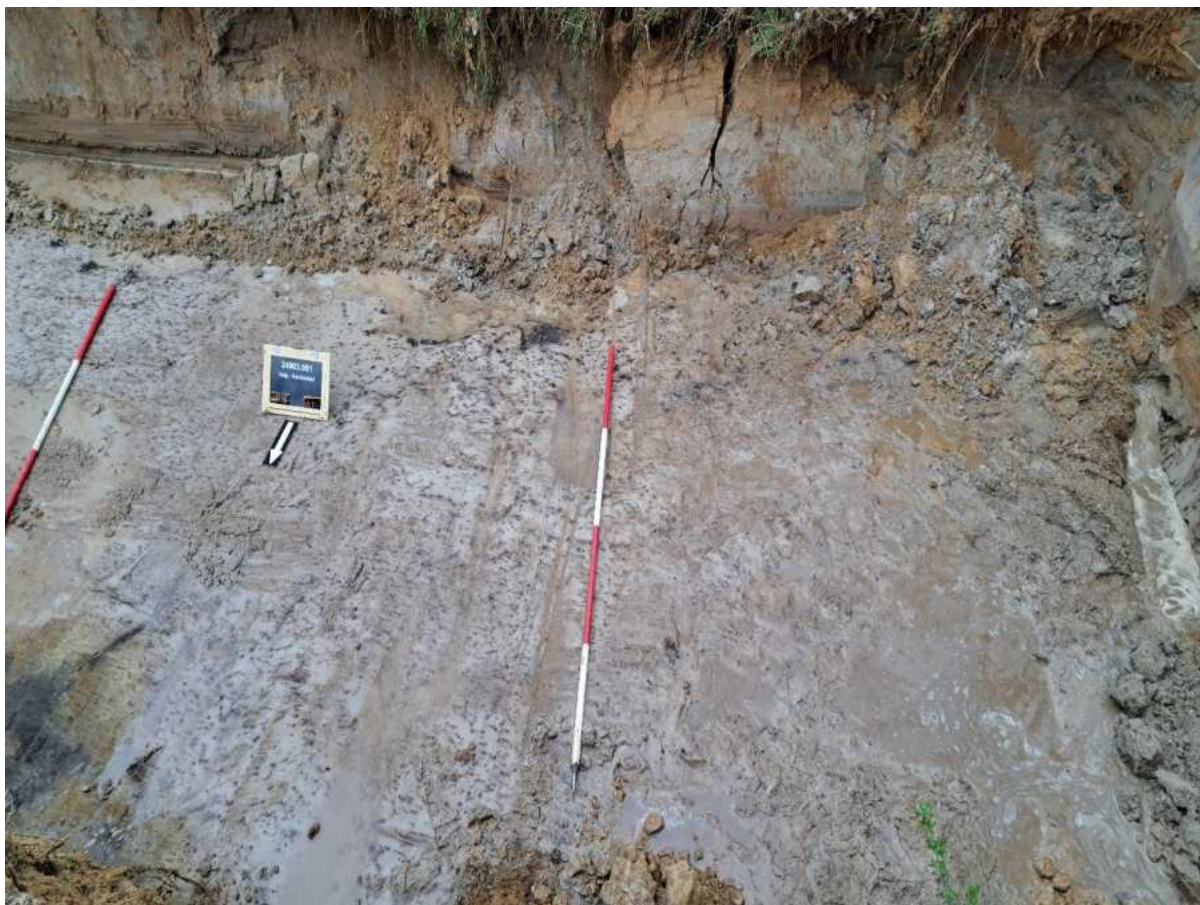
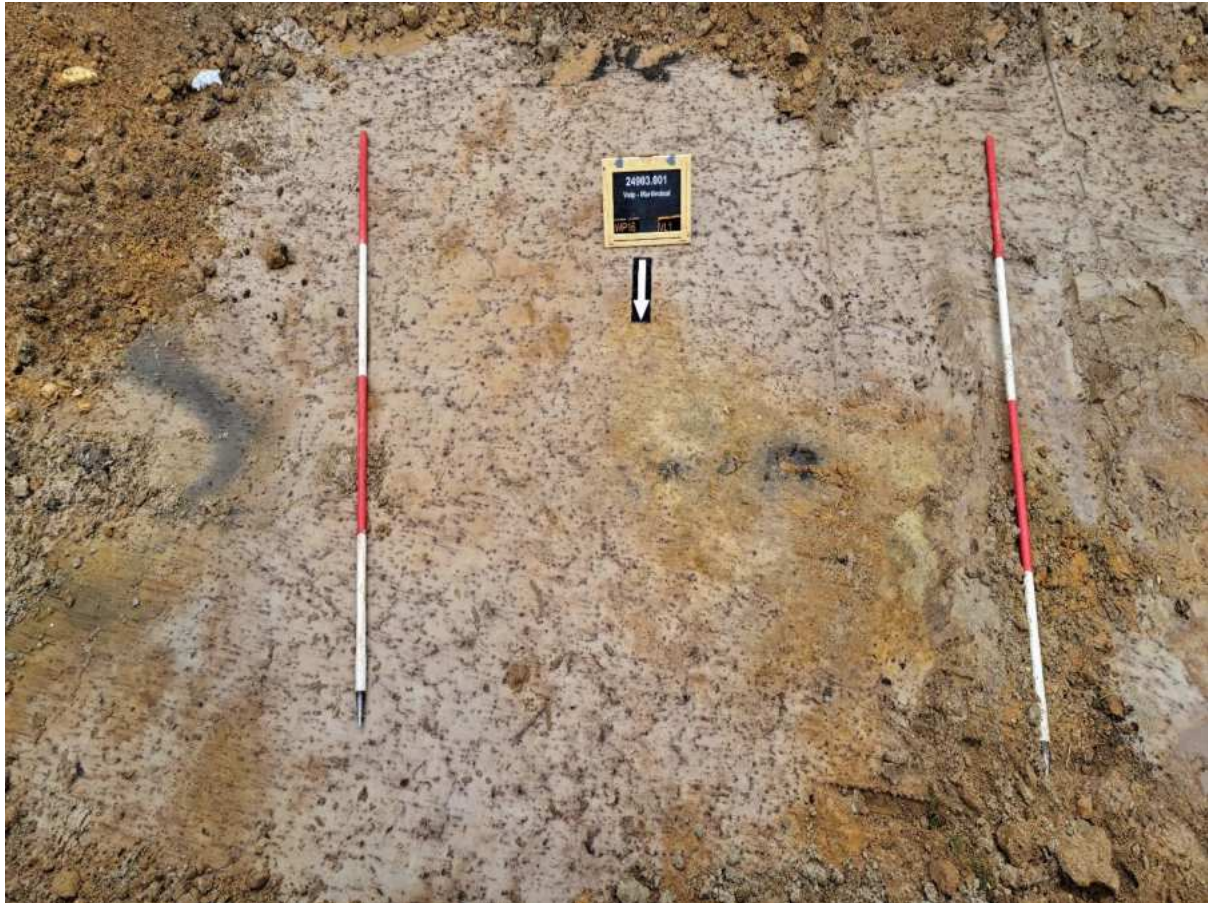
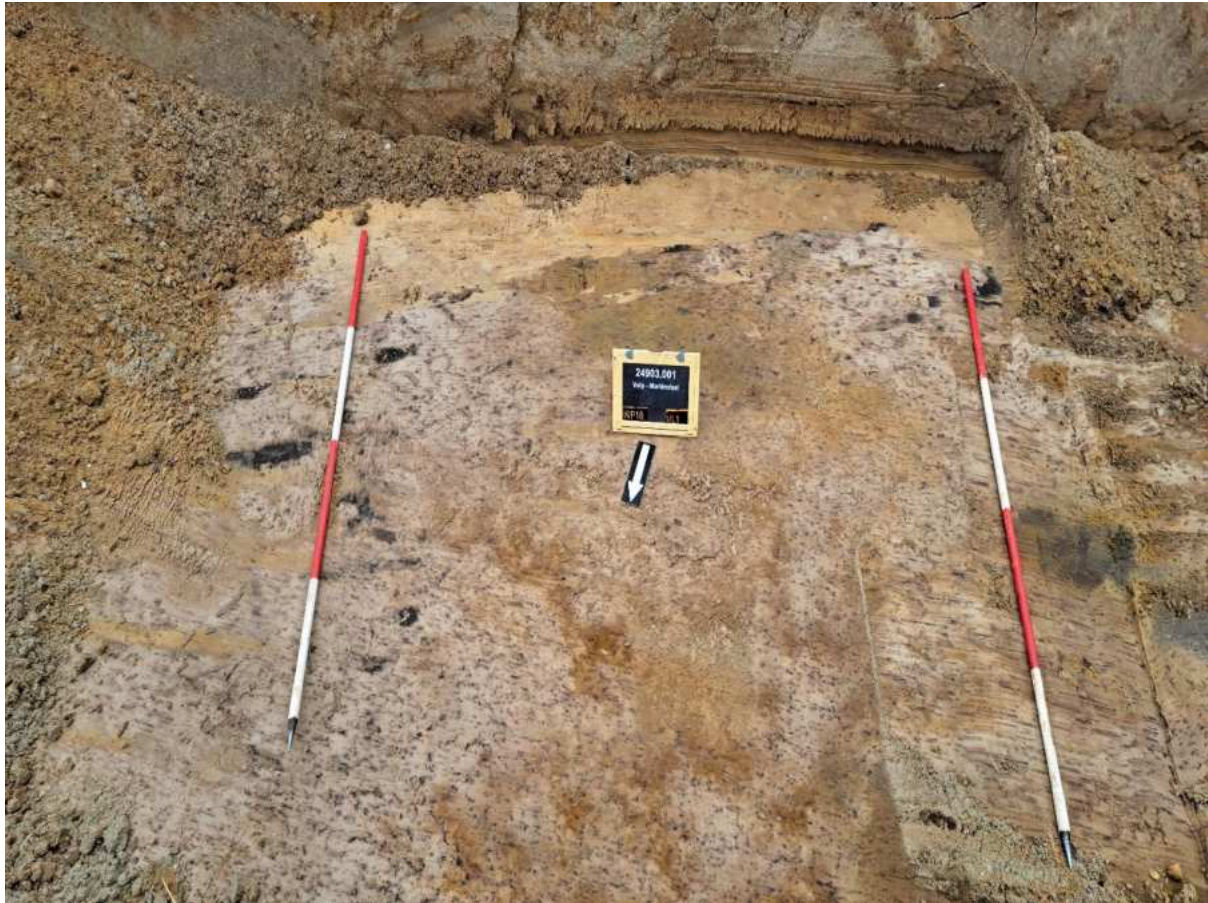
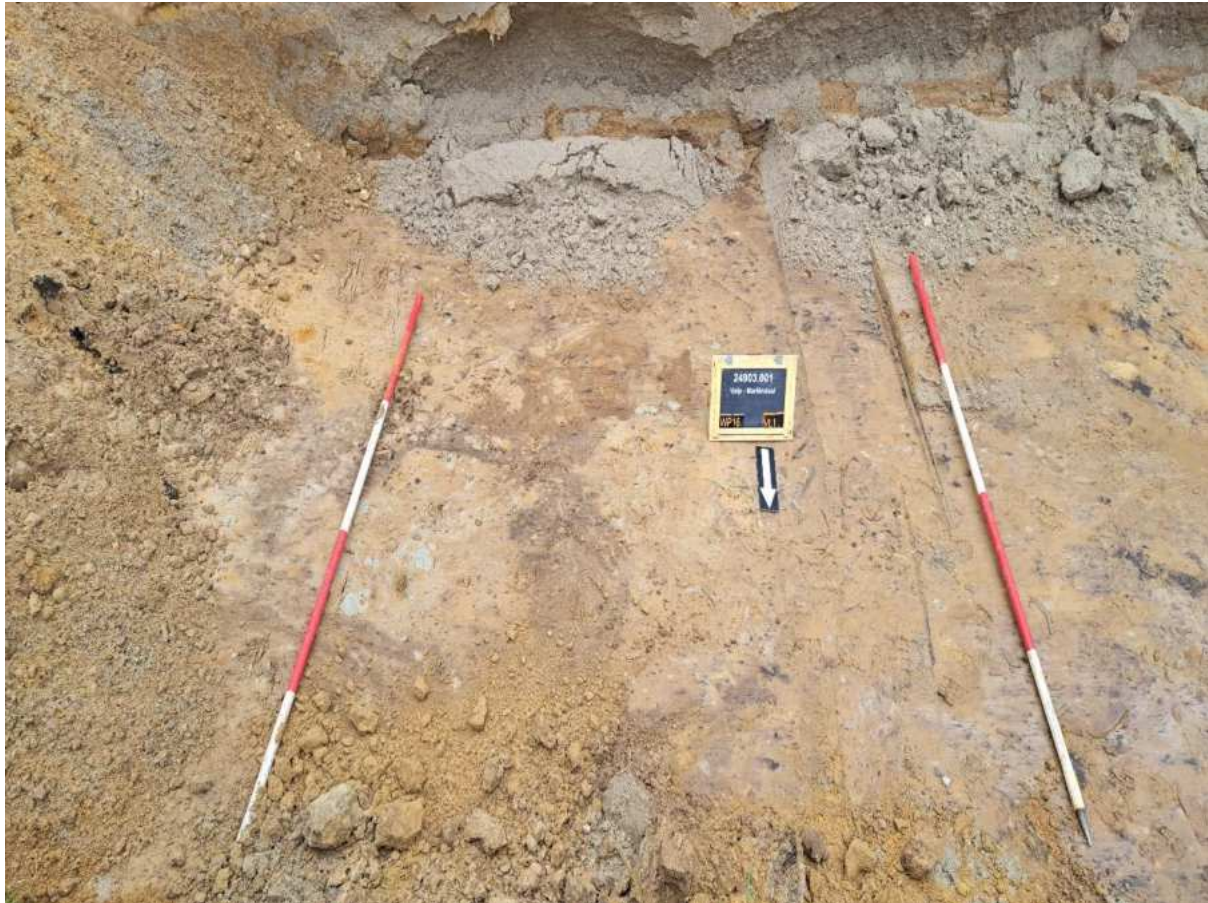
### 3.16 Proefsleuf 16: verstoorde bodem tot in de C-horizont met een machinale vergraving uit het begin van de jaren '80 van de vorige eeuw aan de zuidkant
