ADVIESDOCUMENT  
Proefsleuvenonderzoek  
Mariëndaal te Velp  
in de gemeente Land van Cuijk

| Rapportnummer | 24903.001 |
| Datum | 10-04-2024 |

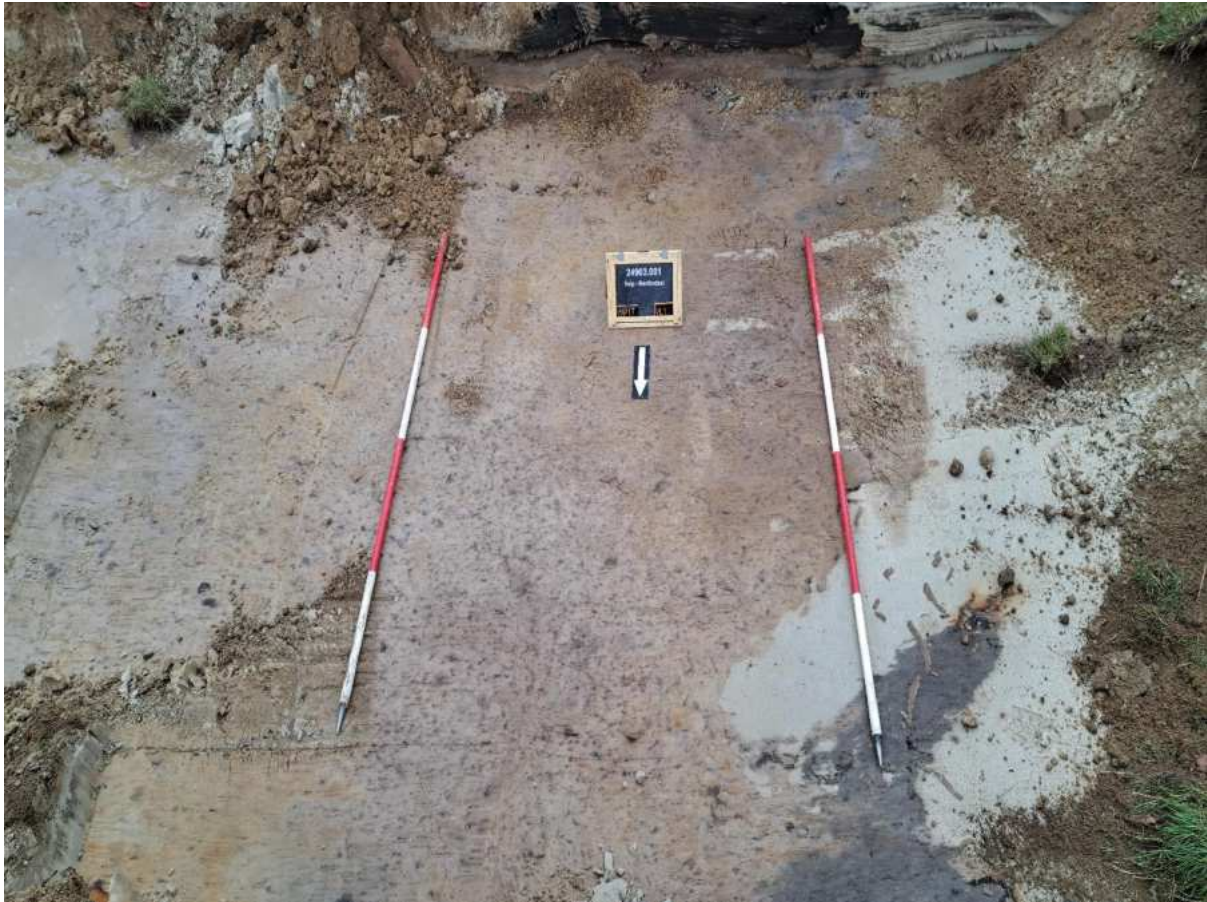
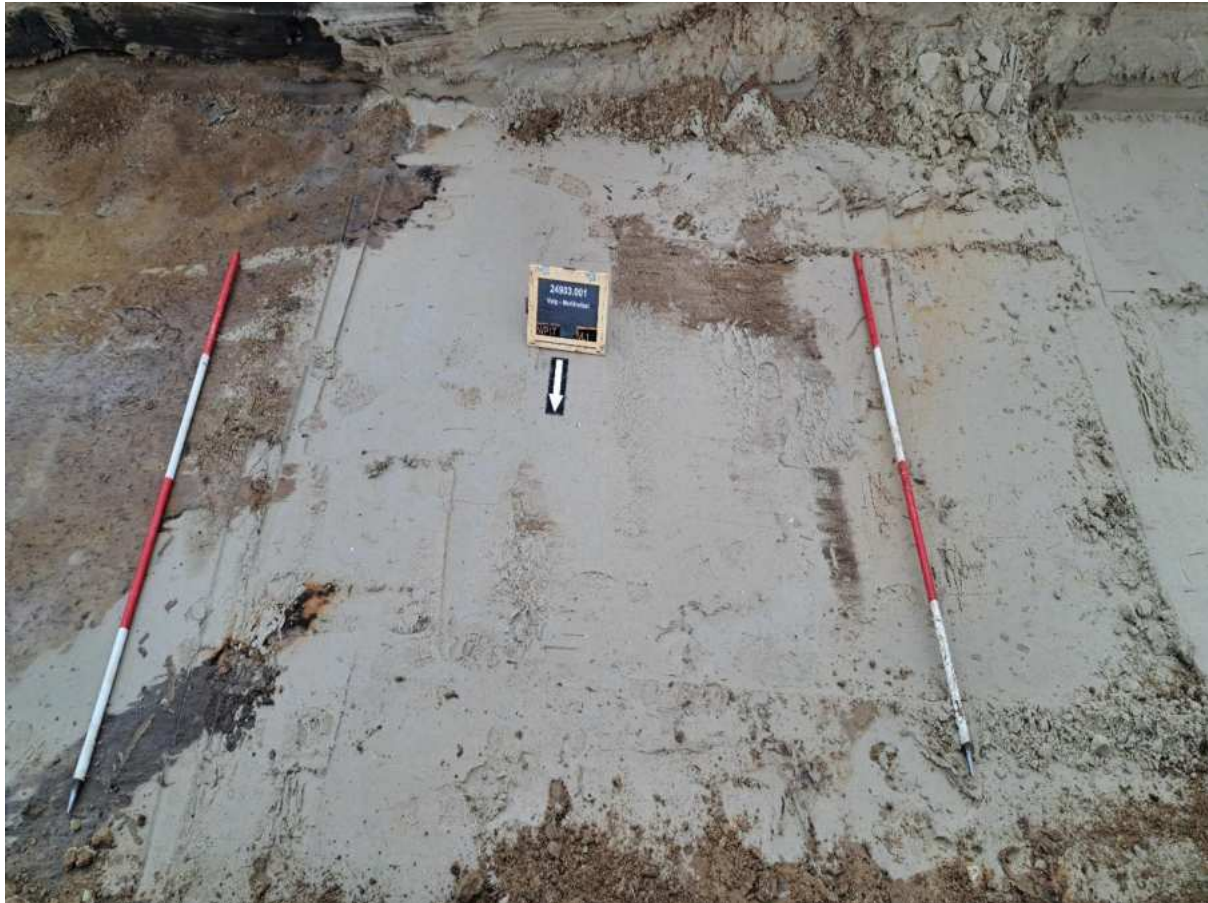
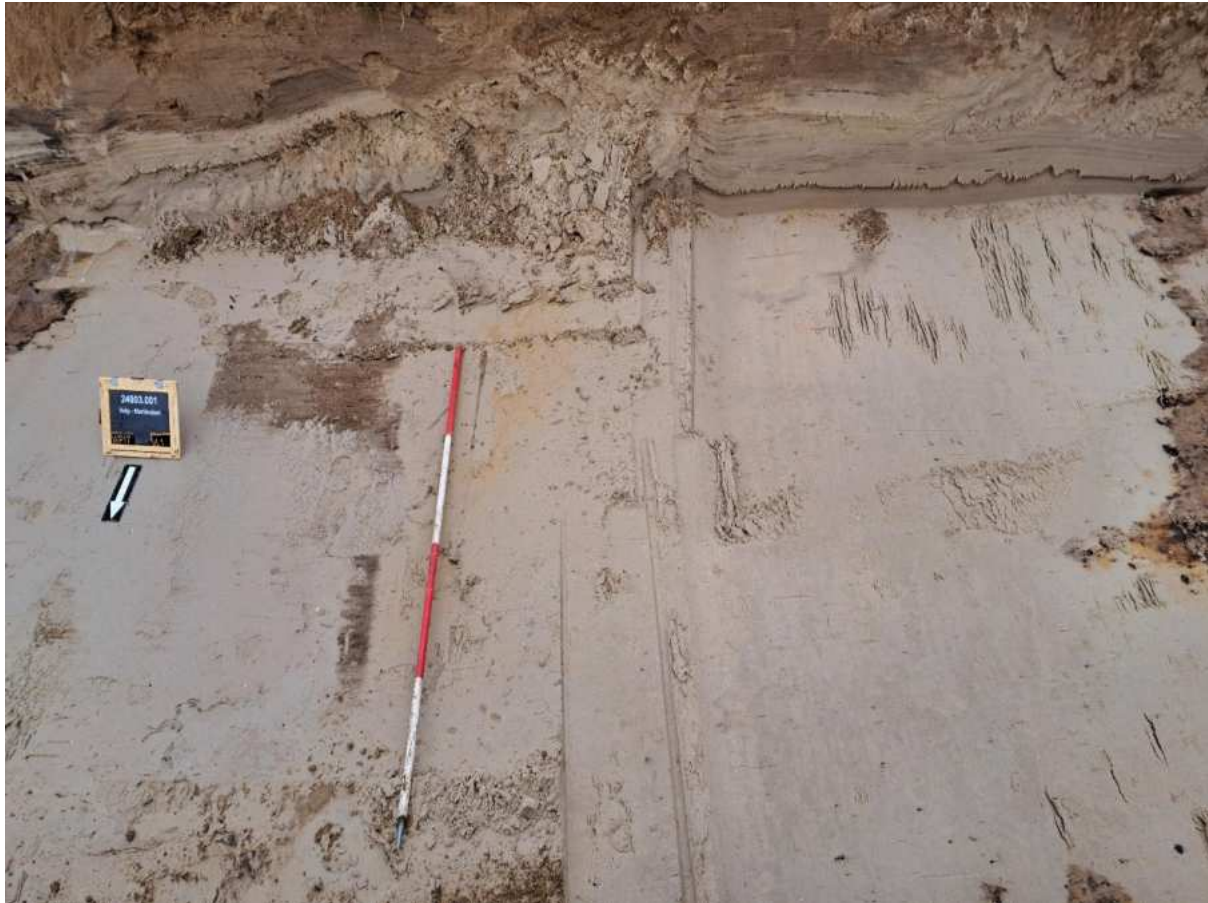
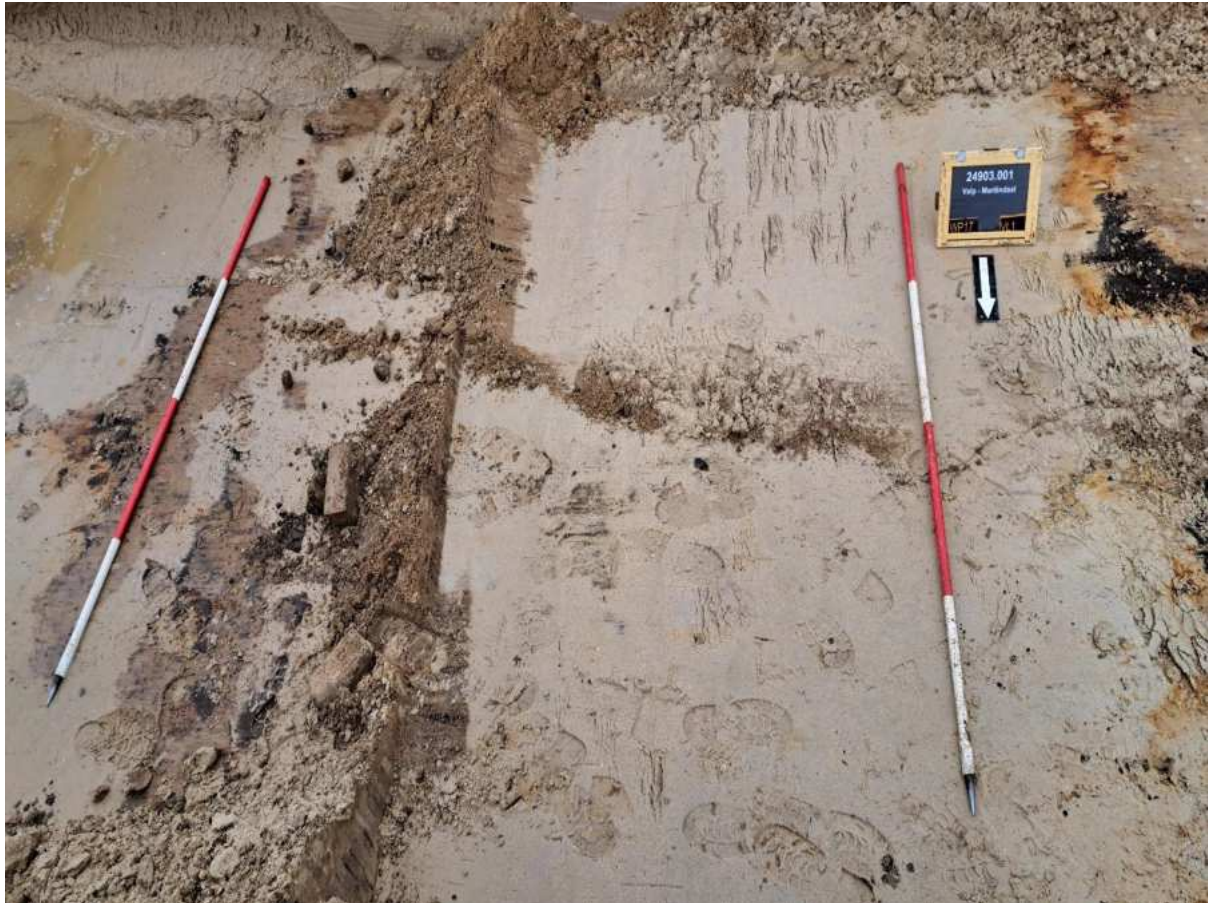
**3.17 Proefsleuf 17: verstoorde bodem tot in de C-horizont met machinale vergravingen uit het begin van de jaren '80 met kabels en leidingen (vb. waterleiding, PVC-buizen , etc.)**

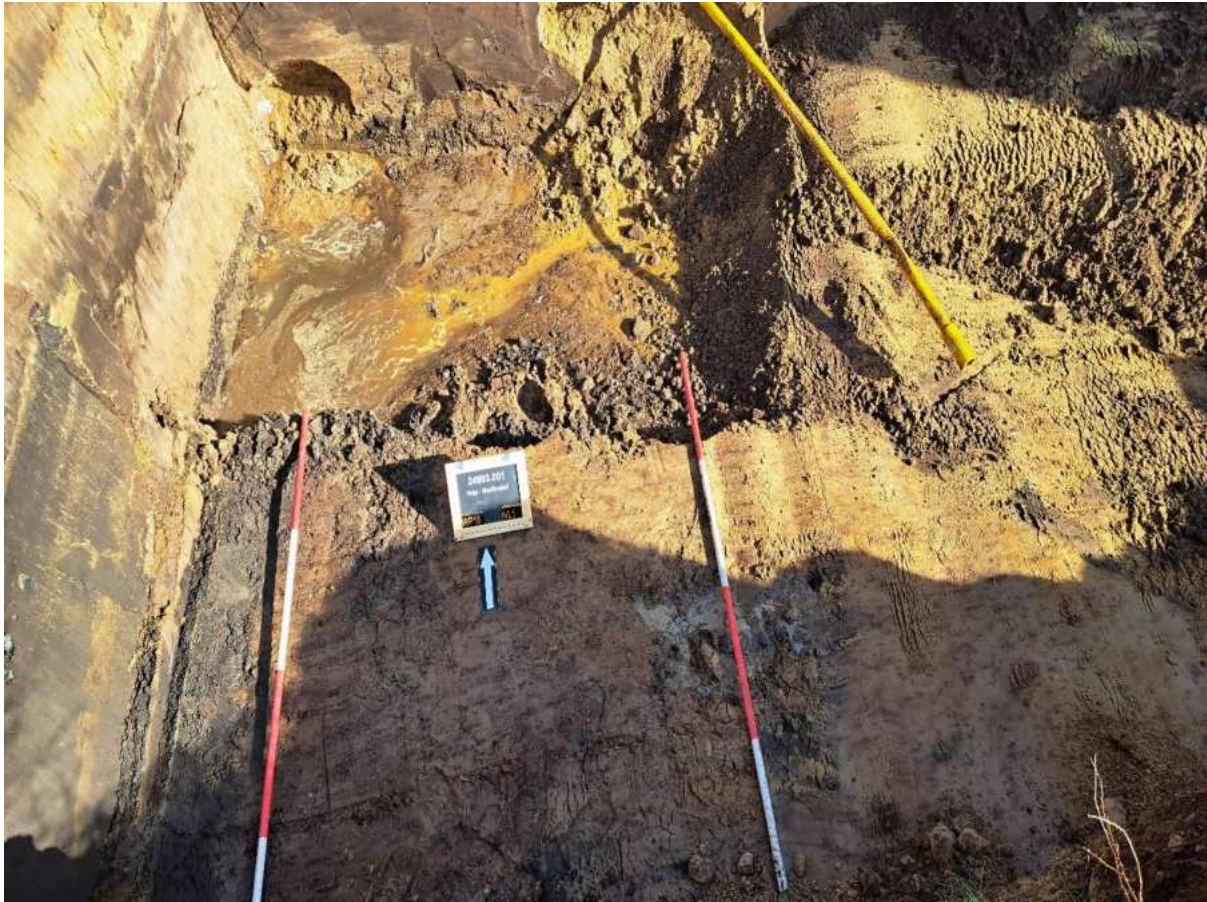
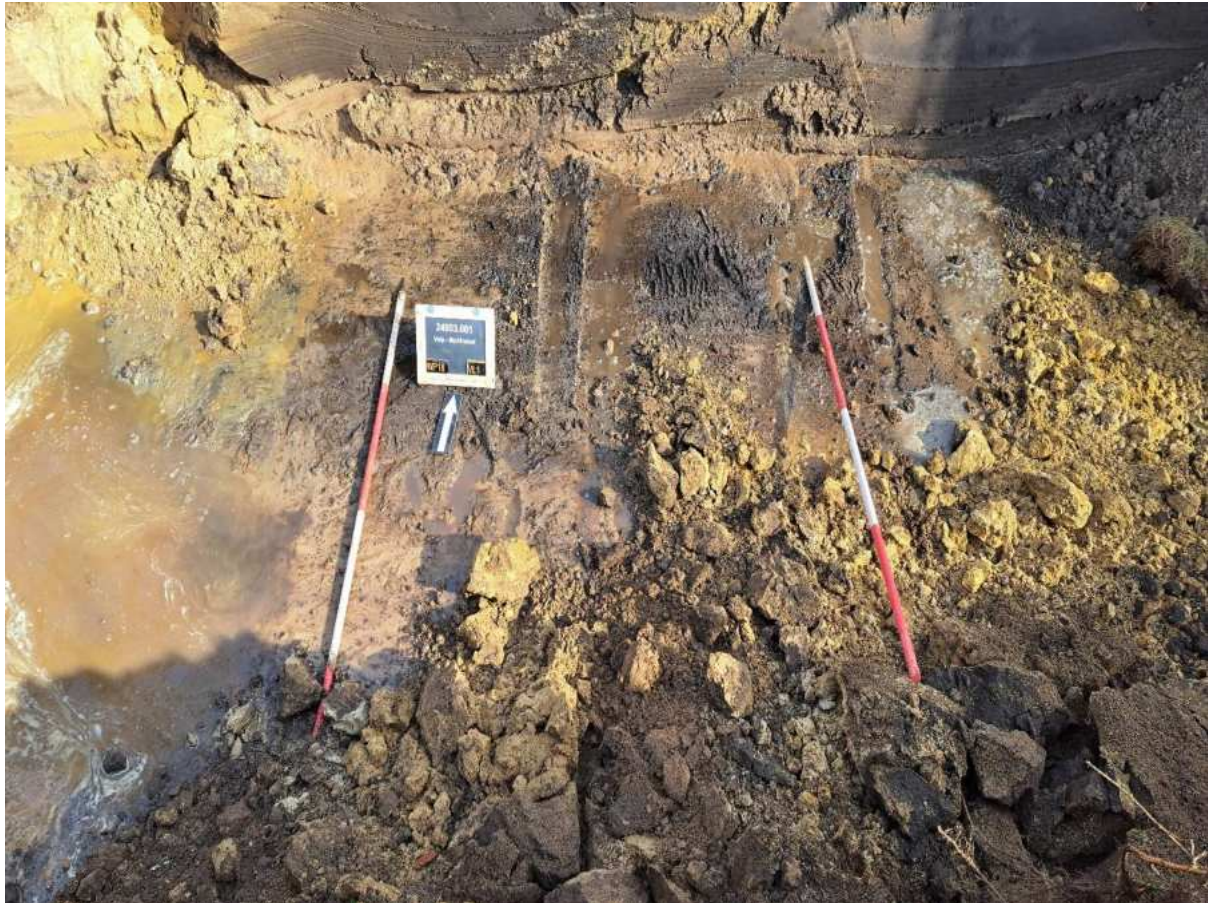
**3.18 Proefsleuf 18: verstoorde bodem tot in de C-horizont met machinale vergravingen uit het begin van de jaren '80 van de vorige eeuw met kabels en leidingen (vb. waterleiding, actieve hogedruk gasleiding, PVC-buizen , etc.)**
