# Bomeneffectanalyse Boekelsedijk 2 Uden

Boomeffectanalyse Boekelsedijk 2 Uden

Qubus Vastgoed Ontwikkeling BV

Project: 8159/23

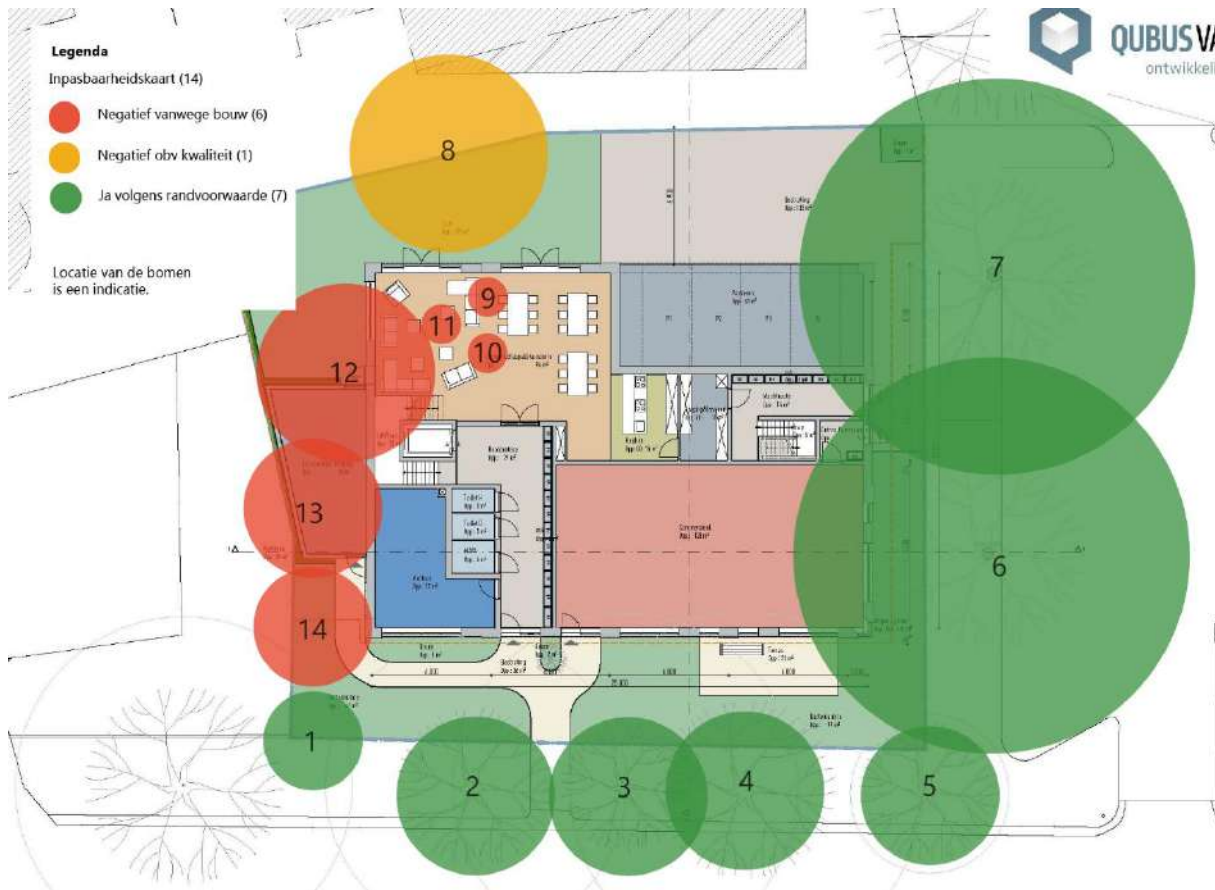
### 3.5.1 Profielkuil 1

Tussen boom 1 en 2 is een inrit gepland naar het gebouw toe. Op deze locatie is een proefsleuf gegraven. De proefsleuf bevindt zich binnen de kroonprojectie van de bomen. De proefsleuf is 1 meter lang 40 cm breed en 80 cm diep. Op de onderstaande afbeelding is de locatie weergegeven in tabel 3.5 is het bodemprofiel weergegeven.

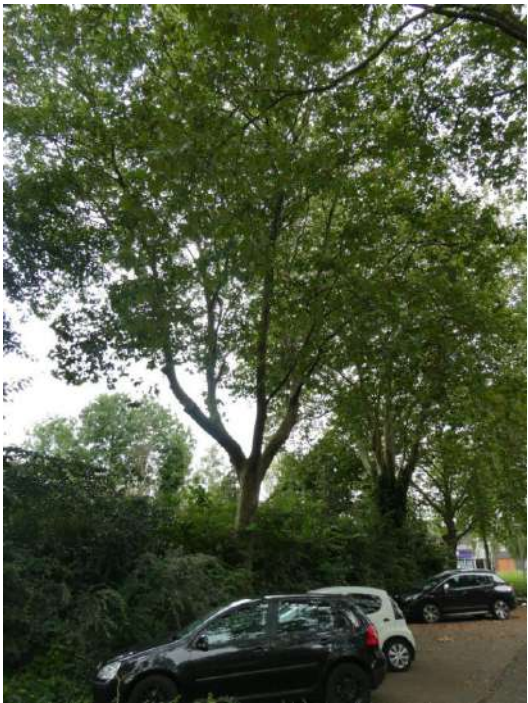
Boom 6 en 7 zijn inpasbaar in het huidige ontwerp mits er aan de randvoorwaarde beschreven in hoofdstuk 6 wordt voldaan. Rondom de bomen dienen bouwhekken geplaatst te worden. Boom nummer 7 staat gedeeltelijk op een talud (inrit). Dit talud mag niet verder afgegraven worden dan 20 cm om (ernstige) wortelschade te voorkomen, en ook de afmeting dient ongewijzigd te blijven.
