## CULTUURHISTORISCH ADVIES DUIFHUIZERWEG 22A TE UDEN

# CULTUURHISTORISCH ADVIES DUIFHUIZERWEG 22A UDEN

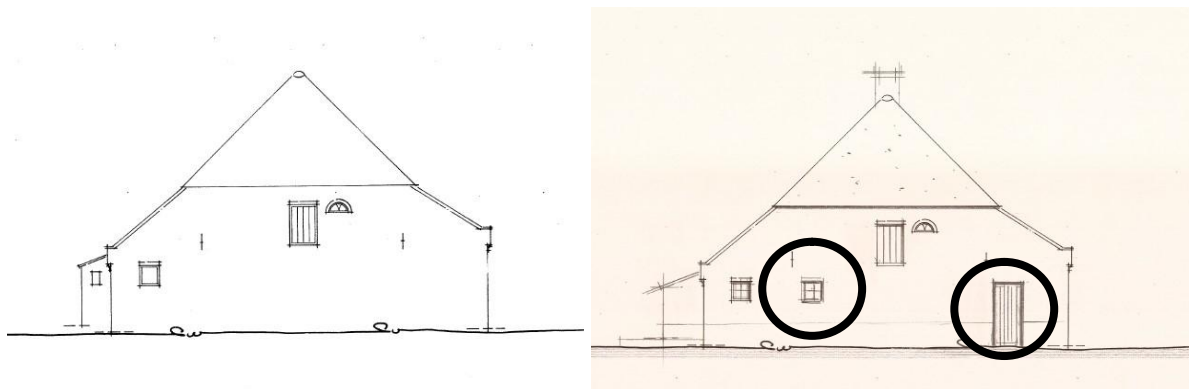
Figuur 11 - Voorgevel bestaand (links) en gepland.

Uiterst belangrijk in het geheel is de vraag hoe omgegaan wordt met het resterende muurwerk. Behoud en zorgvuldige restauratie van het resterende muurwerk is noodzakelijk voor het behoud van de nog aanwezige cultuurhistorische waarden. Een zorgvuldige reconstructie van de houten draagconstructie eveneens. Deze werkzaamheden dienen uitgevoerd te worden door een aannemer met ruime ervaring in dit soort werk, onder begeleiding van een ter zake kundige architect. Zoals in 3.2.2 is beargumenteerd is er in het andere geval geen sprake meer van een cultuurhistorisch waardevol pand, maar van een beeldbepalend pand.

Hieronder wordt in detail ingegaan op het bouwplan, waarbij de hiervoor gebruikte kleuren aangeven of de voorgestelde veranderingen aanvaardbaar zijn (zwart) of niet (rood). Als er nog eens naar gekeken moet worden, is dat aangegeven met een stippellijn.
